Stavsengveien 56, 8820 DØNNA

**Helgelandskysten | Stor bolig med  
plass til hele familien**

# Tilstandsrapport

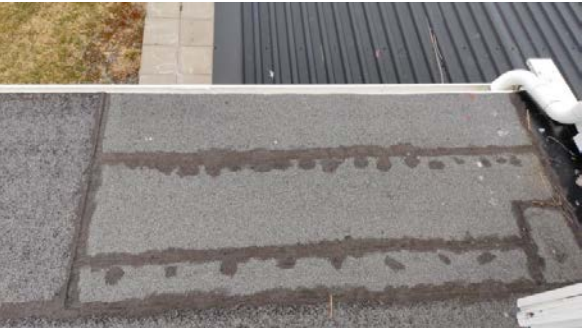
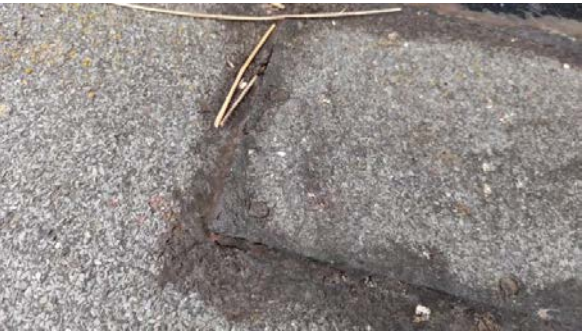
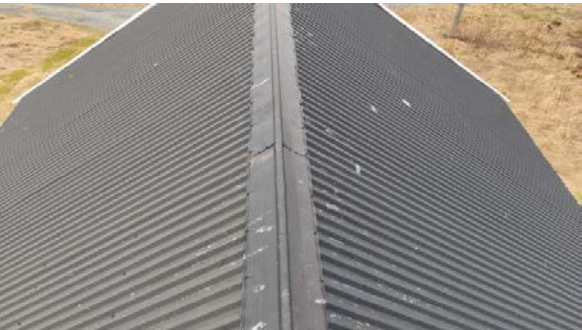
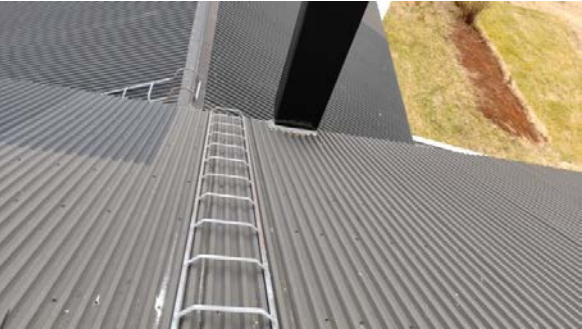
Taktekking

Tekkingen over entré har flere synlige spiker og fugemasse.  
A-profilplatene har bungler og det mangler en del lakk/maling.  
Det ble målt forhøyede fuktverdier i trobordene fra loftetasjen.

Taket er tekket med A-profilerte takplater. Taket er besikket fra taket og fra bakkenivå. Takplatene er fra ca. 1998. Asfaltpapp på taket over entré.

- Mer enn halvparten av forventet brukstid er passert på taktekkingen.
- Mer enn halvparten av forventet brukstid er passert på undertak.
- Det er påvist bulker i enkelte metallplater på taktekking.

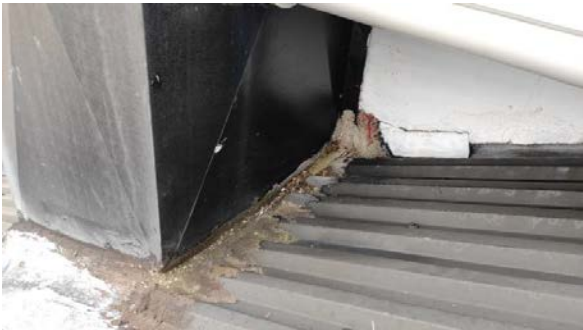
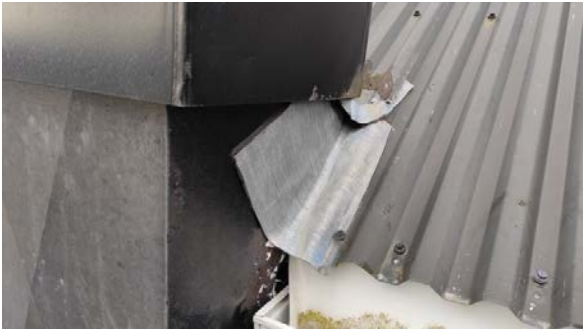
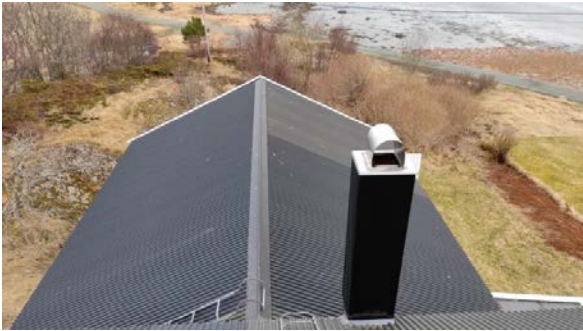
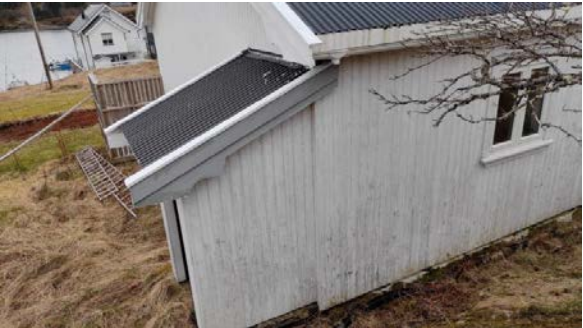
Nedløp og beslag

Renner og nedløp av metall fra ca. 1998. Takstige med bøyle til pipen. Pipen er tekket med heldekkende beslag med bue.

- Det er påvist avvik i beslagløsninger.
- Det mangler snøfangere på hele eller deler av taket, men det var ikke krav om dette på byggemeldingstidspunktet.
- Det mangler tilfredsstillende adkomst til pipe for feier.
- Det er ikke tilfredsstillende bortledning av vann fra taknedløp ved grunnmur.

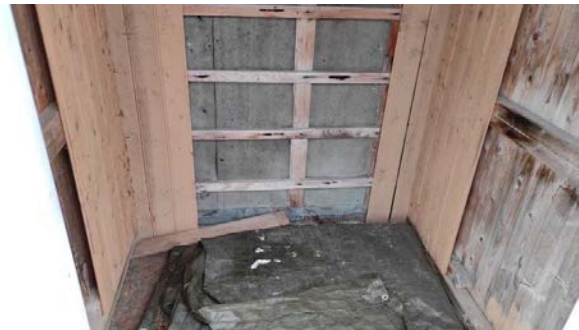
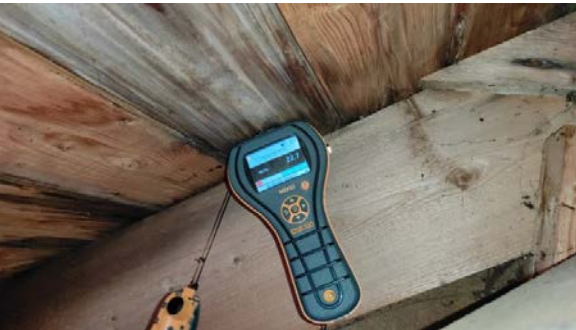
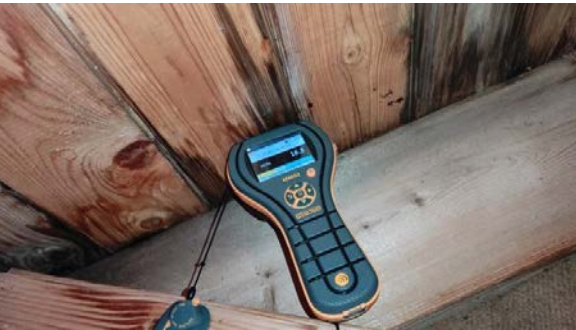
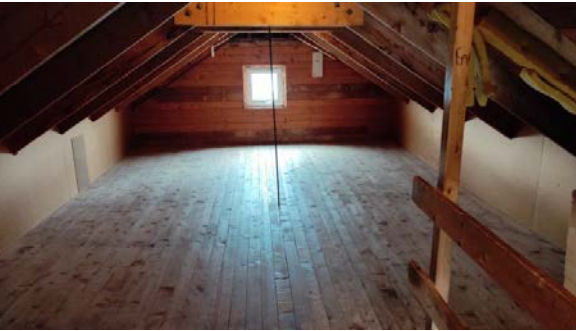
Det ble fuktmålt i takkonstruksjonen ved befaring, og forhøyede fuktverdier ble registrert  
Fuktskjolder på trobordene.

Saltak takkonstruksjon av tre.  
Ukjent type undertak da det er montert trobord.  
Adkomst til loftetasjen via trapp fra 2.etasje.

Selger opplyser at det tidligere har vært lekkasje fra taktekket ved mønekammen (sør), men at dette er forsøkt utbedret av firma.

- Det er begrenset/dårlig ventilering av takkonstruksjonen.
- Undertaket er misfarget.
- Det er påvist fuktskjolder i undertak/takkonstruksjon.

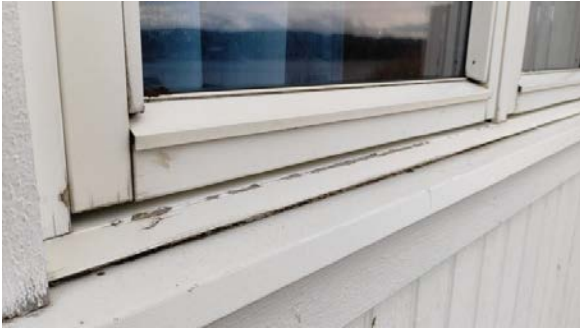
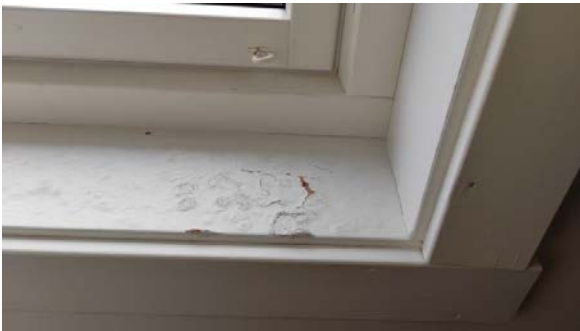
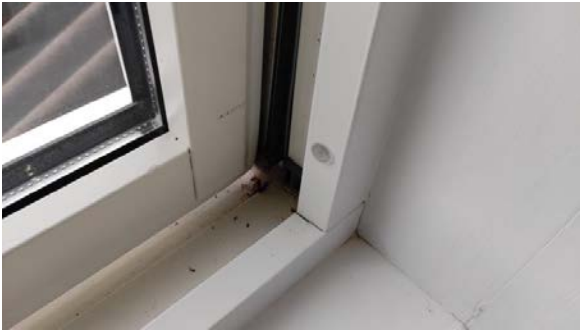
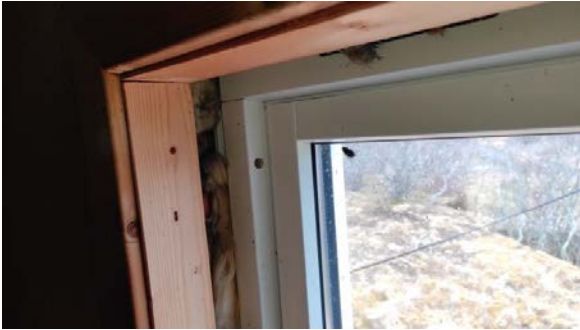
Vinduer

er sprekker i trevirket. Det er ikke montert omramming rundt vinduene innvendig i loftetasjen. Det er ikke oppbretter på beslag under vindu mot vindusmyg, slik at vann kan renne inn bak kledningen. Utvendig omramming er montert for nært vannbrettet, dette fører til lettere vannoppsug. Flere vindu er utvendig værslitt. Fuktsvell på foringer på badet i 2.etasje. Dekkpropper og ventiler mangler på flere vinduer. Enkelte vinduer tar i karm ved åpning/lukking.

Malte vinduer av tre med 2-lags isolerglass.

- Det er påvist avvik rundt innsettingsdetaljer.
- Karmene i vinduer er slitte og det er sprekker i trevirket.

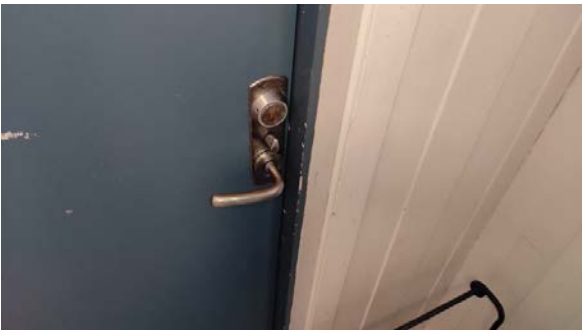
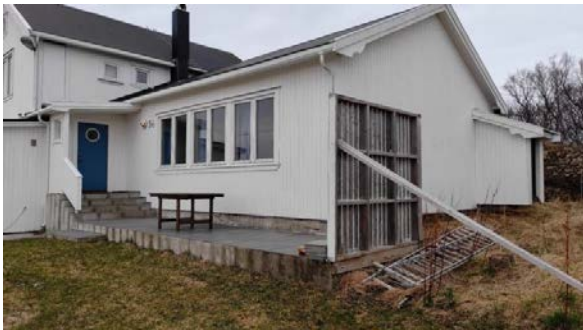
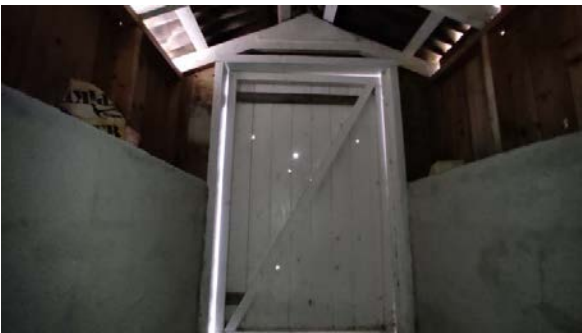
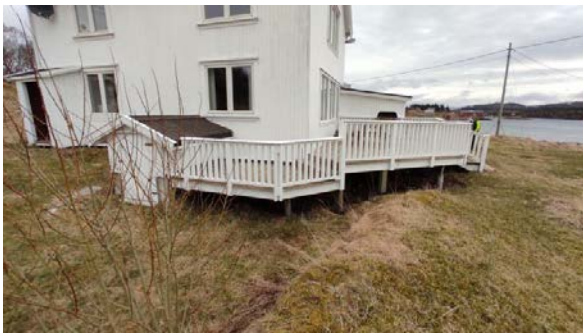
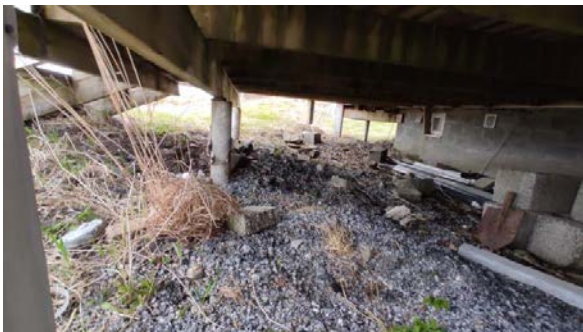
Det mangler utvendig tetting under og over døren fra soverommet i 2.etasje. Det mangler utvendig dørvrider, og innvendig dørvrider er løs. Døren og karm er fuktskadet.  
Inngangsdøren er utett på pakning i nedre høyre hjørne og karmen har en del hakk og sår.  
Døren til kjeller og til bod er værslitt og maling flasser.

- Det er påvist avvik rundt innsettsingsdetaljer.
- Det er påvist dører som er vanskelig å åpne eller lukke.
- Det er påvist utetthet/åpning mellom dørblad og dørkarm. Dvs. at kald trekk kan oppstå.
- Karmene i dører er værslitte utvendig og det er sprekker i trevirket.

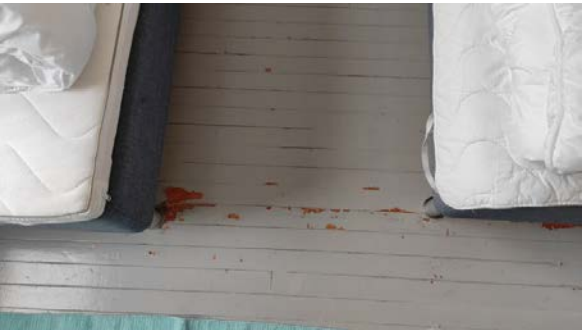
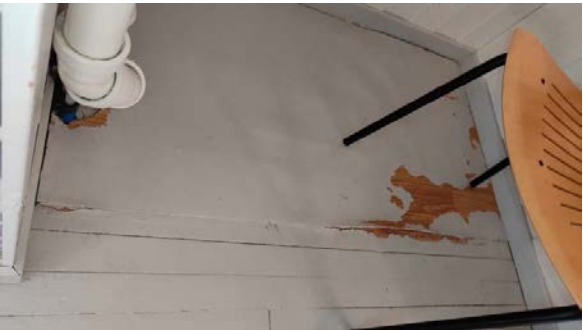
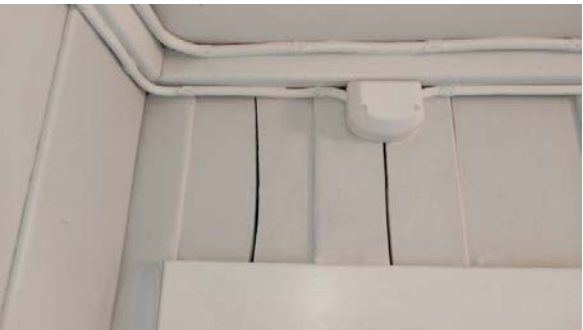
**Overflater**

Innvendig > Overflater: Det er avvik: Maling flasser på gulvet. Sprekker i trepaneler. Himlingene har skjevheter. Stedvise hakk og sår. Stedvis manglende lister.

Gulv er dekket med malt furugulv, laminat, beleg og fliser. Vegger er dekket med malte plater, malt trepanel og malte panelplater. Himlinger er dekket med malte himlingsplater, trepanel og malt trepanel.

- Det er avvik:

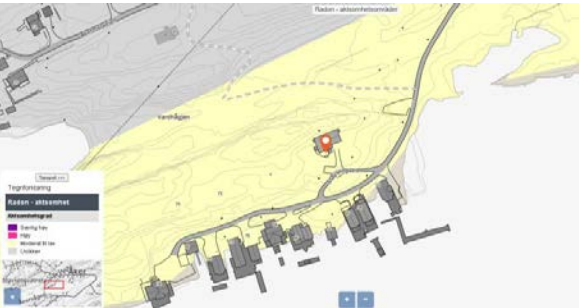
Det er ikke foretatt radonmålinger og bygget er heller ikke utført med radonsperre.  
Takstingeniøren besitter ingen dokumentasjon om radonmåling.

Eiendommen ligger i ett område som i følge av NGU radonkart er betegnet med aktsomhetsgrad: Moderat til lav.

- Det er ikke foretatt radonmålinger, og bygget er heller ikke utført med radonsperre.

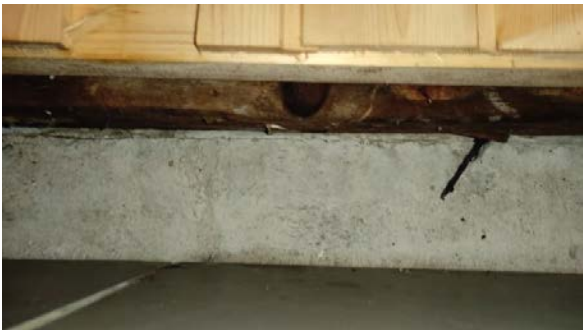
Det er påvist synlige fukt/råteskader i treverk i underetg./kjeller, hulltaking er derfor ikke nødvendig. Det er påvist råteskader i de innforende veggene i kjelleretasjen. Forhøyede fuktverdier i treverk mot grunn og det er misfarging og skjolder på fliser og i flisfuger.

- Det er påvist synlige fukt/råteskader i treverk i underetg./kjeller, hulltaking er derfor ikke nødvendig

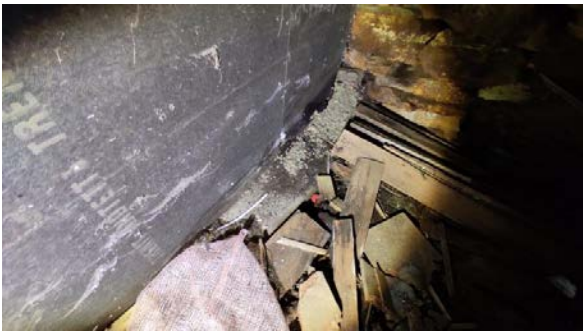
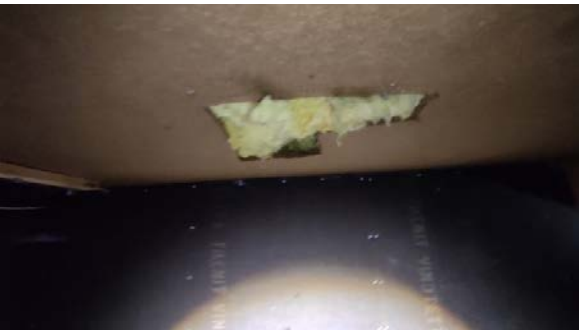
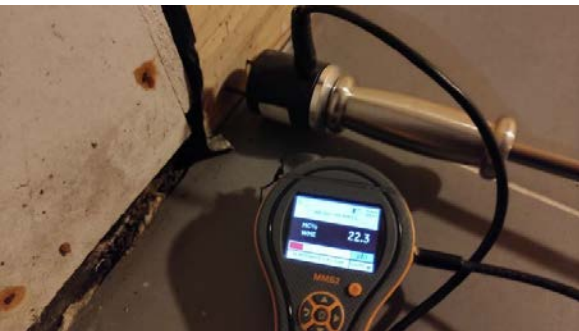
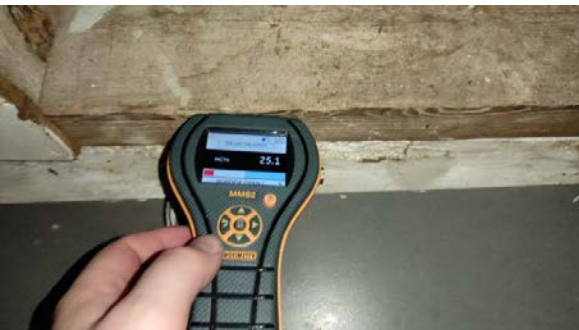
Iflg. selgers egenerklæring er det tidvis observert muselort i kjelleretasjen.  
Det er ikke montert plast mot grunn.  
Fritt eksponert isolasjon og manglende stubbeloftsplater.  
Kryprommet har fuktig klima.

Bygningen har krypkjeller under trebjelkelag og stubbegulv.

- Det er stedvis påvist fuktnivå som tilsier at konstruksjonen kan ha fuktskader.
- Det er ikke tilfredsstillende ventilering av krypkjeller.

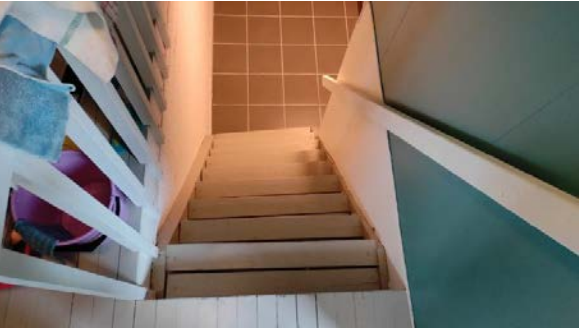
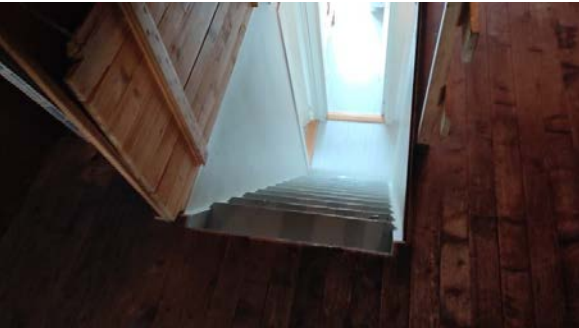
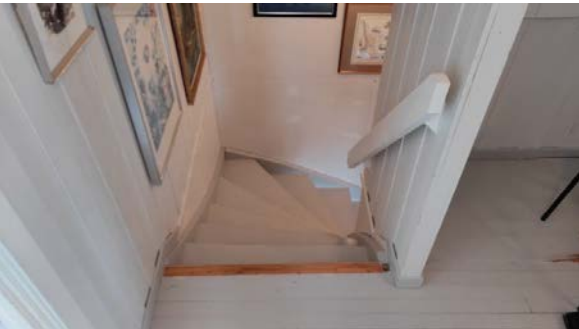
Trapp av tre som strekker seg fra 2. etasjen til loftetasjen.  
Heltre malte inntrinn.  
Høyde på rekkverk (loft): Ca. 97 cm.  
Åpninger i rekkverk: Ca. 20 cm.

- Det mangler håndløper på vegg i trappeløpet.
- Åpninger i rekkverk er større enn dagens forskriftskrav til rekkverk i trapper.

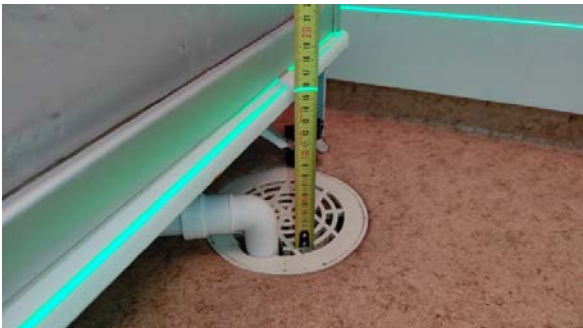
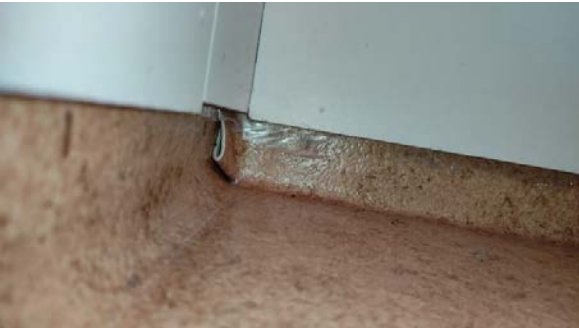
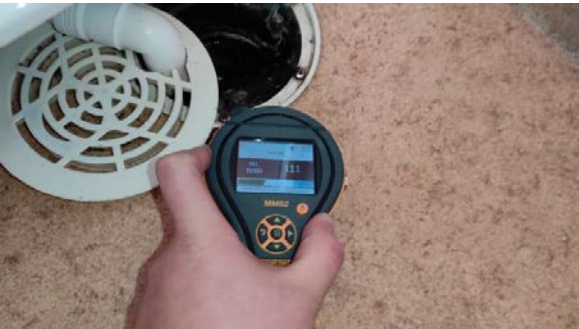
Badet har dusjkabinett, enkel servant med ett-greps blandebatteri, speil og reflektorovn.

- Våtrommet må oppgraderes for å tåle normal bruk etter dagens krav.

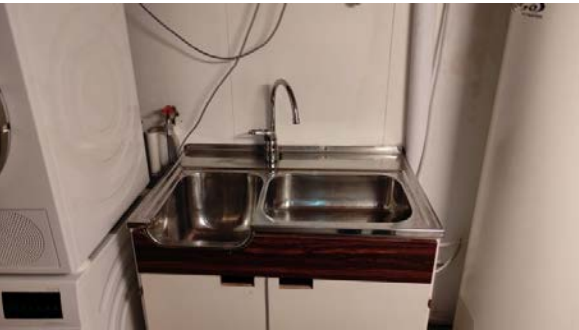
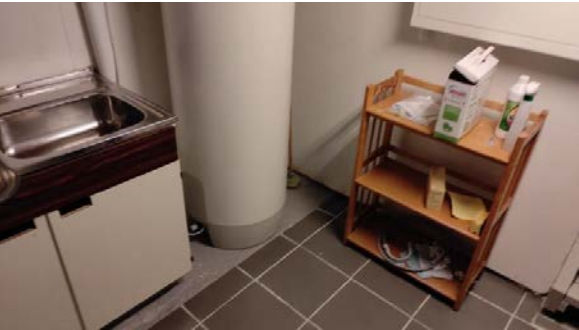
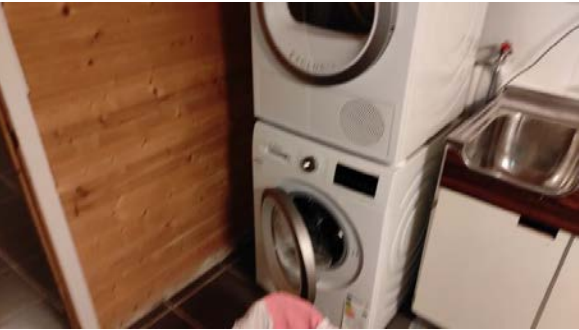
## KJELLERETASJE > VASKEROM (IKKE MÅLEVERDIG)

Rommet har innredning med to servanter i stål med ett-greps blandebatteri og opplegg for vaskemaskin.

- Våtrommet må oppgraderes for å tåle normal bruk etter dagens krav. Det er ikke montert fliser under varmtvannstanken og rommet mangler tettesjikt/membran.

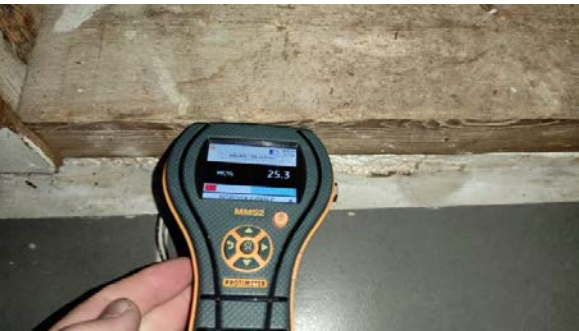
### Tilliggende konstruksjoner våtrom TG 2

Vaskerommet er i kjelleretasjen, etasjen har fuktutfordringer og det ble målt forhøyede fuktverdier i treverket flere plasser rundt vaskerommet. Rommet må renoveres og bygges opp iht. preaksepterte løsninger for rom under terreng.

- Hulltaking er ikke foretatt da det allerede er påvist andre avvik i våtsonen.

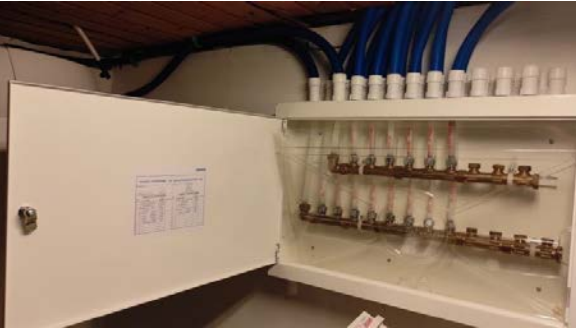
Vannledninger av plast (rør-i-rør) og kobber.  
Hovedstoppekran plassert i kjelleretasjen.

Mindre avvik:  
Det er skrevet med tusj på plastrørene, dette kan forringe levetiden på vannrørene

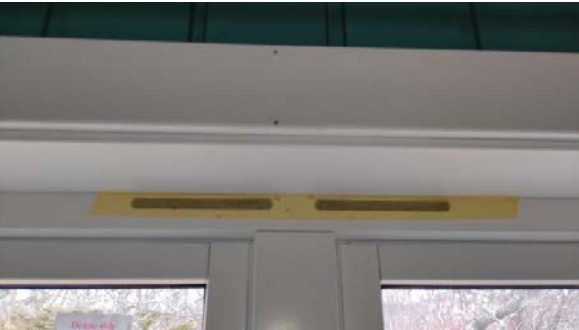
Boligen har naturlig ventilasjon via ventiler i vegger og ventiler i vindu.

Vurdering av avvik:  
• Det er påvist mangelfull ventilasjon på ett eller flere rom i boligen.  
Det mangler kapper i enkelte vinduer.

Tiltak  
• Andre tiltak:  
Ventilkapper bør monteres.

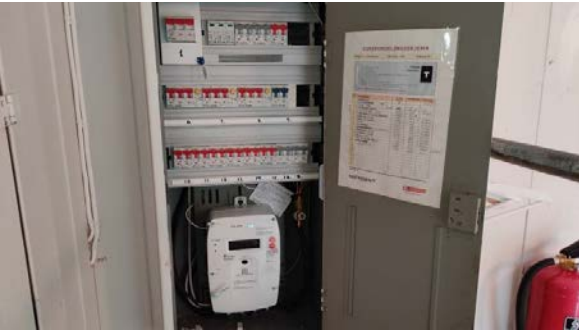
**Det bør utføres en utvidet el-kontroll.**  
**Anlegget er i ettertid av befaring gjennomgått av EL-proffen og påviste avvik er utbedret.**  
**Forventet levetid for elektriske anlegg er 25-30 år, utskiftinger av deler av el-anlegget kan være nødvendig.**  
**Kostnadsestimatet settes for utførelse av el-kontroll, ved eventuelle utbedringer/utskiftninger kan kostnadene bli høyere.**

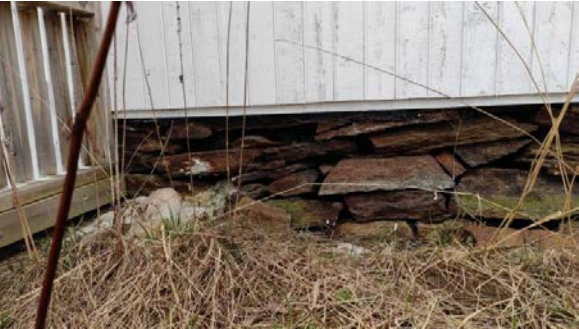
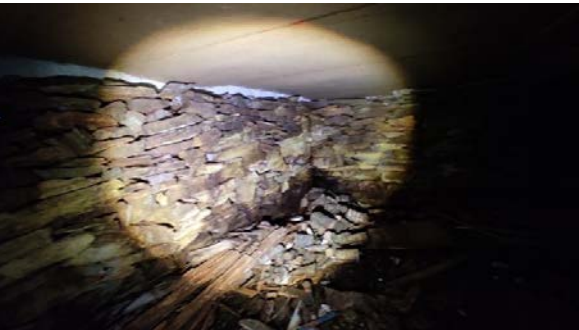
Grunnmurer/kjelleryttervegger av betong, betongstein og naturstein. Grunnmur virker stabile og uten registrerte setningsskader, dette med unntak av mindre riss og normale aldringssvekkelser.

- Det er avvik:
- Grunnmuren av naturstein har flere utettheter hvor skadedyr og fukt kan trenge inn.
- Tiltak

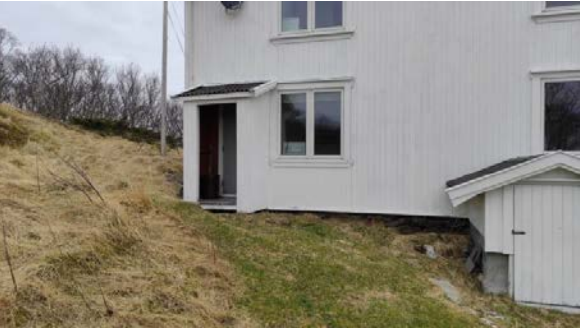
Eiendommen ligger i ett kupert terreng. Generell info: Terreng rundt byggverk må planeres med fall utover. Fallet må være minimum 1:50 i en avstand på minimum 3 meter fra vegglivet. Der terrenget gjør dette vanskelig, kan alternative tiltak være fall langs veggen og bort fra byggverket, avskjæringsgrøfter og lignende.

- Terreng faller inn mot bygning.
- Tiltak

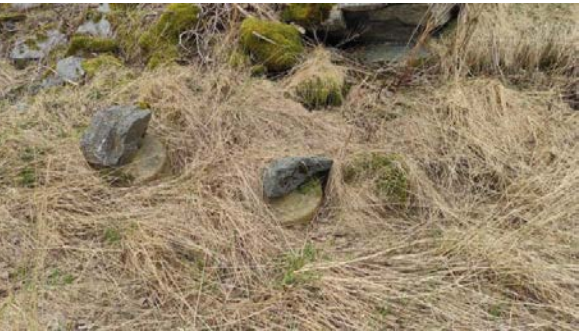
Septiktank av glassfiber med 2- kammer. Tanken er fra byggeår og ligger sørvest på tomten.

- Mer enn halvparten av forventet brukstid er passert på septiktank.
- Tiltak
