Ringgata 92, 2318 HAMAR

ROLLSLØKKA / HAMAR

Tilstandsrapport

DEL AV TOMANNSBOLIG

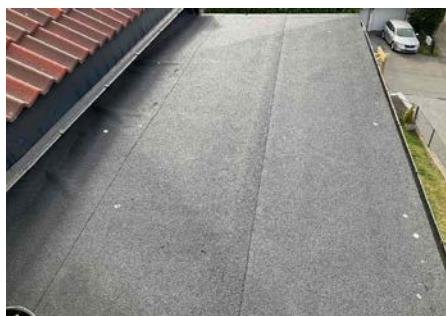
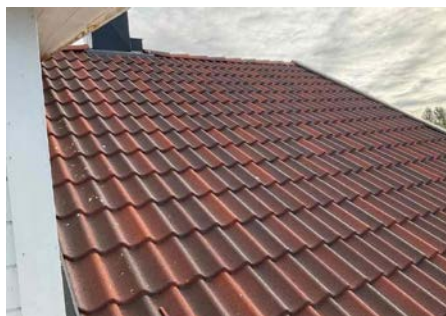
Yttertak/tekking

For å få tilstandsgrad 0 eller 1 må undertaket skiftes ut, men tidspunktet for når dette er nødvendig er vanskelig å si noe om.

Tiltak må ses i sammenheng med alder og tilstand på tekking da denne må fjernes for å kunne bytte undertaket.

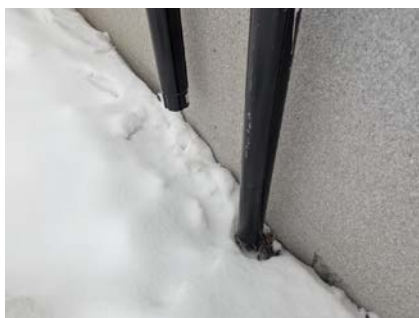
- Det er ikke tilfredsstillende bortledning av vann fra taknedløp ved grunnmur.

Taknedløp til terreng nær bolig

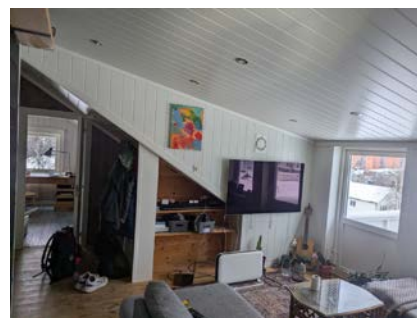
Det er ikke påvist skader eller symptomer på skader med dagens tilstand, men grad av lufting anbefales nærmere undersøkt. Ved isdannelse på yttertak kan dette indikere behov for å øke luftingen av taket.

Isolert skråtak

Tiltak for å lukke avvikene må påregnes.

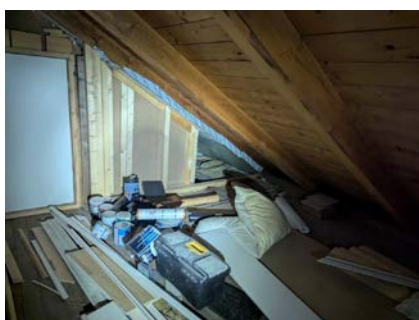
Knevegskott uten luftespalte

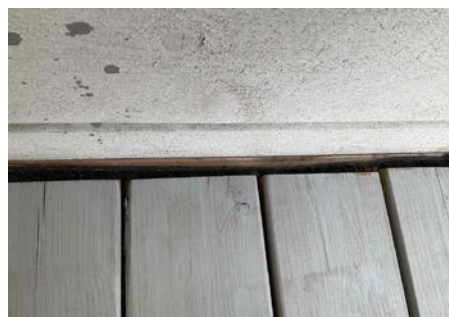
Balkong over oppvarmede boligrom betegnes som en risikokonstruksjon som krever jevnlig ettersyn og vedlikehold. Tilstandsgrad er gitt basert på et aldrende tettesjikt og øvrige påviste forhold. Tiltak må/bør påregnes.

Avvik mtp beslag

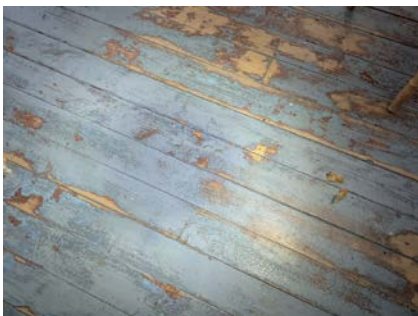
Overflateavvik i gulv

Noe utskifting/vedlikehold må påregnes.

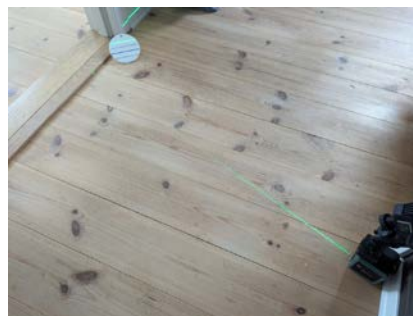
- * Innvendig > Etasjeskille/gulv mot grunn: Målt høydeforskjell på mellom 10 - 20 mm innenfor en lengde på 2 meter. Tilstandsgrad 2 gis med bakgrunn i standardens krav til godkjente måleavvik. Størst høydeforskjell er målt i loftplanet. Avviket antas å ha opprinnelse fra bygget ble oppført og anses stabilt med dagens tilstand. Det må bemerkes at det kan være høydeforskjeller/retningsavvik i andre gulv i boligen som ikke er nevnt i rapporten, da målingene er foretatt på et tilfeldig og begrenset utvalg av rom som var tilgjengelige for kontroll på befaringdagen.

Måling av skjevhet/retningsavvik på gulv i loftplan

- For å få tilstandsgrad 0 eller 1 må høydeforskjeller rettes opp. Det vil imidlertid sjelden være økonomisk rasjonelt som et enkeltstående tiltak i en bolig som dette. Dersom boligen en gang skal renoveres, kan man vurdere slike tiltak.

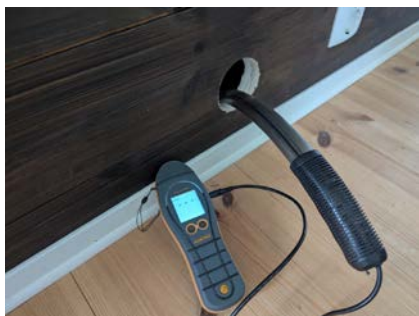
Fuktsøk i vegg bak dusjsone. Det er målt mindre enn 8 vekt-% fukt (tørt).
2 ETG. > BAD

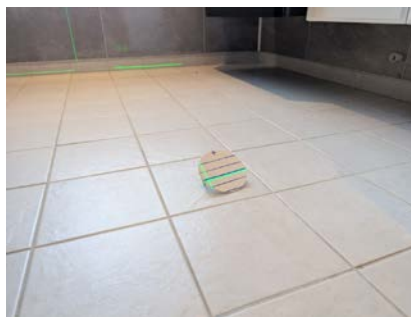
2 ETG. > BAD

- * Våtrom > 2 etg. > Bad > Overflater Gulv: Det er påvist andre avvik: Det er påvist fall i gulv utenom dusjsonen, men fallforholdene er mindre enn krav/anbefalinger tilsier. Det er påvist bom(hulrom) i gulvflis som skyldes manglende limdekning.

Bom/hulrom øker risiko for skade i flis ved punktbelastning. Tiltak anses ikke nødvendig med dagens tilstand uten synlige skader. Ved eventuell utbedring må det påses at membran ikke skades.

Måling av fallforhold på gulv

Tiltak må ses i sammenheng med en fremtidig rehabilitering av badet.

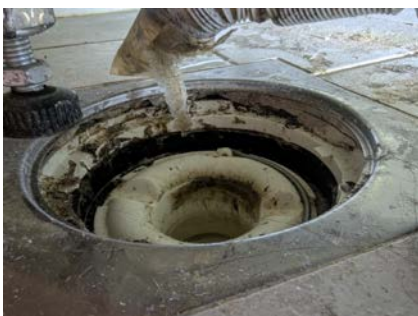
2 ETG. > BAD

Det er ikke påvist avvik eller indikasjoner på avvik på synlige deler av sluk, men sluket anbefales nærmere undersøkt og/eller dokumentert mtp utførelse og klemming av tettesjikt/mansjett.

Sluk under kabinett

Overvåk tilstanden jevnlig. For å få tilstandsgrad 0 eller 1 må membran/tettesjikt skiftes.

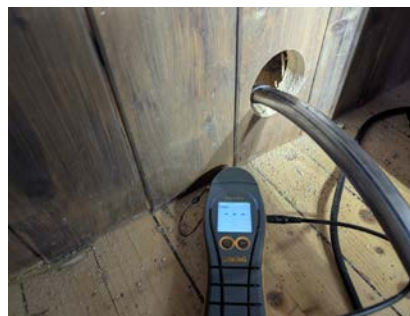
Fuktsøk i vegg bak dusjsone. Det er målt mindre enn 8 vekt-% fukt (tørt).

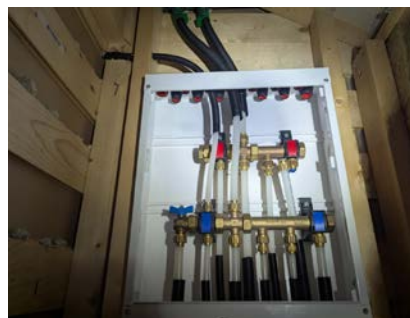
- * Tekniske installasjoner > Vannledninger: Det er påvist at eventuelt lekkasjevann fra rør i rør system ikke ledes til sluk eller annen kompenserende løsning.

Fordelerskap for rør-i-rør

- Det bør foretas tiltak på anlegget som sikrer bedre løsning på eventuelt lekkasjevann fra rør i rør system.

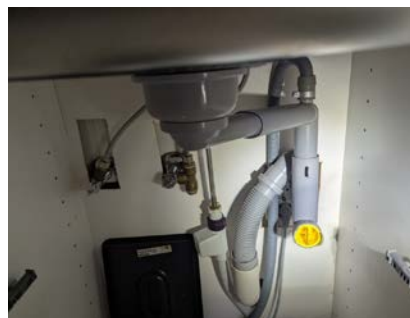
Avløpsrør i kjøkkenbenk

- Det er ikke behov for utbedringstiltak siden anlegget fungerer i dag, men ut ifra alder kan skader plutselig oppstå på eldre anlegg.

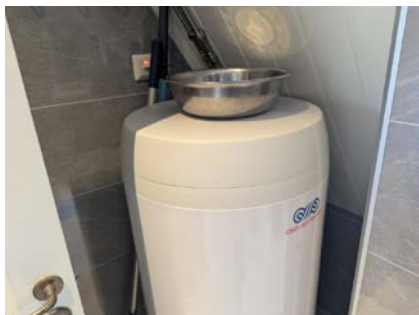
Varmtvannsbereder

- Det er ikke behov for utbedringstiltak siden tanken fungerer i dag, men ut ifra alder kan skader plutselig oppstå på eldre tanker.

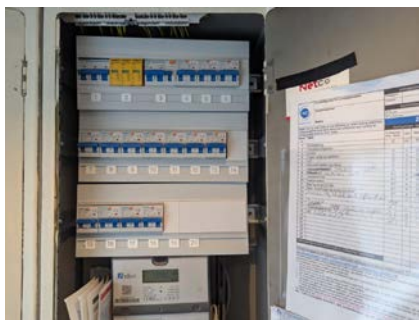
Inmat i sikringsskap - hovedskap

Kursfortegnelse(r) må oppdateres så de stemmer med faktiske forhold.
