Tømmersvingen 1, 2460 OSEN

**Høyt og solrikt med nydelig panoramautsikt og ski inn/ut til bakken! Flott hytte fra 2010 med bergvarme. Dobbeltgarasje.**

# Ditt nye fristed?

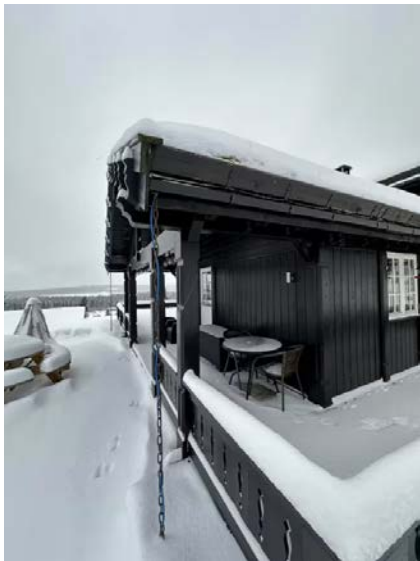
## 6.7 Renner og nedløp

Takrenner har punktvis lekkasjer. Det registreres stedvis nedbøy/skjevheter i takrenner.

Viser takrenne, nedløp med kjetting og varmekabel.

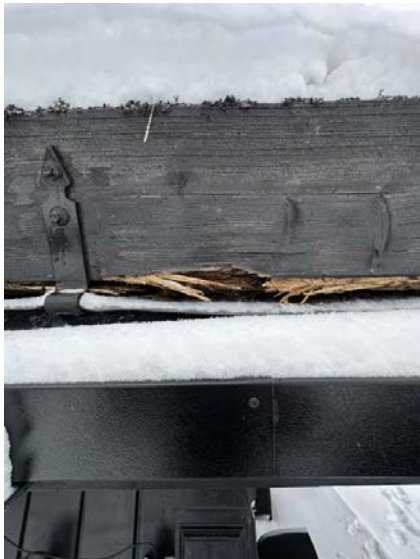
## 6.8 Takkonstruksjon

Det registreres fra bakkenivå at torvstokker har råteskader. Anbefaler ytterligere undersøkelser.

Viser råteskader i torvstokk.

Takkonstruksjon	Saltak
Takkonstruksjonen er inspisert fra bakkenivå og innvendig i fritidsbolig. Takkonstruksjon over kjøkken med saltakkonstruksjon med tretaksperrer, fritt opplagt over yttervegger og limtrekonstruksjoner. Lukket konstruksjon.	
Takkonstruksjon over loft mot nordvest med sperretakkonstruksjon. Understøttet med limtredeger og tresøyler.	
Takkonstruksjon over 2.etasje: Saltakkonstruksjon med tretaksperrer, fritt opplagt over yttervegger, delevegger og limtrekonstruksjoner. Lukket konstruksjon.	
Taket var dekket med snø på befaringen, begrenset besiktigelsesmuligheter.	
Inspisert fra	Fra bakken
Er det tegn til svanker, skjevheter eller symptom på konstruksjonssvikt i takflaten?	Ikke kontrollerbart
Er det registrert symptom som tyder på at takkonstruksjonen er utilstrekkelig luftet?	Ikke kontrollerbart
<b>Oppsummering av takkonstruksjon</b>	<b>TG-2</b>
Det registreres fra bakkenivå at torvstokker har råteskader. Anbefaler ytterligere undersøkelser.

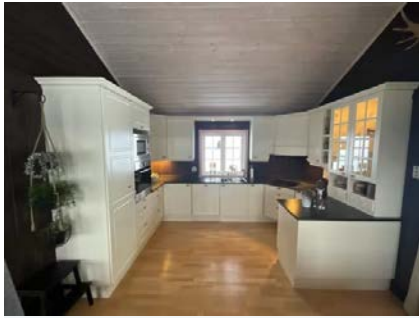
## 6.13 Kjøkken

Det er ikke påvist tegn på at det er montert lekkasjedeteksjon ved oppvaskmaskin/oppvaskkum, dette er et krav på kjøkkenet utifra alder.

Viser kjøkkeninnredning og hvitevarer.

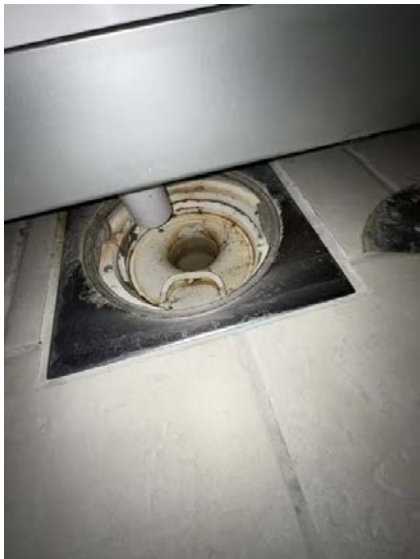
Viser sluk under dusjkabinett.

Det anbefales å fortsatt benytte et dusjkabinett for å unngå ytterligere fuktbelastning fra fritt vann på gulv og vegger.

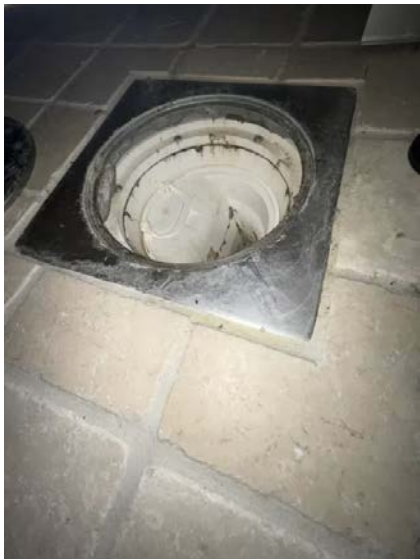
Er det manglende mulighet for renhold og inspeksjonsmulighet av sluk?	Nei
Type sluk	Plast
Er det påvist avvik ved utførelsen av membran/tettesjikt/klemring rundt sluk?	Ja
Er det påvist tegn på utettheter f.eks. rundt rørføringer eller andre overganger?	Ja
Er det påvist feil utførelse, feil materialvalg, eller skader i tettesjikt med fare for fuktskade?	Ja
Har membran/tettesjikt nådd en alder som gir økt risiko for skader eller følgeskader?	Ja

Viser sluk under dusjkabinett. Det registreres mindre hakk i slukpotte under klemring.

Badet fungerer med dagens tilstand, men på grunn av påviste forhold bør det brukes med forsiktighet og jevnlig kontroll av overflater anbefales. Det anbefales å fortsatt benytte et dusjkabinett for å unngå fuktbelastning fra fritt vann på gulv og vegger.
