Tømmersvingen 1, 2460 OSEN

**Høyt og solrikt med nydelig panoramautsikt og ski inn/ut til bakken! Flott hytte fra 2010 med bergvarme. Dobbeltgarasje.**

# Vedlegg

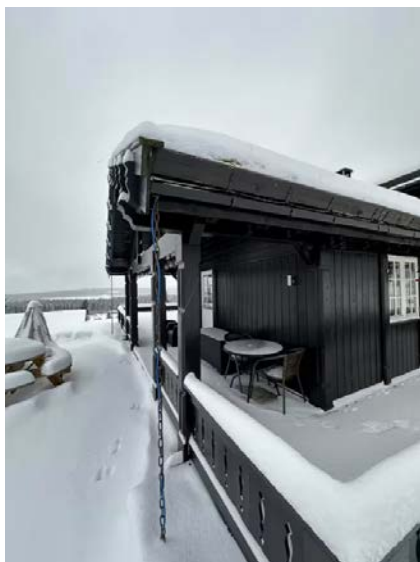
Takrenner har punktvis lekkasjer. Det registreres stedvis nedbøy/skjevheter i takrenner.

Viser takrenne, nedløp med kjetting og varmekabel.

| Drensrør anbefales montert på nedløp slik at overflatevann blir ført bort fra bygningen. | |

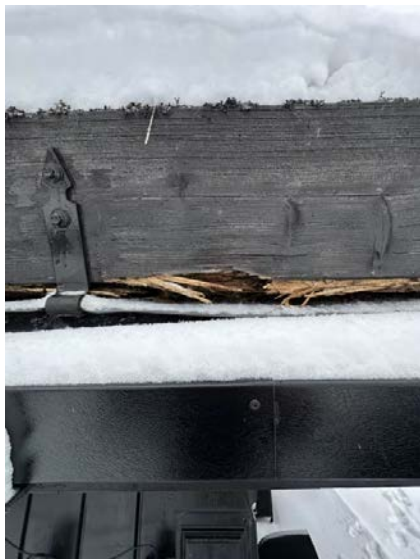
Det registreres fra bakkenivå at torvstokker har råteskader. Anbefaler ytterligere undersøkelser.

Viser råteskader i torvstokk.

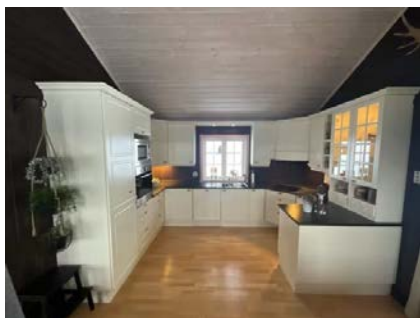
Det er ikke påvist tegn på at det er montert lekkasjedeteksjon ved oppvaskmaskin/oppvaskkum, dette er et krav på kjøkkenet utifra alder.

Viser kjøkkeninnredning og hvitevarer.

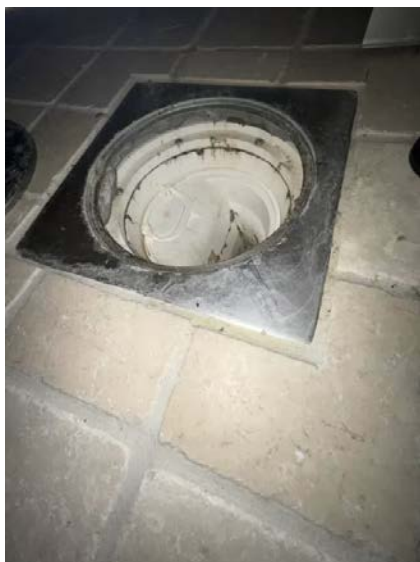
Viser sluk under dusjkabinett. Det registreres mindre hakk i slukpotte under klemring.

For å få tilstandsgrad 0 eller 1 må tettesjiktet skiftes ut, men tidspunktet for når dette er nødvendig er vanskelig å si noe om.

Badet fungerer med dagens tilstand, men på grunn av påviste forhold bør det brukes med forsiktighet og jevnlig kontroll av overflater anbefales. Det anbefales å fortsatt benytte et dusjkabinett for å unngå fuktbelastning fra fritt vann på gulv og vegger.

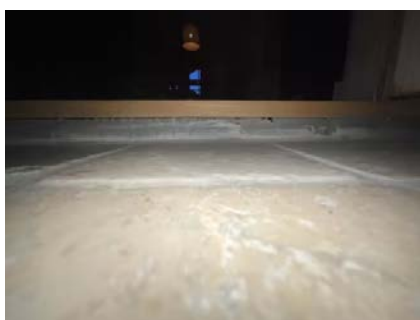
Viser oppbrett ved terskel.
