Austbøvegen 5A, 4340 BRYNE

**Innholdsrik enebolig med  
garasje, verksted og hage.  
Sentrumsnær beliggenhet!**

| Tilstandsrapport ..... | 51 |

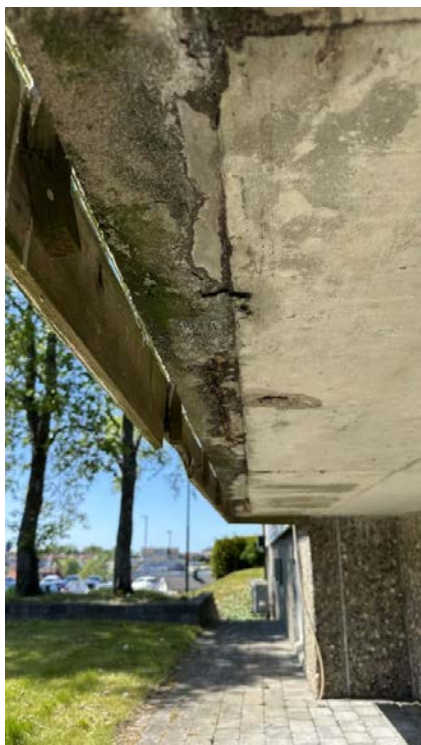
## 6.5 Balkong, terrasse, platting

Råte/retningsavvik i rekkverk. Rekkverk tilfredsstillende ikke dagens krav til høyde, eller avstand på spiler. Tg:3 Stedvis avskalling i underliggende betongdekke, synlig korrodering i armering.

TG-3
