Frydenlundvegen 19, 2414 ELVERUM

**Unik, spennende og sjarmerende bolig med sjel! Opprinnelig oppført på tidlig 1900-tall og tilbygd i 2009. Dobbelgarasje.**

## Nøkkelinformasjon

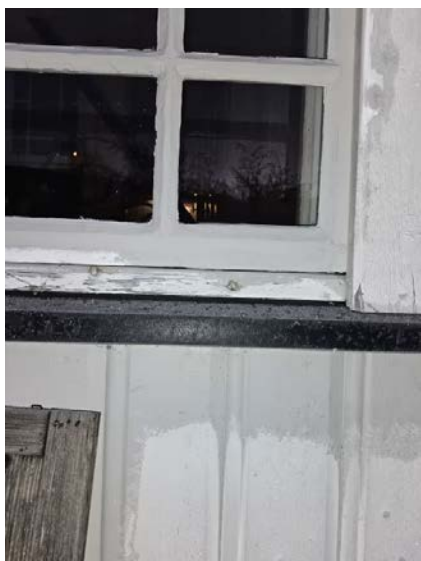
\* Vinduer og dører: Utførelsen vedrørende innsetting av enkelte vinduer bærer ikke preg av god håndverksmessig utførelse med den risiko dette innebærer. Karmer er værslitte og enkelte vinduer og dører har oppnådd en alder hvor skader vil kunne oppstå.

Bilde viser værslitt karm.

Vinduer bør holdes under oppsikt over tid for å fange opp eventuell negativ utvikling.

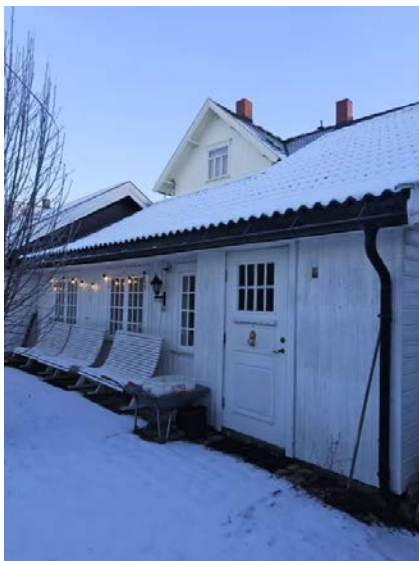
Bilde viser snødekt tak.

| Basert på ovennevnte forhold bør det gjennomføres ytterligere undersøkelser for å kartlegge eksakt tilstand og hvilke tiltak som eventuelt skulle være nødvendig. | |

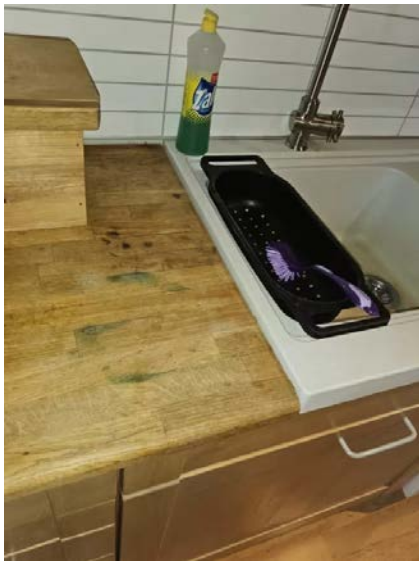
\* Kjøkken - Overflater og innredning: Kjøkkeninnredningen bærer preg av slitasje og enkelte skader.

Bilde viser slitt benkeplate ved oppvaskkum.

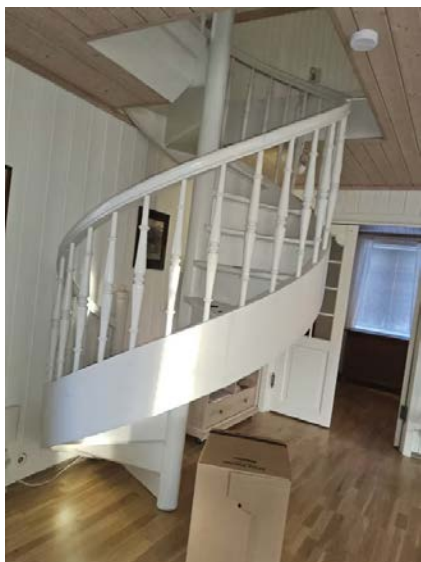
Bilde viser trapp til loft.

| Trapper bør skiftes ut så de tilfredsstiller dagens sikkerhetskrav. | |
