Åsenvegen 135, 4055 SOLA

Innholdsrik enebolig med godkjent utleiedel. Sentral og attraktiv beliggenhet. Solrik tomt som grenser til grøntareal.

Nøkkelinformasjon

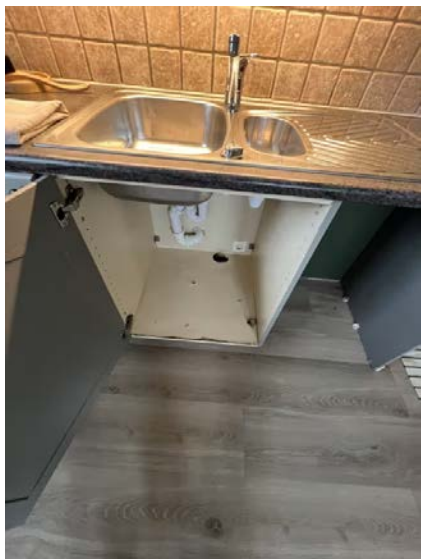
6.15 Kjøkken

TG_3.Fuktskade i underskap kjøkkeninnredning 1.etasje må påregnes oppgradert/skiftet ut. Avløpsrør under kjøkkenvask bør etterstrammes med jevne mellomrom, dette fordi disse over tid glir fra hverandre ved bruk av varmt og kaldt vann. Det er ikke montert vannstopper, i underskap under vask. Påregnelig normalt med noe justering av enkelte dører/skuffer.

Fuktskade registrert i underskap kjøkken 1.etasje.

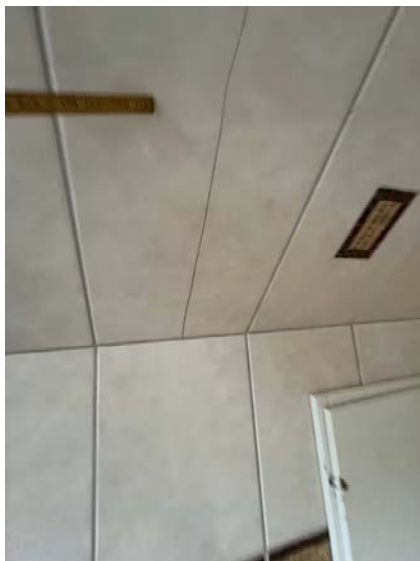
6.27 Våtrom: Bad _ 2.etasje.

- Det registreres riss/sprekk/hakk/bom i fliser på gulvet og gjennom gående sprekk i flislagte skråhimling over toalett.
- Mot fall på gulvet mot dør til bad.
- Vindu er plassert i våtsone badekar, tegn etter tidligere fuktbelastning i vinduskarm.
- Riss/sprekk/misfarging , sverte sopp i silikonfuger i dusj, lite lokal fall
- Defekt fronter i overskap og spotter, sprekk i benkeplate.

Sprekker i flislagt skrå himling over toalett, det ble også påvist skader i flislagt gulv på bad og i dusj.

Det er behov for totalreovering av våtrommet!

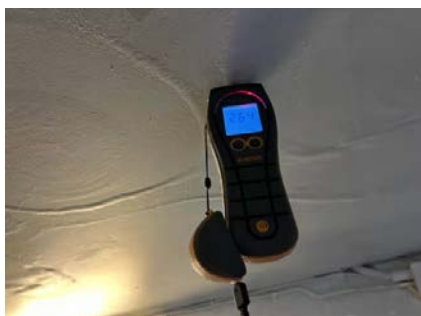
6.30 Øvrig: Utvendig bod: underetasje

Himling i utv. bod viser fukt verdier på 26,7 %

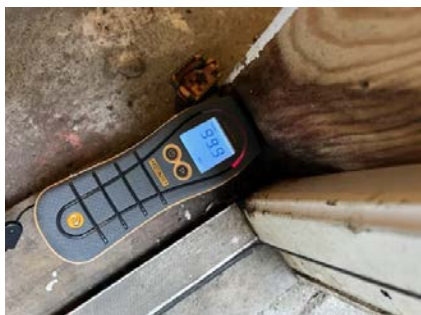
Karm bod dør.

Det registres fall fra terrasse mot utv. bod i kjeller rennespor på vegg og fuktskader i karm bod/bod dør, indikerer transport av fukt i berørt område ved mye nedbør.

Overflatebehandlinger må påregnes. Utskifting/oppgradering av terrassedør pga skade/slitasje må påregnes. Bod dør i underetasje er fuktskade og trenger tiltak.
