# Gaupåsvegen 257 - Ditt neste hjem?

Befaringsdato: 12.05.2025

# Tilstandsrapport

## ENEBOLIG

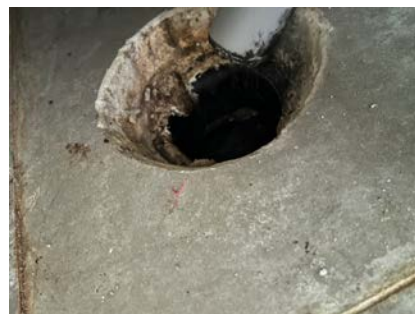
## 1 ETASJE > BAD

- Det er ikke påvist tilfredsstillende løsning for å synliggjøre lekkasje fra innebygget susterne.

- Det må gjøres tiltak for å lukke avviket.
