Østvollvegen 320, 2834 RAUFOSS

**Eldre enebolig med landlig  
beliggenhet - 3 soverom - garasje/  
uthus - god utsikt - kort vei til  
sentrum og turområder.**

| Tilstandsrapport ..... | 59 |

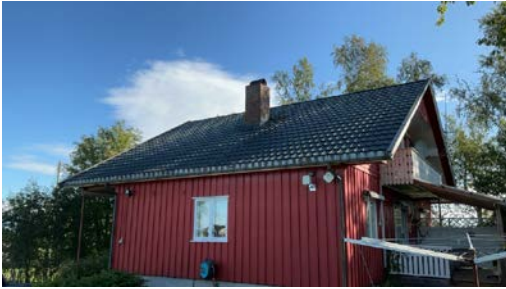
## 1 TG 2 Nedløp og beslag

Det er ikke tilfredsstillende bortledning av vann fra taknedløp ved grunnmur.  
Det mangler snøfangere på hele eller deler av taket, men det var ikke krav om dette på byggemeldingstidspunktet.  
Mer enn halvparten av forventet brukstid er passert på renner/nedløp/beslag.  
Det er avvik:

Det er registrert slitasje på vindskier. Flassing på beslag er registrert. Takvannet ledes ikke vekk fra bygningen. Dette påfører konstruksjonene (ringmur, grunnmur, drenering og fuktsikring) unødvendig høy fuktbelastning. Anbefaler at man kobler et 3-4m langt overvannsrør til nedløpet. Røret legges oppå terrenget eller graves ned vekk fra grunnmuren/bygningen.

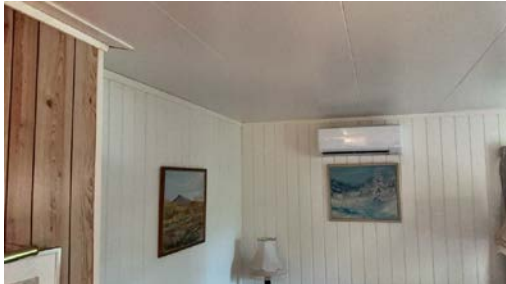
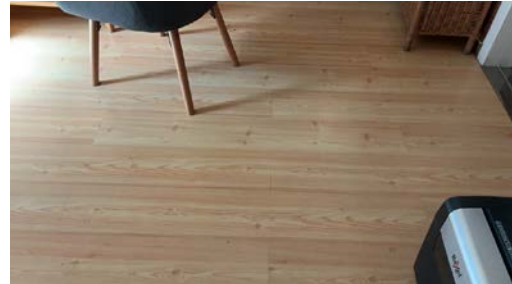
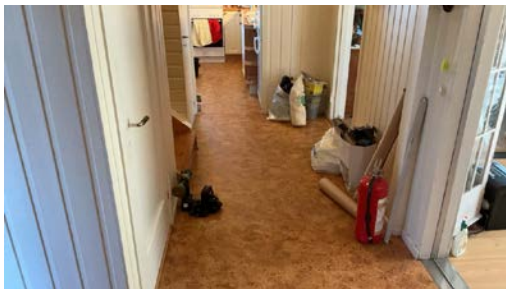
## TG 2 Etasjeskille/gulv mot grunn

Det er målt høydeforskjell på mellom 15-30 mm gjennom hele rommet. Tilstandsgrad 2 gis med bakgrunn i standardens krav til godkjente måleavvik.  
Det er avvik:

Ved fuktmålinger i trebjelkelag i kjeller registrerte jeg grenseverdier på skadelig fukt. Jeg registrerte fuktindikasjoner i gulv på grunn, dette øker risikoen for skader i oppforet gulv. Skjevheter i etasjeskiller, dette er normalt byggeåret tatt i betraktning. Erfaringsmessig kan eldre etasjeskiller ha skjulte skader, spesielt over grunnmur, det ble ikke registrert tegn på dette, men det gjøres oppmerksom på risikoen. Knirk er observert.
