Hesteskoen 30, 1866 BÅSTAD

**Romslig familiebolig over 2 plan -  
oppussingsobjekt - solrik og fin  
beliggenhet**

# Tilstandsrapport

Rapportdato: 23.04.2025

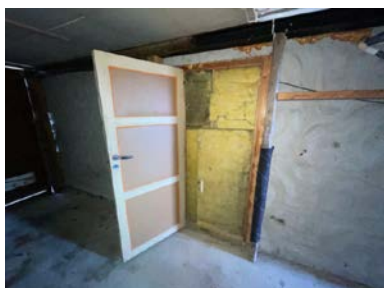
### Vurdering av avvik:

- Det er avvik:

Ytterdør: Blending og tetting rundt ytterdøren bør utføres på nytt i henhold til gjeldende byggeteknisk standard. Dette omfatter korrekt innfesting, isolering og tetting for å sikre god funksjon, lufttetthet og varig konstruksjon.

Garasjeporten bør kontrolleres for skjevheter og slitasje i oppheng, hengsler og portblad. Justering av portens oppheng eller utskifting kan være nødvendig for å hindre at den subber mot terskelen. Samtidig anbefales det å utføre nødvendig vedlikehold.

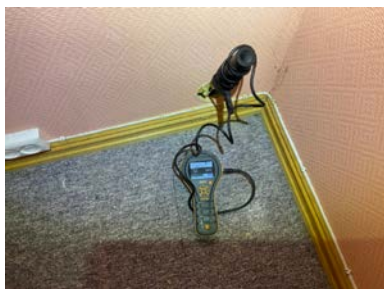
## Vurdering av avvik:

- Det er registrert insekter - symptom på fuktig miljø

- Det må gjennomføres ytterligere undersøkelser.

"Med bakgrunn i påviste symptomer og dreneringens alder tas det et spesifikt forbehold om mulige skjulte skader i øvrige veggkonstruksjoner. Det anbefales at det gjennomføres ytterligere undersøkelser når boligen er ryddet for løsøre."

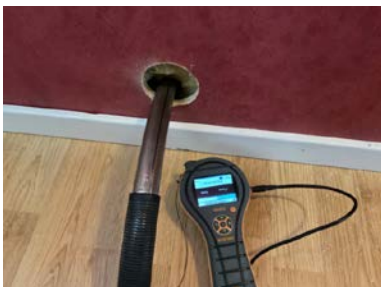
Hulltaking er foretatt fra tilstøtende rom, uten å påvise unormale forhold i våtsone.

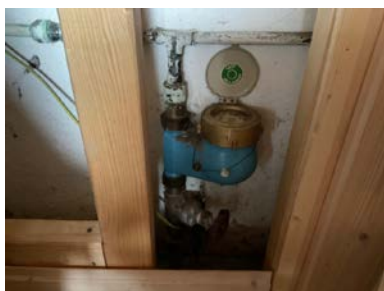
Kondens på rørene kan føre til korrosjon og svekkelse av rørmaterialet over tid, noe som øker risikoen for lekkasjer og vannskader i tilstøtende bygningsdeler. For å redusere disse fuktrelaterte skadene anbefales det å isolere rørene, noe som vil minimere kondens og beskytte både rør og omkringliggende områder

Kobberrørene bør inspiseres og rengjøres ved irrdannelse, og beskyttes mot fukt og kjemikalier. Om korrosjonen er omfattende, kan utskifting være nødvendig for å unngå lekkasjer og dyre reparasjoner.
