Tomtvegen 288, 2332 ÅSVANG

STANGE / ÅSVANG

Salg av bolig
Tomtvegen 288
2332 Åsvang

Boligens tekniske tilstand:

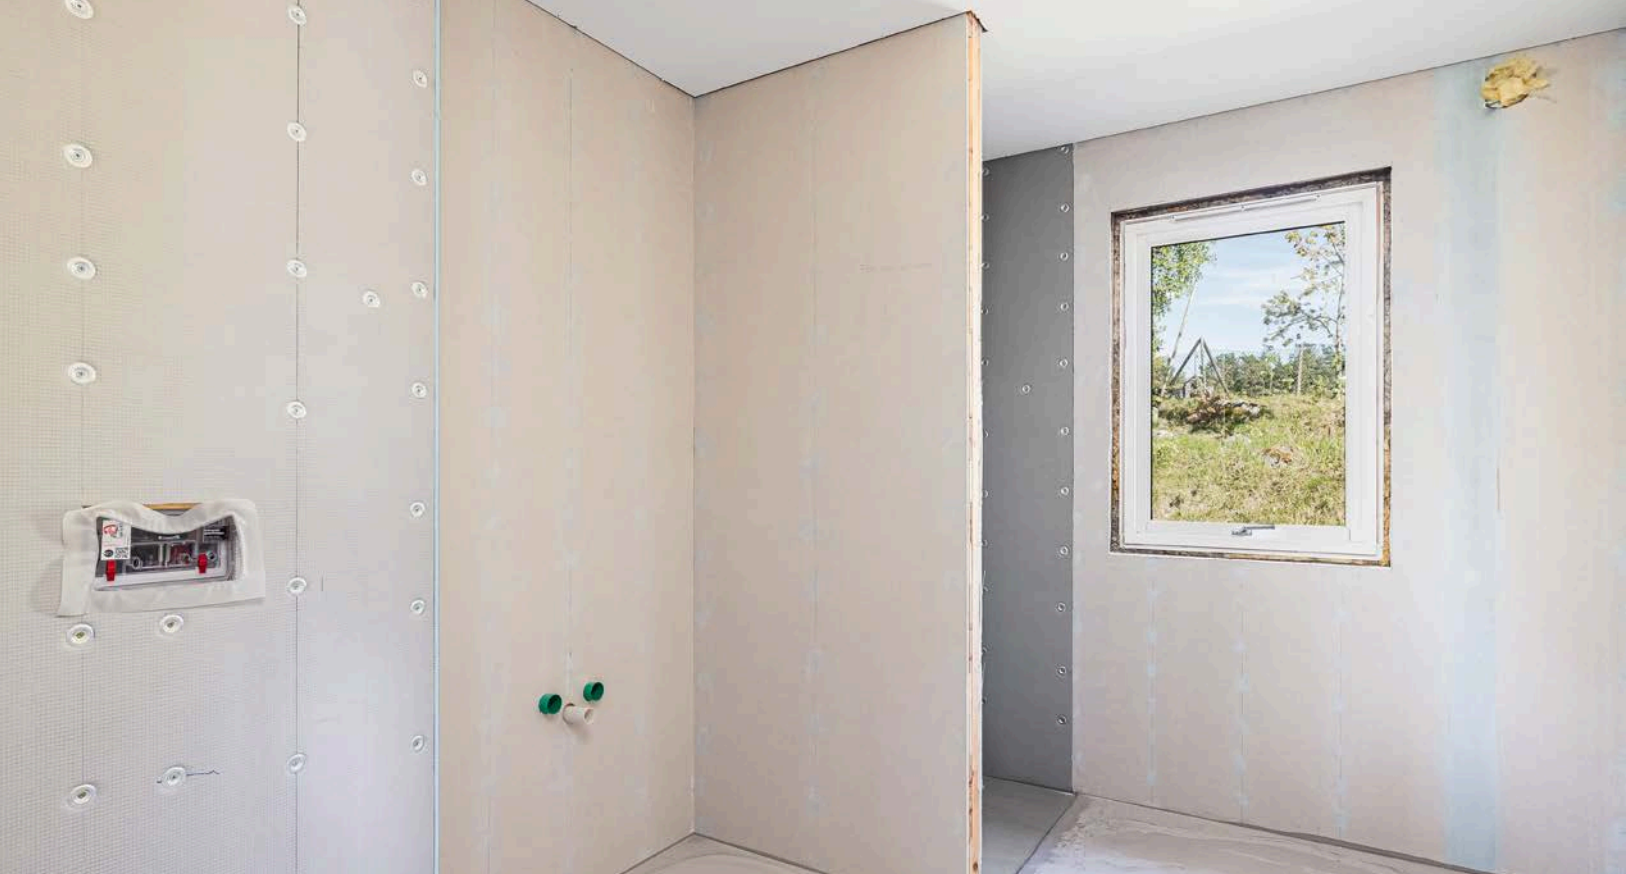
Bad er påbegynt rehabilitert. Membran og flisarbeid er ikke påbegynt. Vindu i våtsone av ikke egnet materiale.

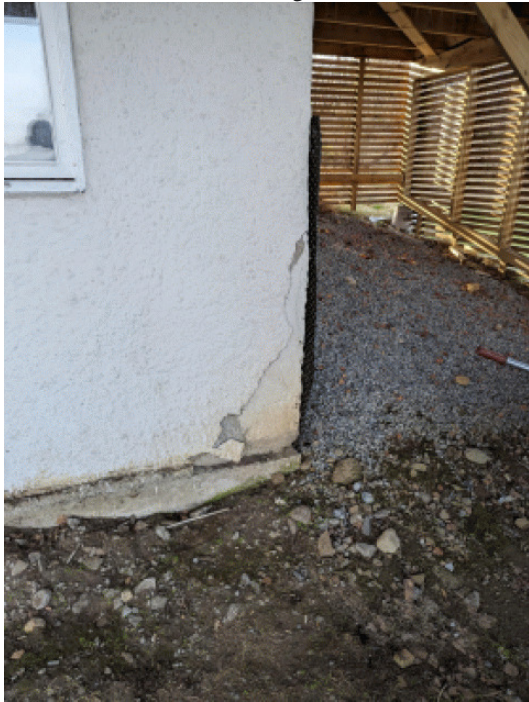
Det er påvist riss, sprekker eller skader på grunnmuren.

Fundamentering er ikke vurdert da den ligger under bakkenivå. På befaringsdagen ble det ikke registrert noen tegn til setninger i bygningen og på bakgrunn av dette vurderes grunnforholdene å være stabile. Leca grunnmur med noen riss i veggen på bod med sluk/vaskerom, Noe avskalling av puss på utvendig side mot gårdsplass.

Merknader: Tilstanden anses som normal i forhold til byggeår.

Noe riss i Leca grunnmur på bod/vaskerom i sokkel etasje, avskalling av puss grunnmur mot gårdsplass, det er ganske normalt alder tatt i betraktning.

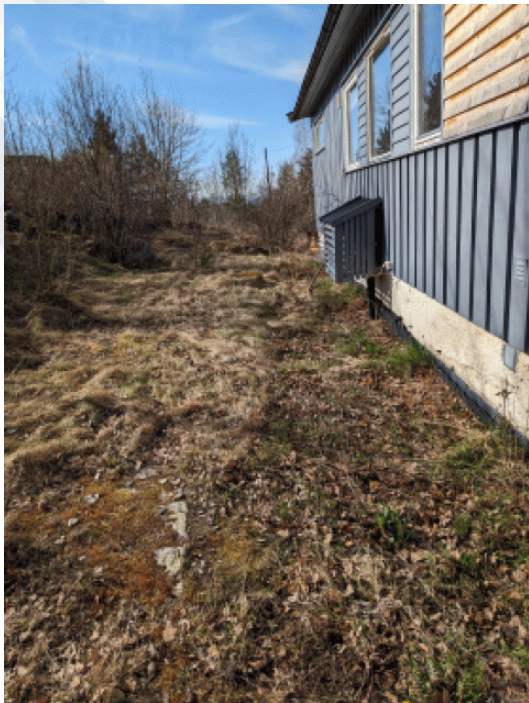
Det er ny drenering og Platon grunnmursplast fra 2020, og taknedløp er ført ned i rør i dreneringssystemet iflg. eier. Terrenget har fall på fremsiden og gavnl syd, flatt på baksiden og flatt på gavnl nord.

Merknader: Ny drenering, Platon og takvann ledes i rør ned i dreneringssystemet TG1. Mangelfullt fall på deler av terrenget fra grunnmur, med fare for overvann mot grunnmur. Terrenget har fall på fremsiden og gavnl syd, flatt på baksiden og flatt på gavnl nord. Det anbefales på generelt grunnlag fall fra boligen, slik at overflatevann ledes bort.

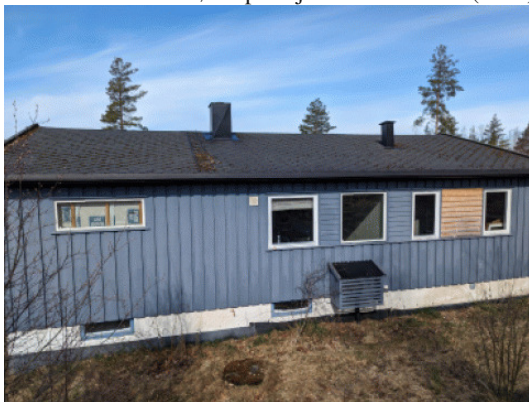
Leca grunnmur har noen riss innvendig bod/vaskerom og noe flassing av puss utvendig.

Forventet brukstid før reparasjon av bindingsverk av tre 40 - 80år.

Forventet brukstid før reparasjon av lettklinker (Leca) 20 - 60år.

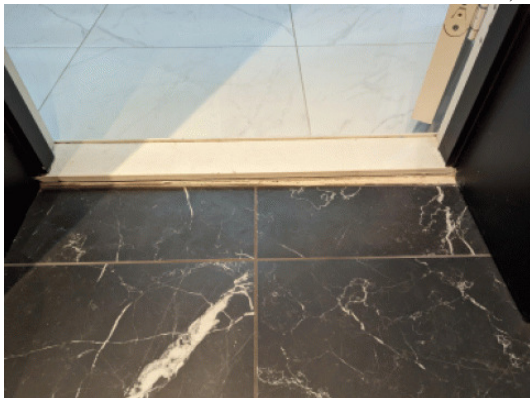
Gulv med nedsenket dusjnisse, fall iht. krav,

Merknader: Membran ved terskel er ikke ivaretatt, det samme gjelder avslutning flis mot terskel.

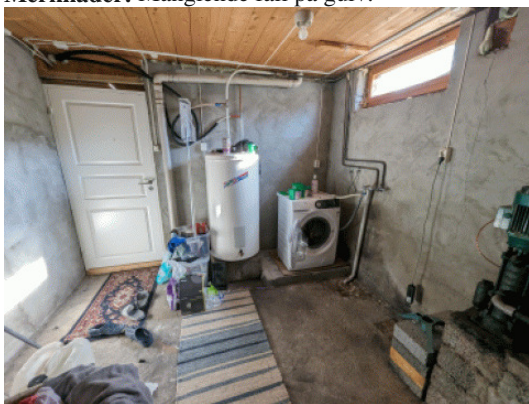
- Det er påvist riss og sprekker.
- Det er ikke påvist spor etter råteskade, muggvekst eller skadedyr.
- Det er ikke påvist tilfredsstillende fall til sluket.
- Terskel er vurdert som ikke tilfredsstillende.
- Det er ikke påvist knirk i gulvet.
- Det er ikke påvist tilfredsstillende høydeforskjell fra toppen av sluket til toppen av membranen ved dørterskelen.
- Det er ikke påvist flekker eller andre skader.

Gulv består av støpt plate på mark.

Merknader: Manglende fall på gulv.

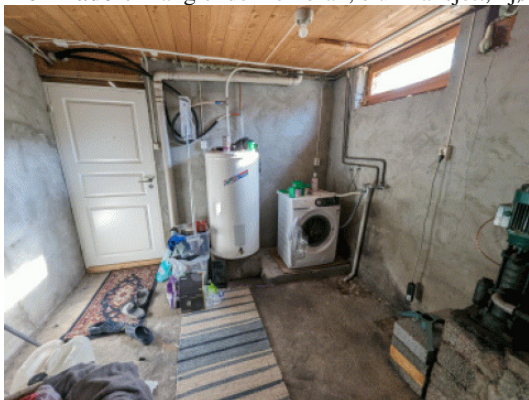
Membranen er fra ca. Ikke membran

Det er lite vannbelastning på rommet, da det står en vaskemaskin en varmtvannsbereder og en trykktank med vannpumpe til bore vannet.

Merknader: Manglende membran, slukmansjett, hjørnebånd og event. keramiske fliser.
