## Henriette Hagen

## Nøkkelinformasjon

# Tilstandsrapport

gnr. 82, bnr. 31

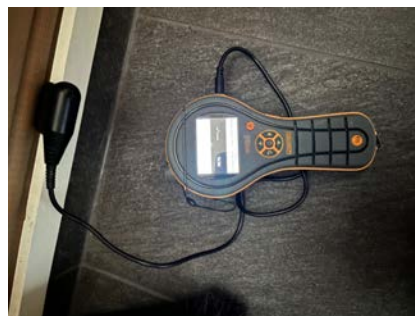
## 1 ETASJE > VASKEROM

- Det er vindu/dør med ikke fuktbestandige materialer i våtsonen (ved vask, dusj, badekar, osv.), løsningen eller byggematerialet er uegnet.

Fungerer med dette avvik, vedlikehold må påregnes
