Grobane 8, 4103 JØRPELAND

**Mulighetsrik enebolig med stort
potensiale | Tomt på over 1 mål |
Kort avstand til Jørpeland sentrum**

Nøkkelinformasjon

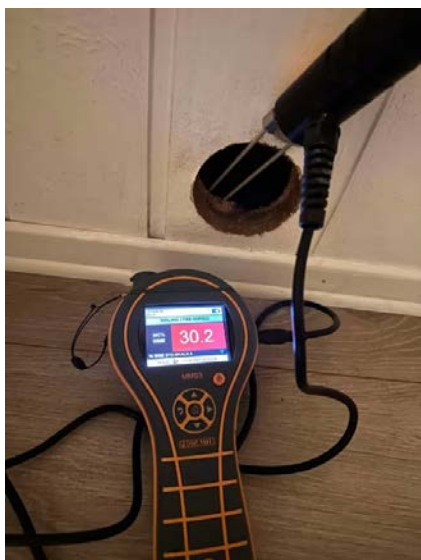
6.4 Rom under terreng

Det er foretatt hulltaking i nedre del av vegg under trapp. Ved fuktmåling i treverk i forbindelse med hulltaking, måles et fuktinnhold som er over faregrensen for utvikling av skader.

Det påviste fuktnivå gir grunn til å overvåke konstruksjonen for å se utvikling over tid, og eventuelt foreta tiltak for å unngå fuktskader. (se punkt "drenering" for mer info)

Type rom under terreng	Innredet
Er det gjennomført arbeider etter byggeår?	Ukjent
Er det foretatt hulltaking i utlektet vegg eller i eventuelt oppforet tregulv?	Ja
Er det symptomer på fuktskade? (se etter skader og foreta fuktmåling)	Ja
Er oppholdsrom manglende ventilert?	Nei
Oppsummering av rom under terreng	TG-3
Det er foretatt hulltaking i nedre del av vegg under trapp. Ved fuktmåling i treverk i forbindelse med hulltaking, måles et fuktinnhold som er over faregrensen for utvikling av skader.	
Anbefalte tiltak / ytterligere undersøkelser anbefales	
Det påviste fuktnivå gir grunn til å overvåke konstruksjonen for å se utvikling over tid, og eventuelt foreta tiltak for å unngå fuktskader. (se punkt "drenering" for mer info)	
Utbedringskostnader	150 000 - 300 000

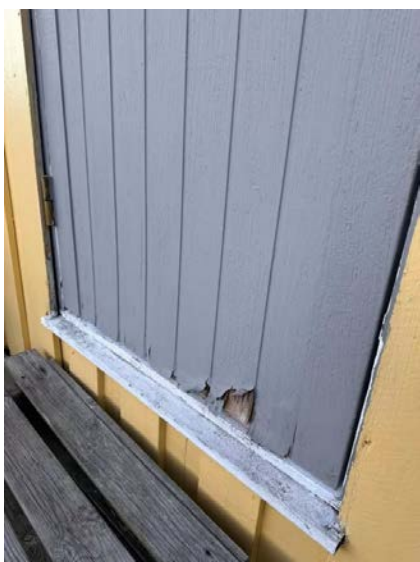
6.6 Vinduer og dører

Oppsummering av vinduer og dører**TG-3**

Det registreres flere punktert glass i vindu / balkongdører, karmen / dører er værslitte, råteskade i balkongdør, ytterdør i u-etg. er stri og har løst håndtak.

Anbefaler å bytte balkongdør med råteskader, bytte punkterte vindu, justere ytterdør, overflatebehandle slitte karmen / dører og vurdere utskiftning av store deler av vinduer / dører.

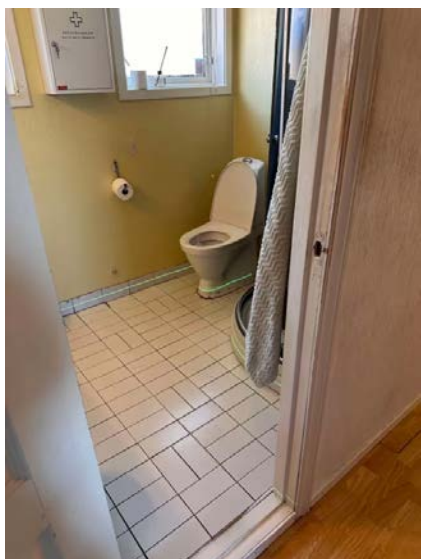
6.25 Våtrom: Bad

Det er behov for totalreovering av våtrommet!

Beskrivelse	
Det er etablert en servant, klosett, opplegg for vaskemaskin og dusjkabinett.	
Er det skader på utstyr og innredning?	Ja
Er det innebygd systerne til klosett?	Nei
Oppsummering av sanitærutstyr	TG-2
Det registreres svellinger i skapdør til vask, løs trykknapp til toalett, løst toalettsete og løs dusjstang.	
Anbefalte tiltak sanitærutstyr	
Anbefaler å bytte skapdør til vask, bytte trykknapp til toalett, feste toalettsete og feste dusjstang.	
Ventilasjon	
Type ventilering	Mekanisk avtrekk
Er ventilasjonen funksjonstestet?	Ja
Oppsummering av ventilasjon	TG-1
Fuktmåling	
Er det foretatt hulltaking fra tilstøtende rom?	Ja
Er det registrert fukt eller andre skader ved hulltaking?	Nei
Oppsummering av fukt	TG-1
Dokumentasjon	
Fremlagt dokumentasjon	Nei

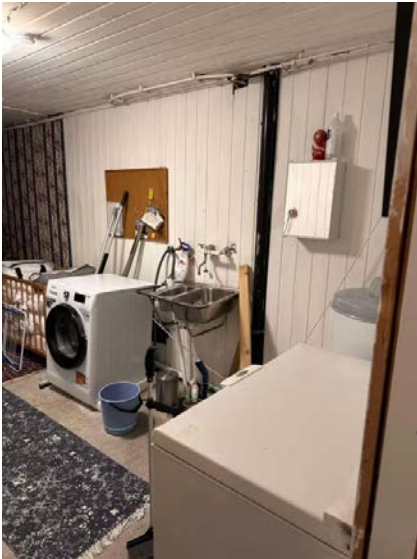
6.27 Våtrom: Vakserom

TG-3 pga. Manglende tettesjikt, menglende fall til sluk og mekanisk avtrekk virker ikke. Det registreres en fukt i vegg inn mot grunnmur (se punkt "rom under terreng" for mer info).

Det er behov for totalrenovering av våtrommet!
