Sandstadvegen 2, 2260 KIRKENÆR

Tilstandsrapport

Befaringsdato: 16.10.2024

ENEBOLIG

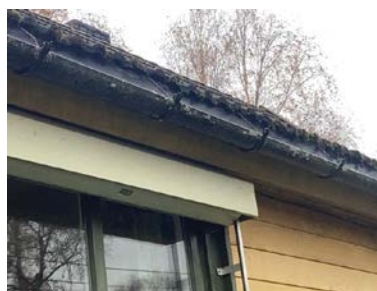
Løs innfesting og frostspreng på taknedløp.

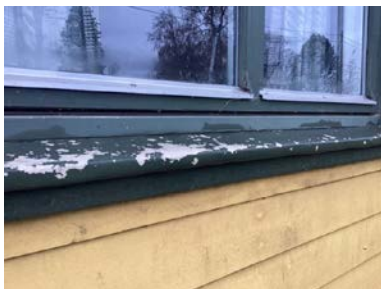
Mosevekst og misfarging på overflater.

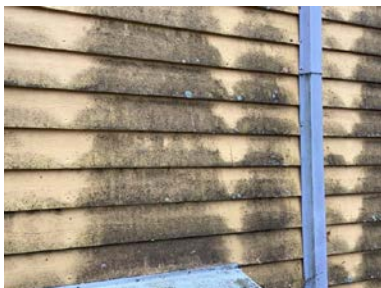
Det er ikke lufting bak kledning.
Vegger har slitasje og misfarging/svertesopp.
Stedvis avskaling av maling.
Omramninger går helt ned på vannbrett, løsningen medfører økt fare for fuktpåkjenninger og utvikling av råte.

Eksempel på tilstand.

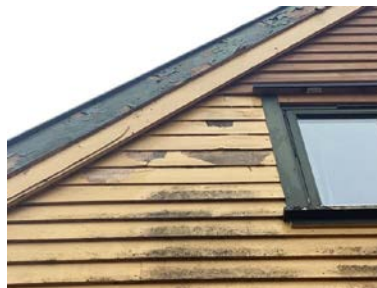
Eksempel på tilstand.

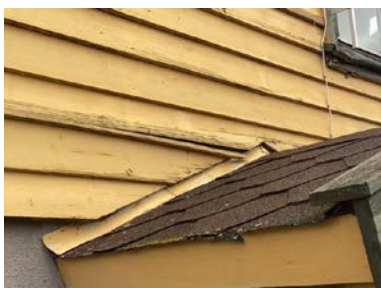
Eksempel på tilstand.

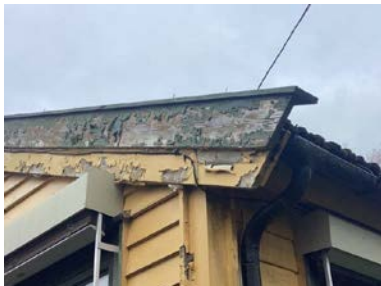
Eksempel på utvendig tilstand.

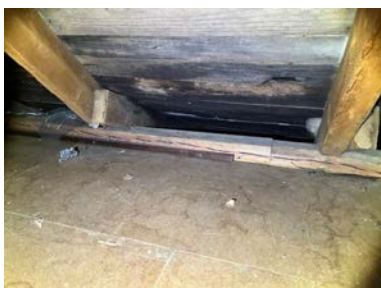
Korer: Stedvis kraftig svart misfarging på undertak og sperre, indikerer at det tidvis oppstår kondensering. Det er ingen ventilering fra korer. Stedvis fuktmerker på overflater. Øverste del av lufterør for kloakk er ikke isolert, medfører fare for kondensering.

Eksempel på misfarging på korer.

Forholde vedrørende kondensering og fuktmerker må holdes under oppsyn slik at det oppdages dersom det er aktiv lekkasje.

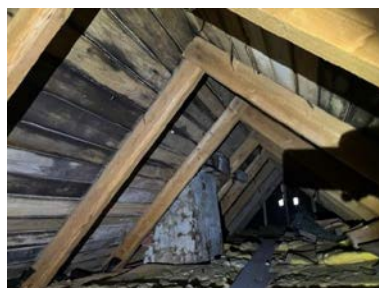
Loft over 2. etasje: Stedvis kraftig misfarging på overflater som indikerer at det tidvis oppstår kondensering. Det er fuktmerker rundt pipe. Mangelfull ventilering.

Eksempel på misfarging på loft over 2. etasje.

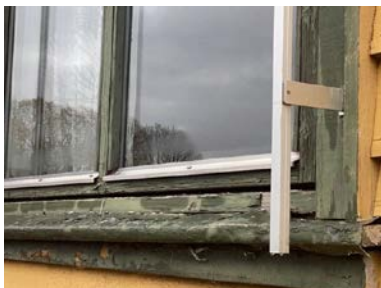
Eksempel på tilstand.

Det vil være behov for utskifting av vinduer med isolerglass i årene som kommer.

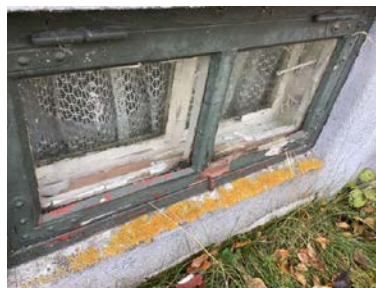
Eksempel på tilstand.

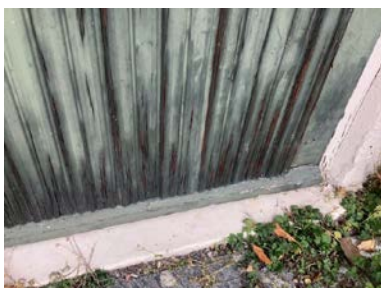
Slitasje på kjellerdør.

Kjellerdør: Dør er moden for utskifting.

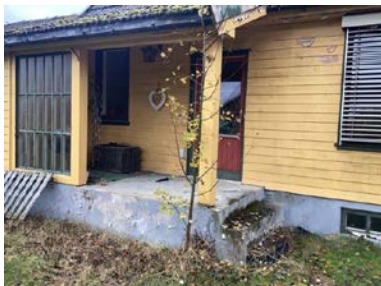
- Balkonger, terrasser og rom under balkonger: Det er ikke montert rekkverk.
- Rom under terreng: Det er påvist synlige fukt/råteskader i treverk i underetg./kjeller, hulltaking er derfor ikke nødvendig. Det er generelt slitasje på overflater og tegn til fuktpåkjenninger med saltutslag og avskaling.

- Rekkverk må monteres for å lukke avviket.

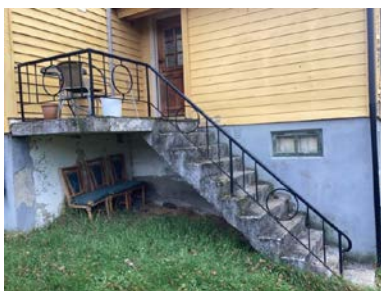
- Åpninger i rekkverk er ikke i henhold til krav i dagens forskrifter.
- Rekkverkshøyder er under dagens forskriftskrav til rekkverk i trapper.
- Det er avvik:

Det er ikke krav om oppgradering av rekkverk iht. dagens krav.
Vedlikehold/repasjon/utskifting av overflater.

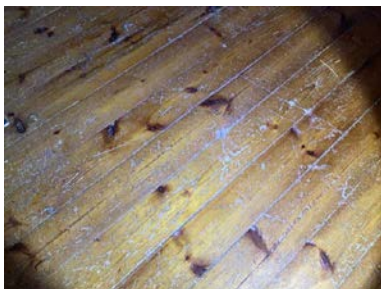
Det er flere steder slitasje og bruksmerker på gulv.
Det finnes sprekker i overflater i himling.
Det er noen steder gjenstående malingsarbeider.

Eksempel på slitasje på gulv.

Flere overflater er modne for oppussing.

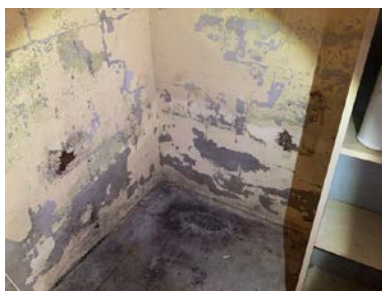
Det er generelt slitasje på overflater og tegn til fuktpåkjenninger med saltutslag og avskaling.

Eksempel på avskaling på vegger.

- Det anbefales at alt treverk i kjeller fjernes og at kjelleren har mest mulig åpne murkonstruksjoner med god utlufting.

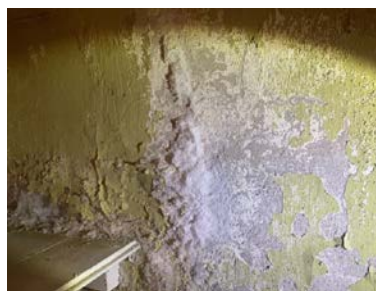
Eksempel på saltutslag.

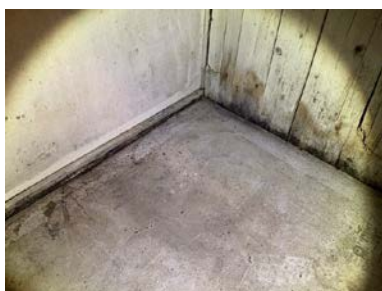
Fukt og råteskader på delevegger av tre.

Fukt- og råteskader på delevegger av tre.

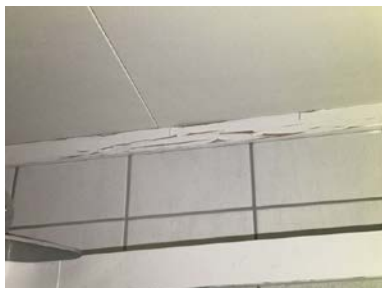
Noe slitasje etter fuktpåkjenning på list over dusj.

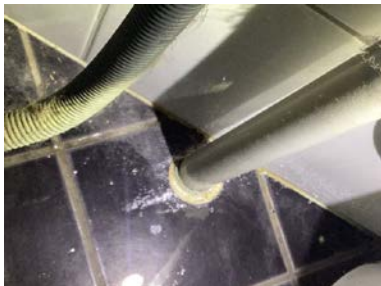
Utett gjennomføring i gulv ved toalett.

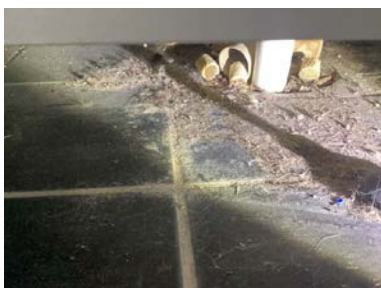
Sluk ikke tilgjengelig for nærmere inspeksjon.

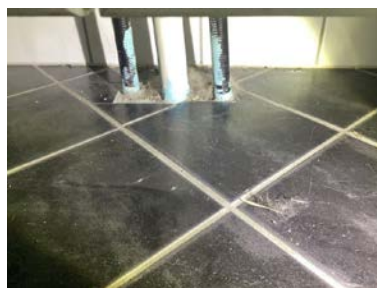
Stedvis tegn til bruk av smøremembran ved gjennomføringer.

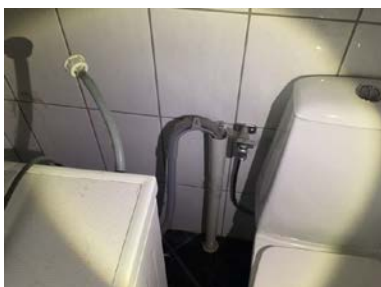
Det drypper fra vannkran, står vannspeil på gulv på befaring.

Utbedring av lekkasje fra vannkran.

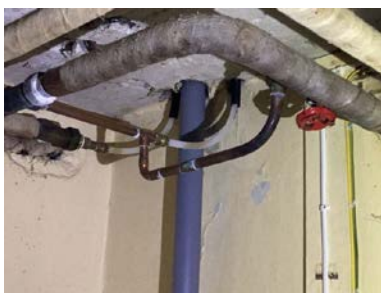
- Det er påvist at eventuelt lekkasjevann fra rør i rør system ikke ledes til sluk eller annen kompensierende løsning.
- Mer enn halvparten av forventet brukstid er passert på innvendige vannledninger.

Rør i rør system er avsluttet i rom uten sluk.

- Det bør foretas tiltak på anlegget som sikrer bedre løsning på eventuelt lekkasjevann fra rør i rør system.

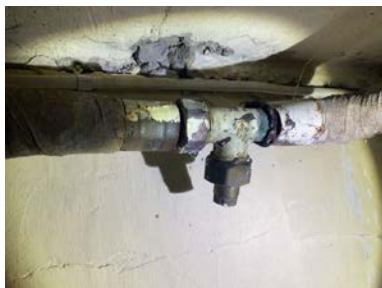
- Varmtvannstank: Det er ikke påvist tilfredsstillende el-tilkobling av varmtvannstank iht. gjeldende forskrift.
- Vannbåren varme: Mer enn halvparten av forventet brukstid er passert på anlegg for vannbåren varme. Anlegget er ikke i bruk. Det er korrosjon på skjøter og det drypper fra en skjøt i kjeller.

Det drypper fra en skjøt i kjeller.

Dersom anlegget skal tas i bruk må det gjøres en helhetlig kontroll og test. Det må påregnes utskifting av komponenter.

Siden det drypper fra en skjøt fremstår det som om anlegget er fylt med vann, dersom anlegget ikke skal være i bruk anbefales det tapping av anlegget.

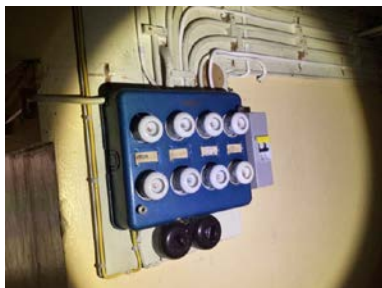
Sikringer i kjeller.

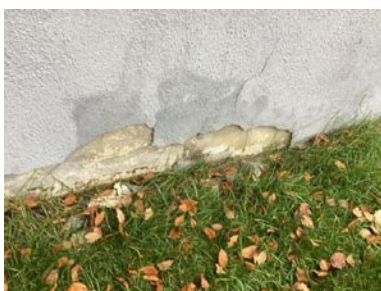
- Grunnmur og fundamenter: Det er registrert horisontalriss som er symptom på jordtrykk. Det er registrert skråriss som er symptom på setninger. Det er noen steder avskaling på overflater. Det er stedvis sprekker innvendig og utvendig, horisontale og vertikale.

Eksempel på avskaling.

Forsegling av sprekker.

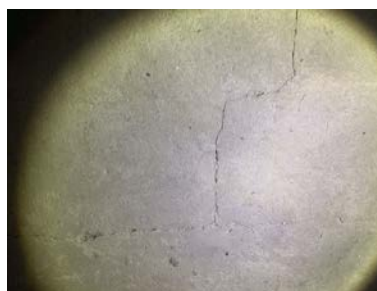
Eksempel på innvendige sprekker.
