Hammerveien 32, 1870 ØRJJE

**Enebolig med frittliggende
dobbeltgarasje. Fantastisk
beliggenhet! Utsikt og solrikt.**

Tilstandsrapport

Befaringsdato: 17.01.2025

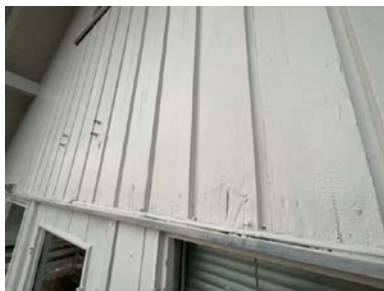
- Det er påvist spredte råteskader i bordkledningen.

- Råteskadet trekledning må skiftes ut.

Utføre vedlikehold.

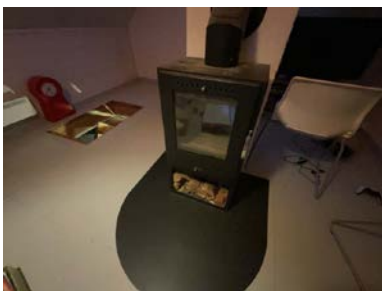
Vedovn loft

- Det er påvist brennbart materiale nærmere enn 300 mm fra sotluke/feieluke.
- Avstand mindre enn 300 mm mellom sotluke og brennbart materiale genererer TG 3 etter NS 3600. Eier opplyser at et lager på viften til pelletsovnen er slitt og lager ulyd. Det observeres en sprekk i overkant av peisen i stuen.

Sotluke nærme brennbart materiale.

- Det må foretas tiltak for å lukke avviket.

Foreta nærmere undersøkelser, og utføre tiltak

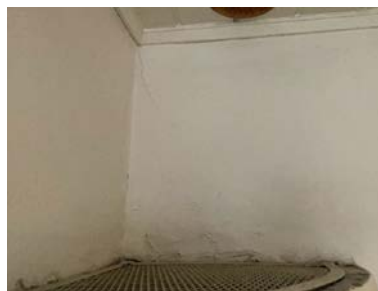
Det observeres en sprekk i overkant av peisen i stuen.

Sprekk i pipe/puss.

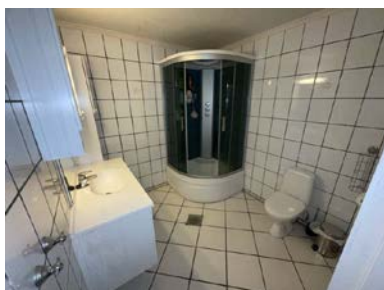
UNDERETASJE > BAD

Det er en eldre fuktskade lokalt i himlingen. Eier opplyser at dette stammer fra en gammel lekkasje fra kjøkkenet, og hvor årsaken har blitt utbedret. Fliser har en noe grov utførelse.

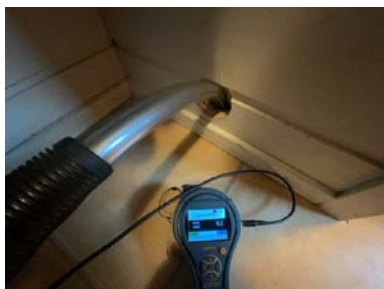
1. ETASJE > KJØKKEN

- Det er ikke påvist tegn på at det er montert lekkasjedeteksjon ved oppvaskmaskin/ oppvaskkum, dette er et krav på kjøkkenet ut ifra alder.

- Det bør monteres lekkasjedeteksjon ved oppvaskmaskin/oppvaskkum.

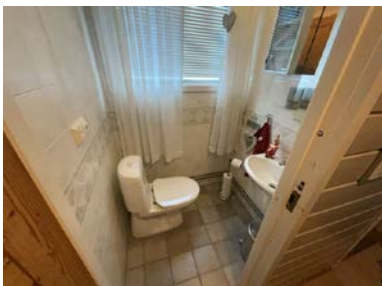
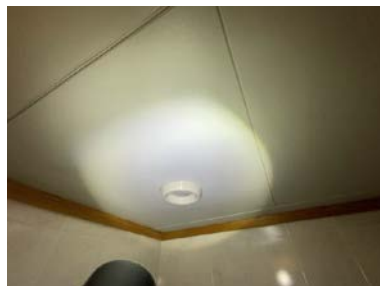
- Ventilasjonen ute av drift. Det registreres fukt/kondensvelling i himlingsplate ved lufteventil.

Foreta ytterligere undersøkelser, og utføre eventuelle tiltak for å lukke avvik.

Det anbefales å etablere mekanisk avtrekk.

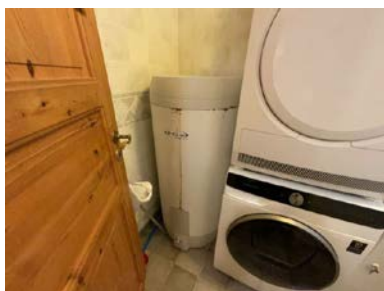
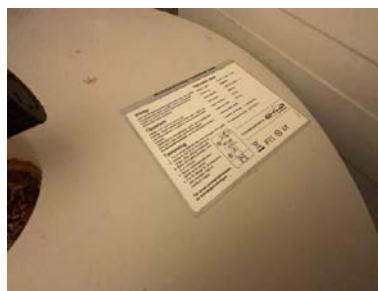
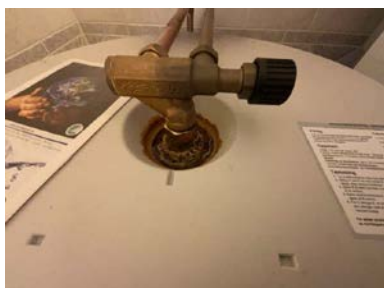
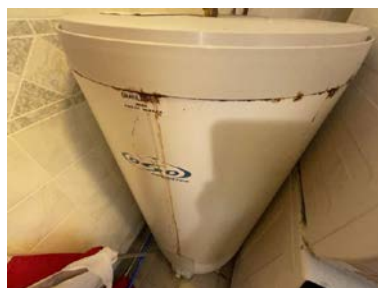
- Det er ikke påvist tilfredsstillende el-tilkobling av varmtvannstank iht. gjeldende forskrift.
- Det registreres korrosjon på røropplegg/gjennomføring i toppen på berederen, og det er rennemerker ned på utsiden av tanken, noe som kan tyde på lekkasje.

Korrosjon (rust).

- Det bør etableres tilfredsstillende el-tilkobling etter gjeldende forskrift.

Berederen må undersøkes av VVS fagmann som må vurdere tiltak. Man kan ikke utelukke behov for utskiftning.
