Høgenapvegen 1, 5563 FØRRESFJORDEN

**En svært innholdsrik enebolig i  
populært boligområde | 2 garasjer

## Nøkkelinformasjon

| Tilstandsrapport ..... | 64 |

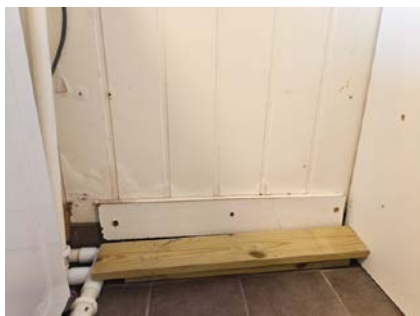
- Det er vindu/dør med ikke fuktbestandige materialer i våtsonen (ved vask, dusj, badekar, osv.), løsningen eller byggematerialet er uegnet.
- Det er uegnede materialer i våtsoner.

- Uegnede materialer må fuktbeskyttes/utskiftes.
- Membran/tettesjikt må legges.

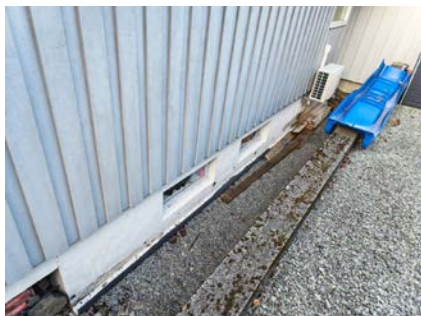
Det er kun deler av boligen som har nyere drenering og fuktsikring.

Manglende kantlist som avslutning inntil mur kan medføre at jord og vann kan komme ned bak platen.

Avslutning på utbedret fuktsikring. Det er her det er foretatt hulltaking, som viste akseptable verdier ca. 12-13 vektprosent fuktighet.

- Det må foretas tiltak for å lukke avviket.
