Bregneveien 10, 2450 RENA

**Solrik, skjermet og hyggelig eiendom i rolig blindvei! Velholdt enebolig med carport og stor terrasse. Garasje m/lader.**

| Tilstandsrapport ..... | 44 |

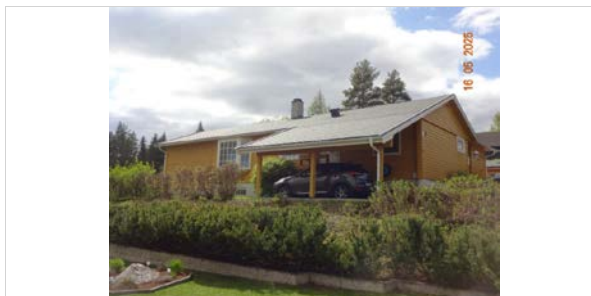
- Det må foretas tiltak for å lukke avviket.
- Det bør foretas tiltak for å bedre lufting av kledningen.

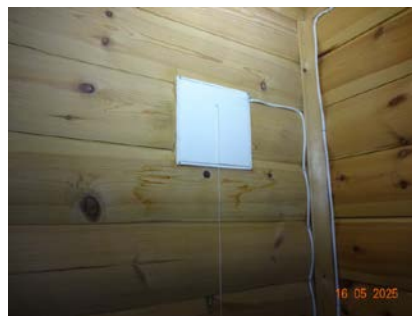
Platene må fjernes for å sjekke omfanget av skader. Anbefaler ytterligere undersøkelser.
