Skogveien 14, 4580 LYNGDAL

Innholdsrik enebolig med super beliggenhet på endetomt! *Lite innsyn *Flott opparbeidet tomt med hage og naturtomt *Usjenert

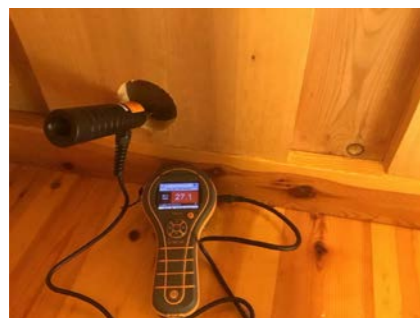
Boligen har rom under terreng og kjelleren er innredet. Det er utførende vegger av tre med plater/panel. Utvendig er murene pusset. Hulltaking er foretatt i utført vegg i kjellerstue mot sør med avvik registrert, 27,1 vektprosent.

- Det er gjennom hulltaking påvist høyt fuktnivå inne i trekonstruksjonen i hulltakingen, men ikke påvist fuktskader i dette området. Høy luftfuktighet kan over tid føre til muggvekst eller sverting av materialer. Samtidig kan materialer og konstruksjoner bli ødelagt.

Det er registrert fukt utslag i påført vegg i kjellerstue.

Det er gjennom målinger påvist forhøyet fuktnivå i trevegger i under etg./kjeller mot sør.

Disse symptomene er et tegn på at dreneringen kan ha svekkelser/skader, og ikke fungerer slik den skal.

- Det påviste fuktnivå gir grunn til å overvåke konstruksjonen jevnlig for å se utvikling over tid, og eventuelt foreta tiltak for å unngå fuktskader.

Tiltak for re-drenering av boligen kan ikke utelukkes for å begrense fuktgjennomgang gjennom grunnmur og betonggulv.

Ytterligere undersøkelser må foretas for å få kartlagt tilstanden og omfanget på eventuelle fuktinntrenginger/skader i konstruksjonen i kjelleren.

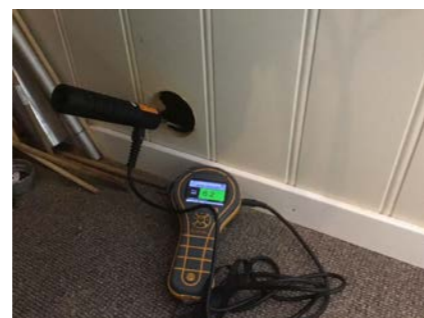
Hulltaking utført i gang bak dusj.
Ikke påvist unormale fuktverdier på kontrollert område. 6,2 vektprosent

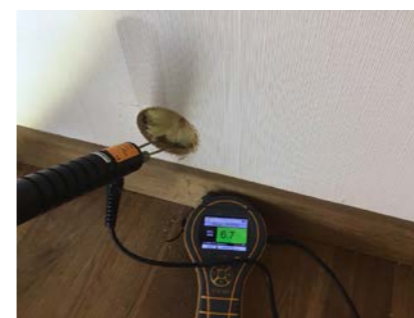
Hulltaking utført i stue bak dusj.
Ikke påvist unormale fuktverdier på kontrollert område. 6,7 vektprosent

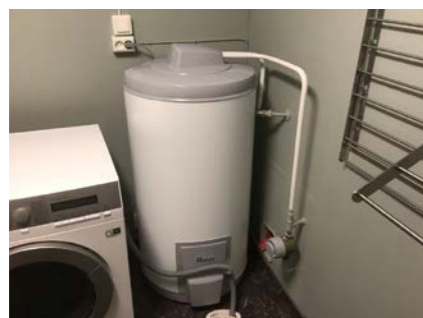
TG 1 Varmtvannstank

200 liters varmtvannstank plassert på vaskerom, rommet har sluk og belegg på gulv som ivaretar lekkasjesikring.

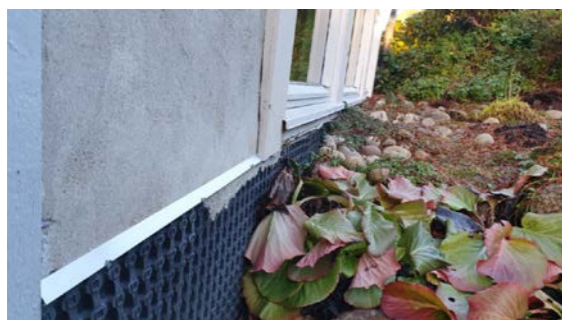
TG 1 Grunnmur og fundamenter

Murt grunnmur. Mindre stedvis riss i pussflate, men ingen vesentlige sprekker observert som tilsier svikt. Normalt oppsyn og vedlikehold.

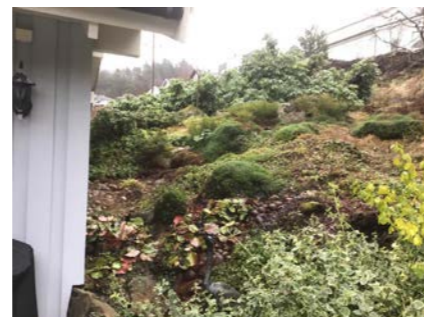
TG 2 Utvendige vann- og avløpsledninger

Vann og avløps rør i pvc.
Grunnen er lukket.
