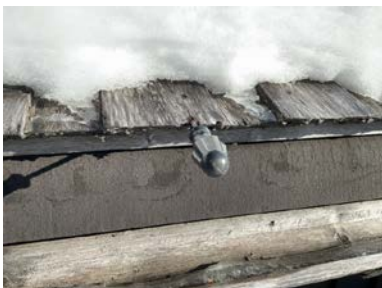
Mindre deler av taktekingen var synlig under befaringsstidspunktet. Råteskader ytterst på takbord registrert. Forholdet gis tilstandsgrad 3.

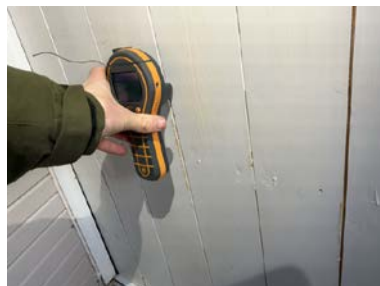
Fuktmerker i himling enkelte steder. Enkle fuktmålinger og fuktsøk viste tørre verdier.

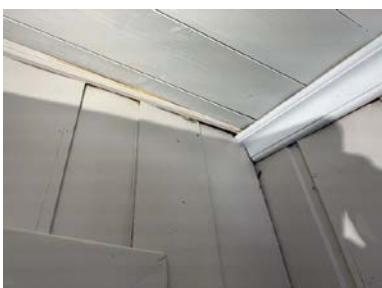
Tilbygd del: Løse taklister, taklist går mellom panel på tak-vegg, usikkert om dette skyldes svikt i takkonstruksjon eller om det er andre årsaker.

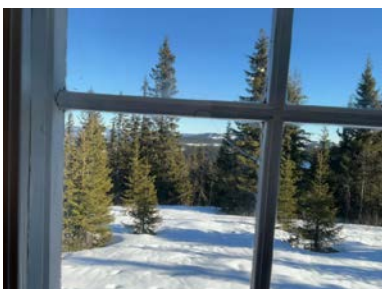
Enkelte sprukne ruter.

- Vinduer med punkterte/sprukne glass må påregnes skiftes ut, enten hele vinduet eller kun selve glassene.

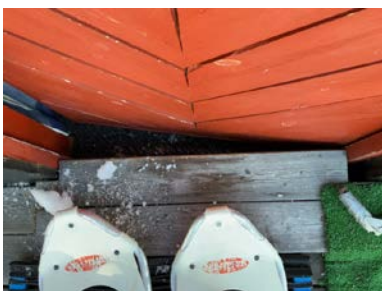
Detaljløsning under ytterdør øker risikoen for fuktinntregning. Snø og fukt kan samle seg foran dør.

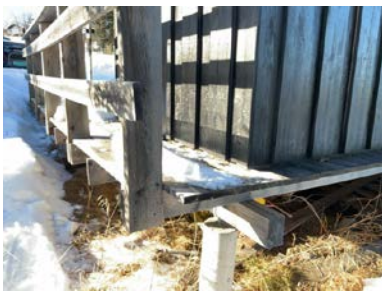
Manglende rekkverk på del av terrasse. Forholdet gis tilstandsgrad 3.

For å lukke avviket må det gjøres tiltak. Kostnadsestimat må ses i sammenheng med manglende rekkverk. Konsekvensen for nevnte avvik kan være fallulykker, tiltak for å bedre sikkerheten anbefales. Behov for vedlikehold og utbedring.

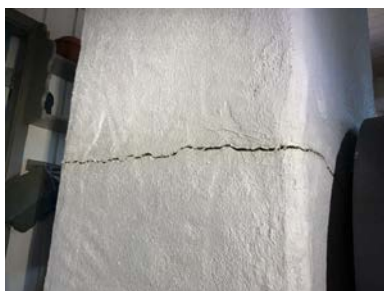
Større sprekke i pipe registrert. Forholdet gis tilstandsgrad 3.

For å lukke avviket må det gjøres tiltak. Jeg anbefaler kontroll utført av fagkyndig, jeg er ikke fagperson på dette området. Det er mange krav og anbefalinger til skorsteiner og ildsteder. Avviket kan påvirke brann sikkerheten i bygningen. Årsakene til avviket er ikke avdekket på grunn av begrensninger i denne rapportens undersøkelsesomfang. Dette krever ytterligere undersøkelser for å fastslå. Konsekvensene av avviket kan eksempelvis være fuktskader og redusert brukstid.
