# Koselig hytte+anneks med gode solforhold og utsikt. Strøm, helårsvei og felles vannpost. Flott

# Om Fjellstøllivegen 92

# Tilstandsrapport

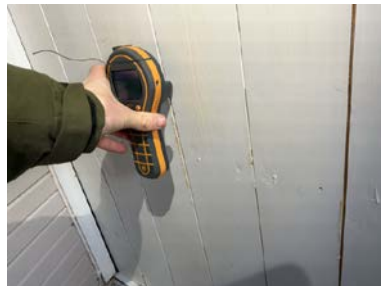
Fuktmerker i himling enkelte steder. Enkle fuktmålinger og fuktsøk viste tørre verdier.

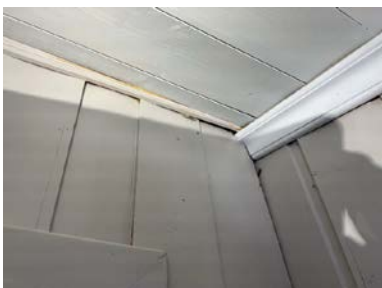
Tilbygd del: Løse taklister, taklist går mellom panel på tak-vegg, usikkert om dette skyldes svikt i takkonstruksjon eller om det er andre årsaker.

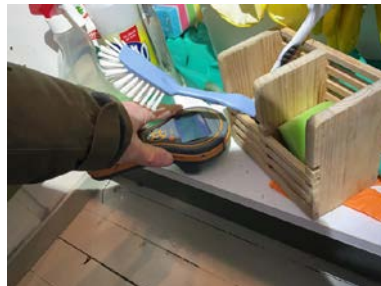
Svelling på bunnplate benkeskap, fuktsøk viste normale verdier.
