Harestien 6, 8890 LEIRFJORD

**Leirfjord // Enebolig med 5  
soverom // Garasje og carport //  
El-bil lader tilknyttet carport**

# Tilstandsrapport

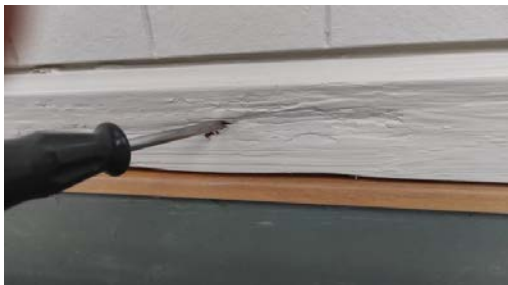
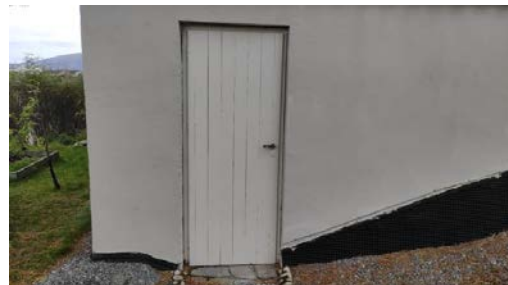
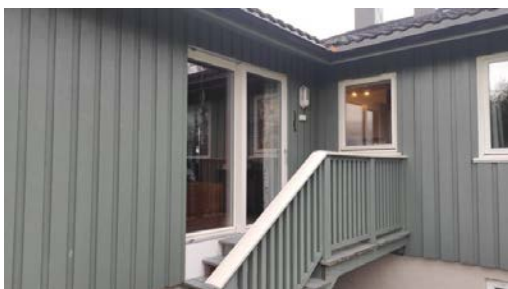
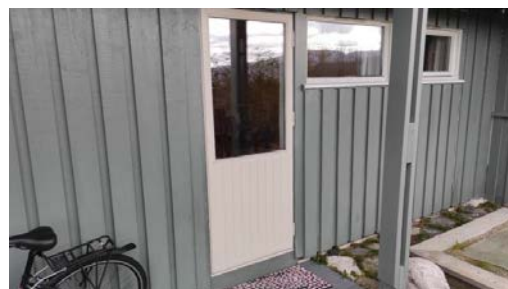
- Det er påvist dør(er) med fukt/råteskader.

Den ene terrassedøren i hovedetasjen er råteskadet.

Utskiftning av råteskadet dør må påregnes.  
Utskiftning av dører av eldre dato bør påregnes.

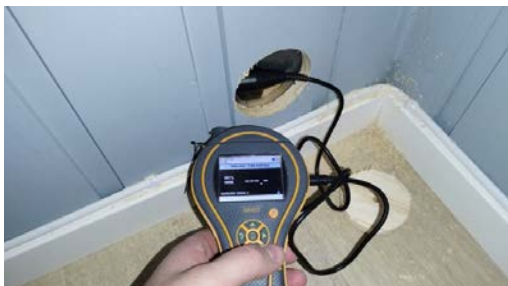
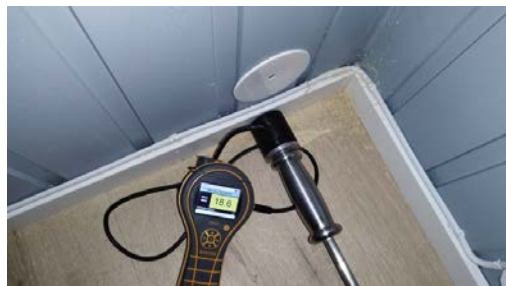
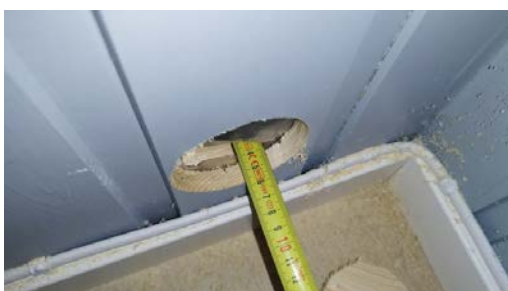
Det bemerkes at det er benyttet dampsperre bak platene. Dette er ikke en anbefalt måte å bygge opp vegger mot terreng. Dersom det er/blir fuktgjennomtrening i grunnmuren vil fukt bli værende i konstruksjonen uten mulighet for å luftes ut. Dette over tid vil forårsake skade i konstruksjonen.

- Det er gjennom hulltaking påvist høyt fuktnivå inne i trekonstruksjonen i hulltakingen, men ikke påvist fuktskader i dette området. Høy luftfuktighet kan over tid føre til muggvekst eller sverting av materialer. Samtidig kan materialer og konstruksjoner bli ødelagt.

Det ble målt forhøyede fuktverdier i bunnsvillen bak trepanelet ved bruk av pigghammer. Måleresultat 18,6Vekt%.

- Det påviste fuktnivå gir grunn til å overvåke konstruksjonen jevnlig for å se utvikling over tid, og eventuelt foreta tiltak for å unngå fuktskader.

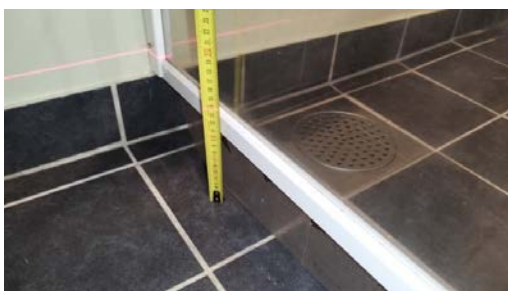
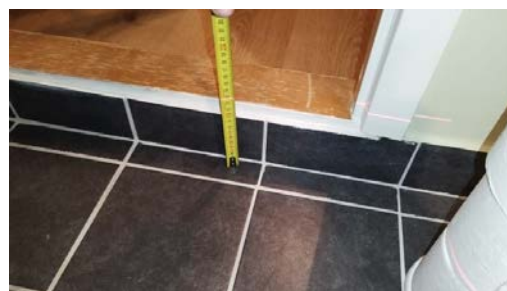
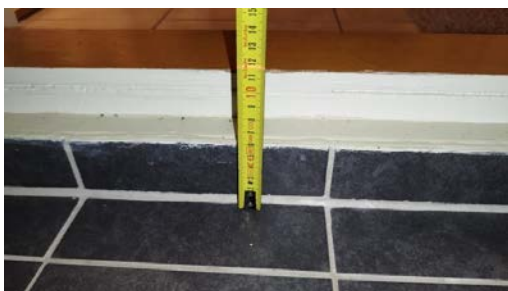
- Det er påvist avvik i fallforhold til sluk i forhold til krav i forskrift på byggetidspunktet.

- Våtrommet fungerer med dette avviket.

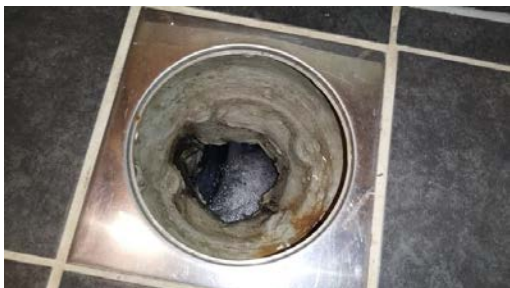
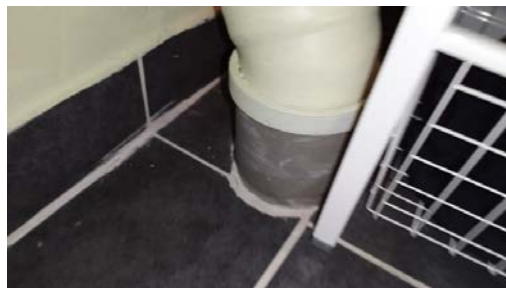
- Det er påvist mangelfull/feil utførelse rundt rørgjennomføringer e.l. som gir fare for fukt i konstruksjonen i våtsone.
- Mer enn halvparten av forventet brukstid er passert på membranløsningen.
- Tettesjiktet rundt sluket (klemring) er ikke utført fagmessig.

- Løsningen/utførelsen rundt rørgjennomføringer gir fare for fukt inn i konstruksjoner.
- Installering av tett dusjkabinett anbefales.
- Overvåk tilstanden jevnlig. For å få tilstandsgrad 0 eller 1 må tettesjiktet skiftes ut, men tidspunktet for når dette er nødvendig er vanskelig å si noe om.

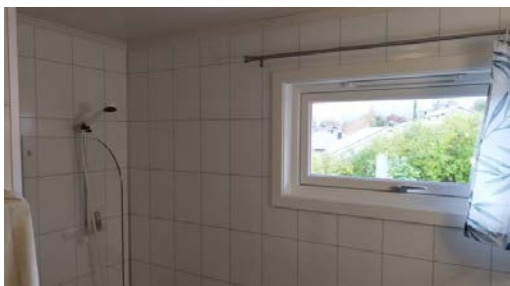
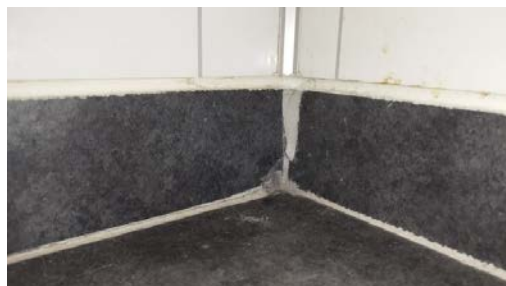
Badet fungerer med dette avviket, men er ikke godkjent iht. dagens krav. TG2 settes ut fra standardens krav til vurdering av våtrom.

For å få tilstandsgrad 0 eller 1 må platene byttes ut. Det vil imidlertid sjelden være økonomisk rasjonelt som et enkeltstående tiltak, da platene er plassert utenfor våtsone. Dersom badet en gang skal renoveres, kan man vurdere slike tiltak.

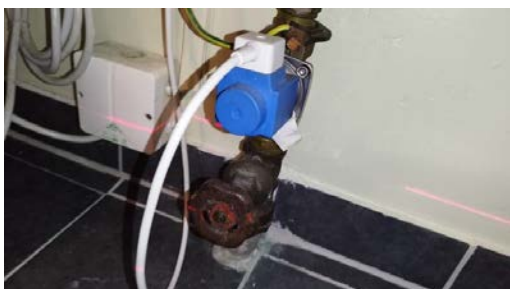
Hovedstoppekran. Det er montert vannstoppesystem.

- Det er ikke behov for utbedringstiltak siden anlegget fungerer i dag, men ut ifra alder kan skader plutselig oppstå på eldre anlegg.
- I forbindelse med oppgradering av våtrom vil det være naturlig med utskifting av rør.

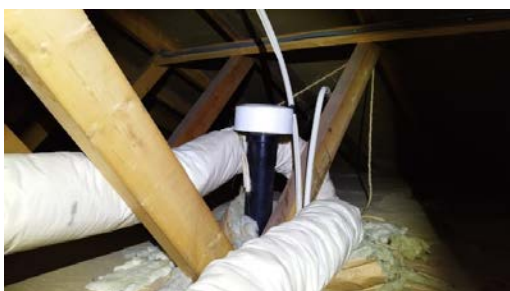
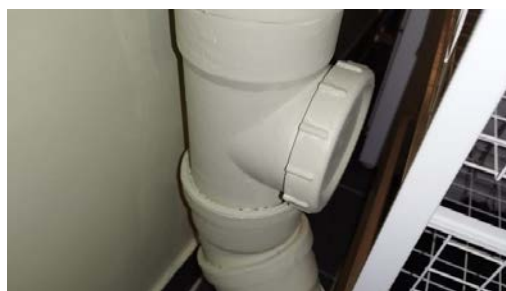
Hver bygning skal ha minst én lufterledning ført til det fri, med mindre det dokumenteres at avløpet kan fungere tilfredsstillende ved bruk av annen løsning.

- Skal avviket lukkes, må løsning på lufting av kloakk etableres.
- Skal avviket lukkes må løsning på lufting av kloakk dokumenteres/fremvises.
