Lundvegen 109, 2435 BRASKEREIDFOSS

11.11.2025

# Tilstandsrapport

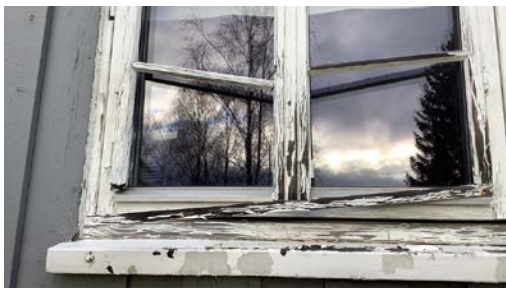
- Det er påvist noen glassruter som er punktert eller sprukne.
- Karmene i vinduer er slitte og det er sprekker i trevirket.

Det er påvist sprosper med råteskader.

Værslitt vindu med råteskadede sprosper.

Utskifting av sprosper med råteskader.

I årene som kommer vil det være behov for enten restaurering av eksisterende vinduer eller utskifting av vinduer. Utskifting til vinduer med isolerglass anbefales.

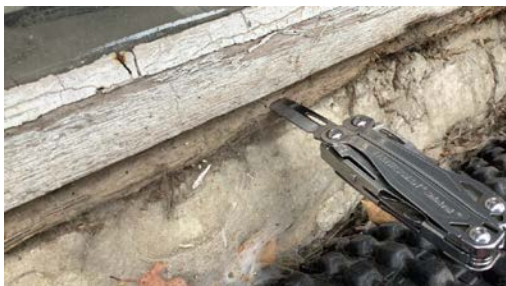
- Det er påvist noen glassruter som er punktert eller sprukne.
- Det er påvist vinduer med fukt/råteskader.

Råteskadet vindu.

- Vinduer med råteskader må erstattes med nye.
- Vinduer med punkterte/sprukne glass må påregnes skiftes ut, enten hele vinduet eller kun selve glassene.

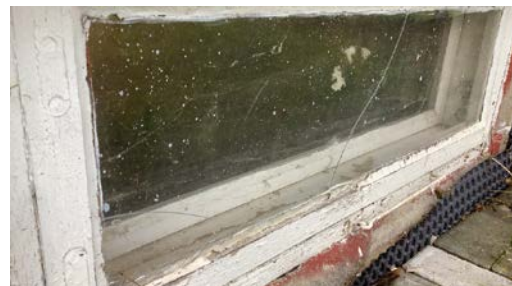
Sprukket glass i vindu.

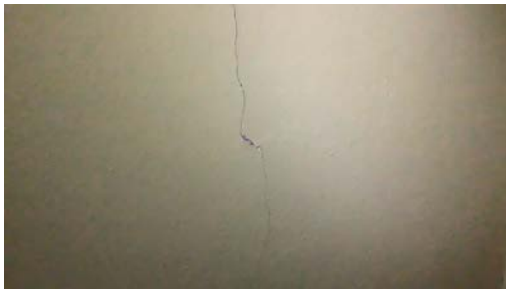
Pipe er plassert inntil delevegg i andre etasje, og pipevange er derfor ikke synlig. Det er i utgangspunktet krav til at alle fire pipevanger er synlige på musteinspiper, med unntak av side med murt lufteløp. Hvis det er murt lufteløp inntil delevegg så medfører ikke plasseringen et avvik. Det er påvist riss i puss på pipe.

Riss i puss på pipe.

Det bør undersøkes om det er murt lufteløp inntil delevegg i andre etasje.  
Riss bør utbedres ved vedlikehold, og kostnadsestimat gjelder dette.

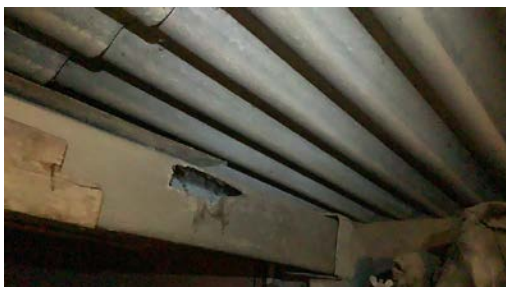
Vaskekjeller er et tidligere fyrrom og det er brannhemmende plater av eternitt i himling. Luftekanal fra fyrkjele er av asbest, og denne er skadet.

Skadet luftekanal av asbest og det er brannhemmende plater av eternitt i himling.

Asbestholdige materialer bør fjernes fra boligen, og dette kan være kostbart å bli kvitt via firma.

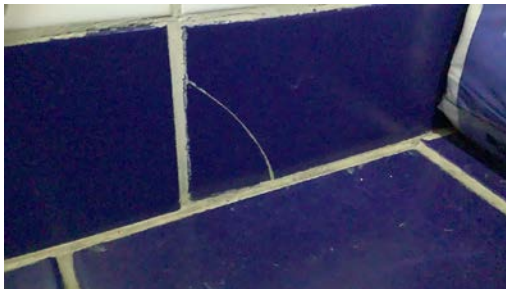
- Det er påvist sprekker i fliser.
- Det er uegnede materialer i våtsoner.

- Uten membran/tettesjikt er det høy risiko for at vann trenger gjennom konstruksjonene og kan medføre fuktskader.
- Skadet flis er i et område hvor den kun utgjør et estetisk avvik.

Sprukket flis på vegg.

Badekaret må brukes med forsiktighet til badet renoveres.

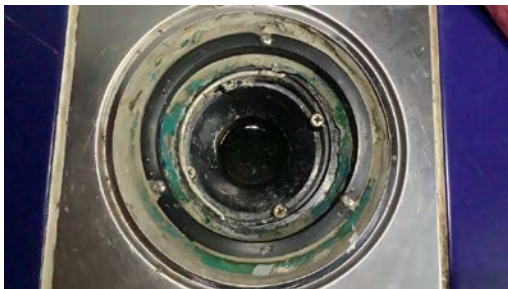
Plastsluk, og det er synlig smøremembran ført under slukets klemring.

- Det er viktig å merke seg at levetiden til en membran varierer basert på kvalitet, installasjon og bruk. Eldre membraner kan bli sprø og sprekke opp, noe som fører til at de mister sin vanntettende funksjon. Dette kan resultere i vannlekkasjer gjennom vegger og gulv og fuktskader.
- Sluket må sjekkes og rengjøres jevnlig.

Tett dusjkabinett må benyttes til badet renoveres.

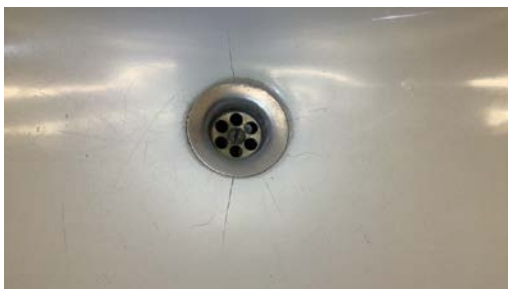
- Det er påvist riss/sprekker i utstyr på våtrommet.

- Riss er vanligvis overfladiske skader i servantens overflate eller glasur. Konsekvensene av riss er hovedsakelig kosmetiske.

Riss i servant.

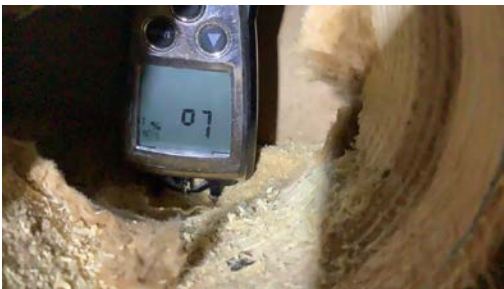
Hulltaking er foretatt uten å påvise unormale forhold. Hulltaking er foretatt fra soverom bak badekar. Fuktktivemåling (vekt%) i konstruksjonen ble målt til 8.

Dette er ikke det området det er størst sjanse for å påvise en lekkasje, men resten av installasjonene vender mot yttervegg.

Hulltaking, og det måles tørt.

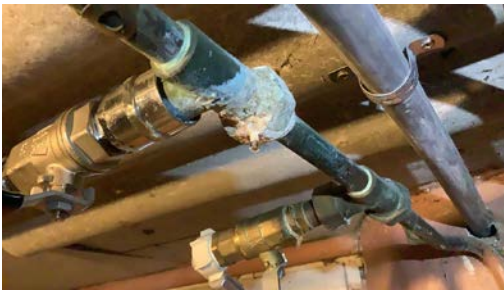
Drypplekkasje.

Kostnadsestimat gjelder utbedring av utette kuplinger.

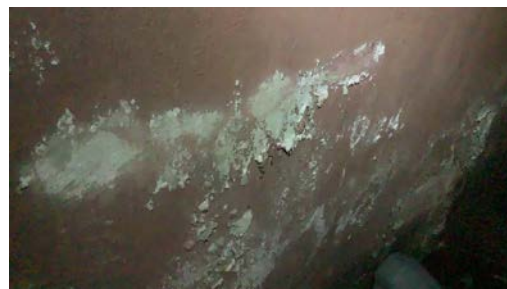
Ut fra alder har drenering flere år gjenværende levetid, men denne vurderes også etter innvendige symptomer. I kjeller er det påvist flere områder med saltutslag på vegger. Det er ukjent om saltutslagene skyldes at dreneringen har begrenset effekt, eller om de oppstod før drenering ble skiftet. Fuktsperre er ikke rettskåret over terreng.

Eksempel på saltutslag på grunnmur.

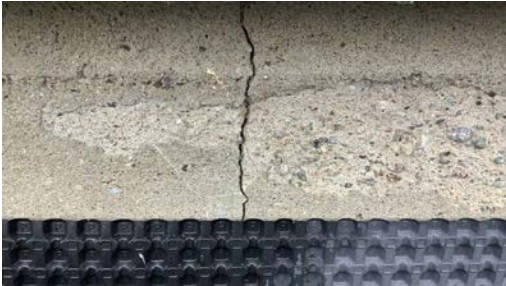
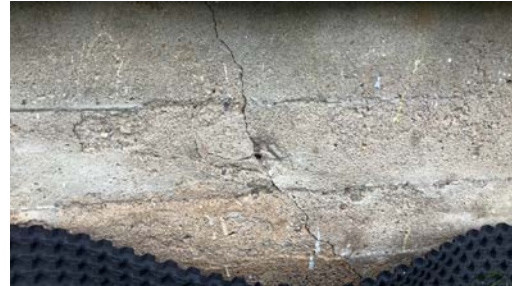
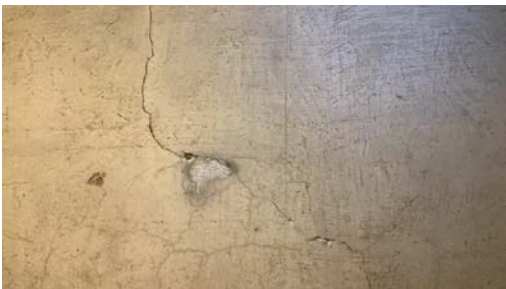
Avvik: Det er registrert skråriss som er symptom på setninger.

Utvendig skråriss.

Innvendig skråriss.

Utvendig forsegling av riss og sprekker for å forhindre frostspreng, og følg med på eventuell utvikling.
