Lundvegen 109, 2435 BRASKEREIDFOSS

# Tilstandsrapport

Befaringsdato: 03.11.2025

Rapportdato: 10.11.2025

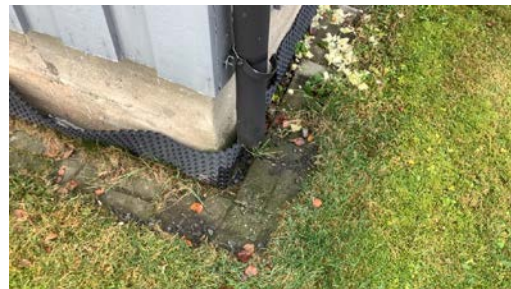
Mangelfull bortledning av takvann.

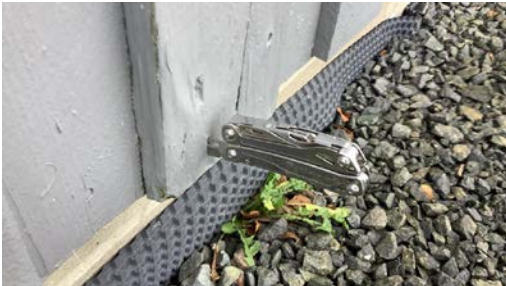
- Det er ingen eller liten lufting i nedre kant av kledning mot grunnmur.
- Det er påvist spredte råteskader i bordkledningen.

Eksempel på råteskadet kledning.

- Råteskadet trekledning må skiftes ut.

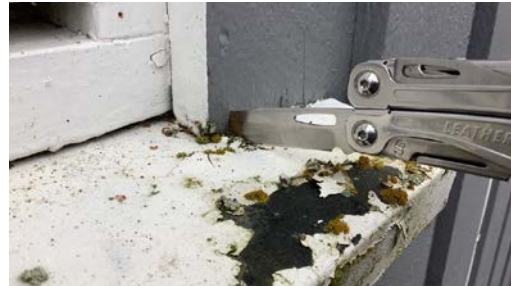
Omramming rundt vinduer er ført helt ned til vannbrett, og dette har ført til spredte råteskader da omramming kan trekke opp fukt fra vannbrett.

Omramming er ført helt ned til vannbrett og dette har ført til spredte råteskader.

Det bør etableres spalte mellom omramming og vannbrett slik at fukt ikke kan trekkes opp fra vannbrett.

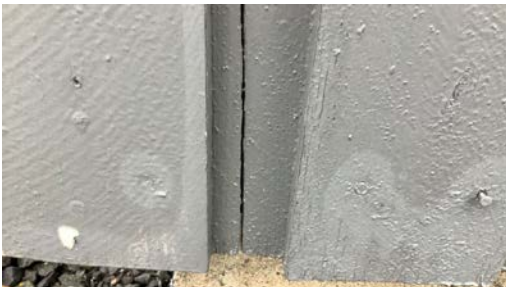
Eksempel på sprukket kledning.

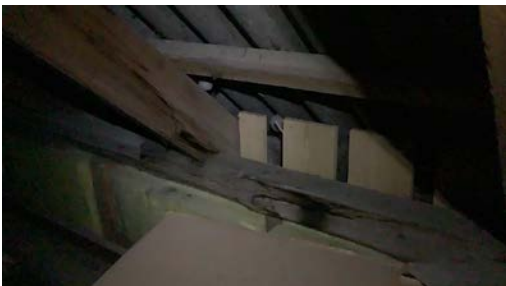
Fuktskjolder, men det måles tørt.

Følg med på loftene ved forskjellige klimatiske forhold.

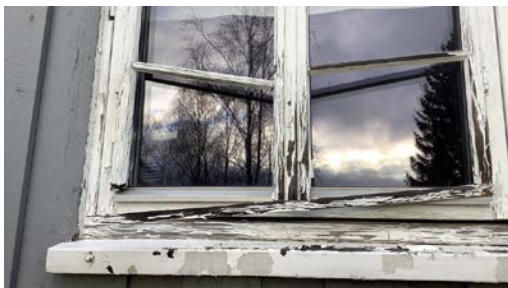
- Det er påvist noen glassruter som er punktert eller sprukne.
- Karmene i vinduer er slitte og det er sprekker i trevirket.

Det er påvist sprosper med råteskader.

Værslitt vindu med råteskadede sprosper.

Utskifting av sprosper med råteskader.

I årene som kommer vil det være behov for enten restaurering av eksisterende vinduer eller utskifting av vinduer. Utskifting til vinduer med isolerglass anbefales.

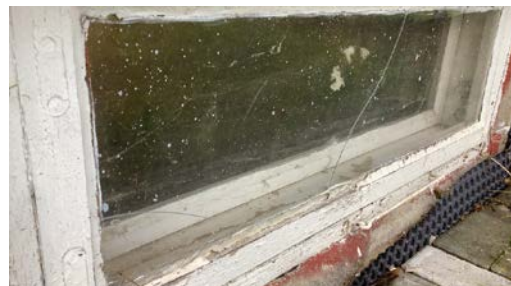
Sprukket glass i vindu.

- Vinduer med råteskader må erstattes med nye.
- Vinduer med punkterte/sprukne glass må påregnes skiftes ut, enten hele vinduet eller kun selve glassene.

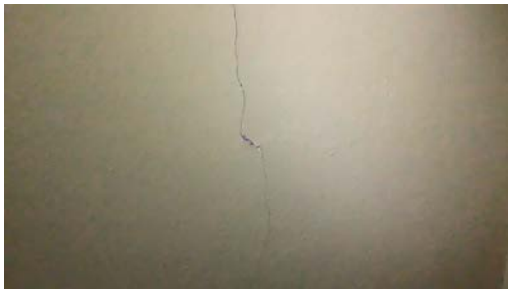
Pipe er plassert inntil delevegg i andre etasje, og pipevange er derfor ikke synlig. Det er i utgangspunktet krav til at alle fire pipevanger er synlige på musteinspiper, med unntak av side med murt lufteløp. Hvis det er murt lufteløp inntil delevegg så medfører ikke plasseringen et avvik. Det er påvist riss i puss på pipe.

Riss i puss på pipe.

Det bør undersøkes om det er murt lufteløp inntil delevegg i andre etasje. Riss bør utbedres ved vedlikehold, og kostnadsestimat gjelder dette.

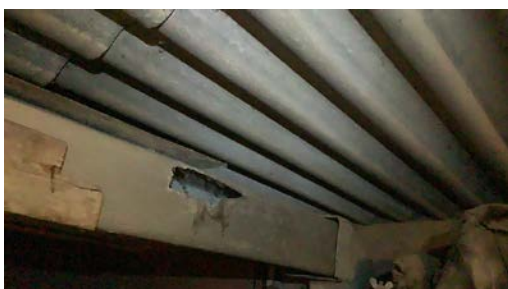
Vaskekjeller er et tidligere fyrrom og det er brannhemmende plater av eternitt i himling. Luftekanal fra fyrkjele er av asbest, og denne er skadet.

Skadet luftekanal av asbest og det er brannhemmende plater av eternitt i himling.

Asbestholdige materialer bør fjernes fra boligen, og dette kan være kostbart å bli kvitt via firma.

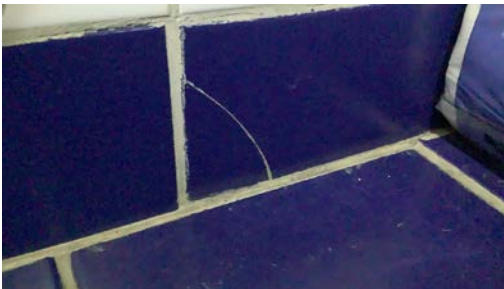
- Det er påvist sprekker i fliser.
- Det er uegnede materialer i våtsoner.

Sprukket flis på vegg.

Badekaret må brukes med forsiktighet til badet renoveres.

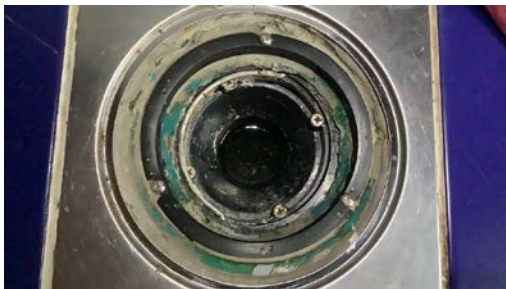
Plastsluk, og det er synlig smøremembran ført under slukets klemring.

Tett dusjkabinett må benyttes til badet renoveres.

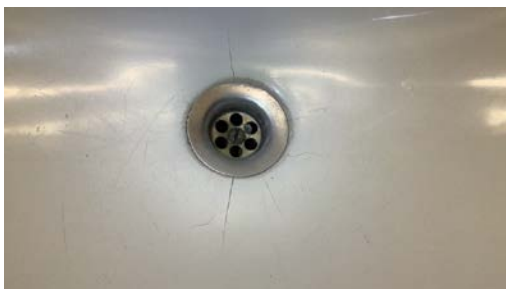
- Det er påvist riss/sprekker i utstyr på våtrommet.

- Riss er vanligvis overfladiske skader i servantens overflate eller glasur. Konsekvensene av riss er hovedsakelig kosmetiske.

Riss i servant.

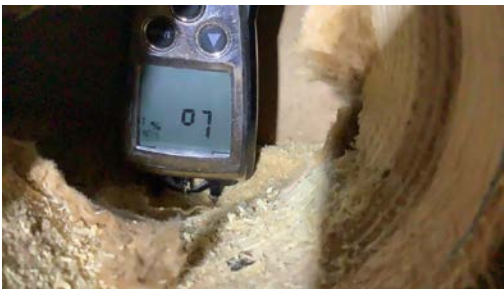
Hulltaking er foretatt uten å påvise unormale forhold. Hulltaking er foretatt fra soverom bak badekar. Fuktktivtemåling (vekt%) i konstruksjonen ble målt til 8.

Hulltaking, og det måles tørt.

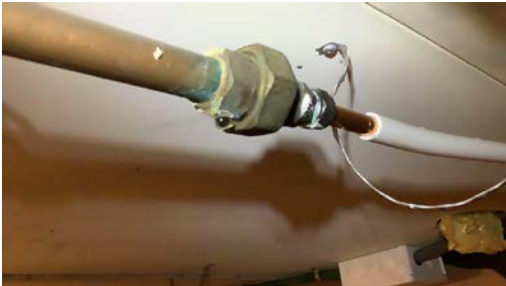
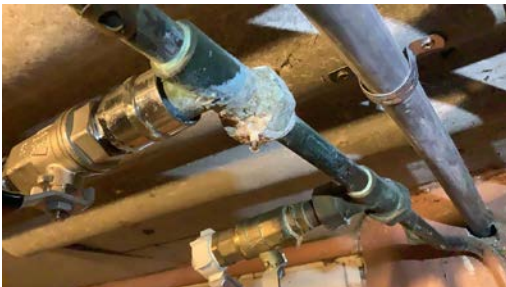
Drypplekkasje.

Kostnadsestimat gjelder utbedring av utette kuplinger.

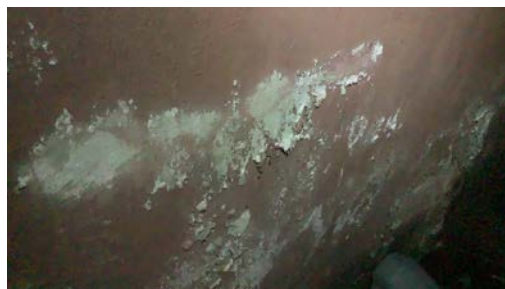
Ut fra alder har drenering flere år gjenværende levetid, men denne vurderes også etter innvendige symptomer. I kjeller er det påvist flere områder med saltutslag på vegger. Det er ukjent om saltutslagene skyldes at dreneringen har begrenset effekt, eller om de oppstod før drenering ble skiftet. Fuktsperre er ikke rettskåret over terreng.

Eksempel på saltutslag på grunnmur.

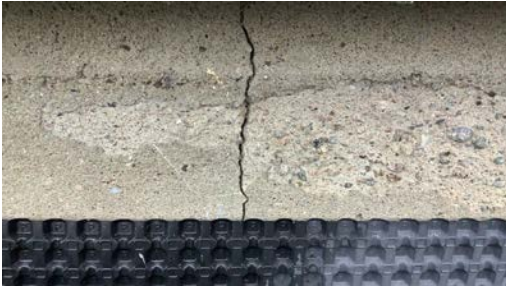
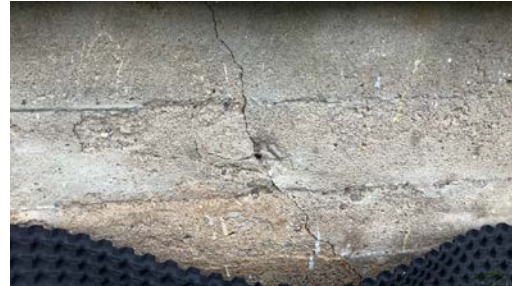
Avvik: Det er registrert skråriss som er symptom på setninger.

Utvendig skråriss.

Innvendig skråriss.

Utvendig forsegling av riss og sprekker for å forhindre frostspreng, og følg med på eventuell utvikling.
