Lundvegen 109, 2435 BRASKEREIDFOSS

Salgsoppgavedato

11.11.2025

Tilstandsrapport

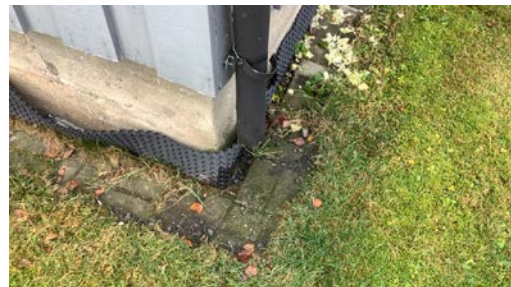
Mangelfull bortledning av takvann.

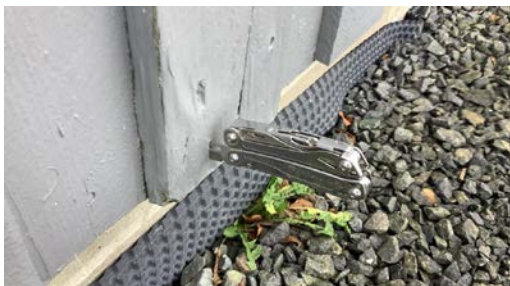
- Det er ingen eller liten lufting i nedre kant av kledning mot grunnmur.
- Det er påvist spredte råteskader i bordkledningen.

Eksempel på råteskadet kledning.

- Råteskadet trekledning må skiftes ut.

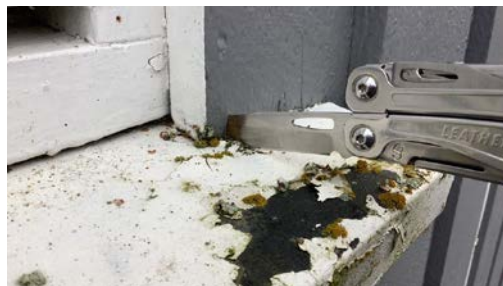
Omremming rundt vinduer er ført helt ned til vannbrett, og dette har ført til spredte råteskader da omramming kan trekke opp fukt fra vannbrett.

Omramming er ført helt ned til vannbrett og dette har ført til spredte råteskader.

Det bør etableres spalte mellom omramming og vannbrett slik at fukt ikke kan trekkes opp fra vannbrett.

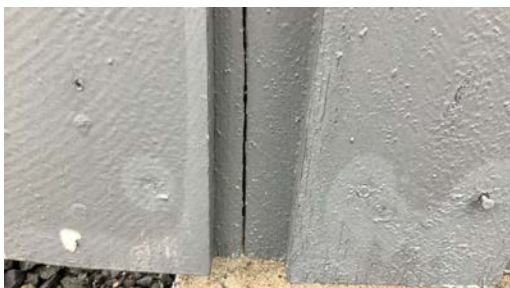
Eksempel på sprukket kledning.

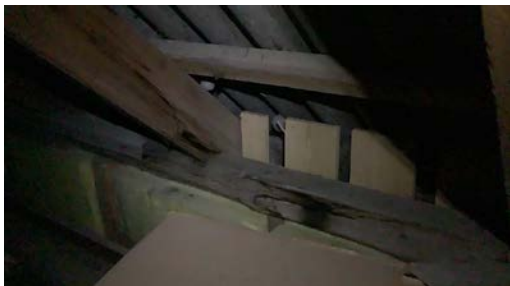
Det er påvist fuktskjolder på gulv, takspærre og toppsvill på kneloft, men det måles tørt på befaringdagen.

Fuktskjolder, men det måles tørt.

Dette kan gjøres i forbindelse med utskifting av taktekking og undertak. Det bør brukes diffusjonsåpen undertaksduk.

Følg med på loftene ved forskjellige klimatiske forhold.

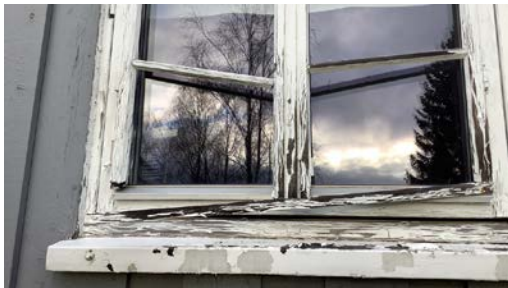
- Det er påvist noen glassruter som er punktert eller sprukne.
- Karmene i vinduer er slitte og det er sprekker i treverket.

Det er påvist sprosser med råteskader.

Værslitt vindu med råteskadede sprosser.

Utskifting av sprosser med råteskader.

I årene som kommer vil det være behov for enten restaurering av eksisterende vinduer eller utskifting av vinduer. Utskifting til vinduer med isolerglass anbefales.

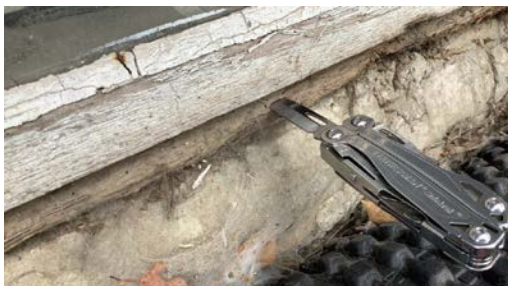
- Det er påvist noen glassruter som er punktert eller sprukne.
- Det er påvist vinduer med fukt/råteskader.

Råteskadet vindu.

- Vinduer med råteskader må erstattes med nye.
- Vinduer med punkterte/sprukne glass må påregnes skiftes ut, enten hele vinduet eller kun selve glassene.

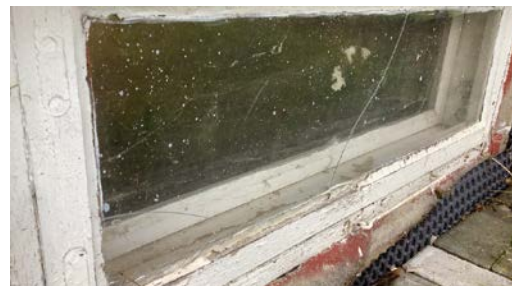
Sprukket glass i vindu.

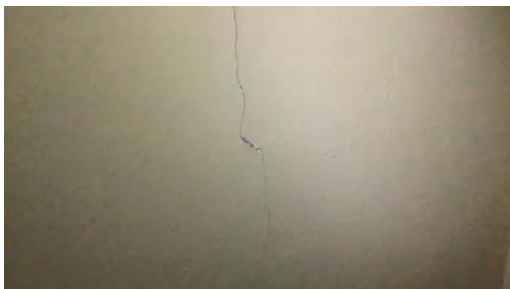
Pipe er plassert inntil delevegg i andre etasje, og pipevange er derfor ikke synlig. Det er i utgangspunktet krav til at alle fire pipevanger er synlige på musteinspiper, med unntak av side med murt lufteløp. Hvis det er murt lufteløp inntil delevegg så medfører ikke plasseringen et avvik. Det er påvist riss i puss på pipe.

Riss i puss på pipe.

Det bør undersøkes om det er murt lufteløp inntil delevegg i andre etasje. Riss bør utbedres ved vedlikehold, og kostnadsestimat gjelder dette.

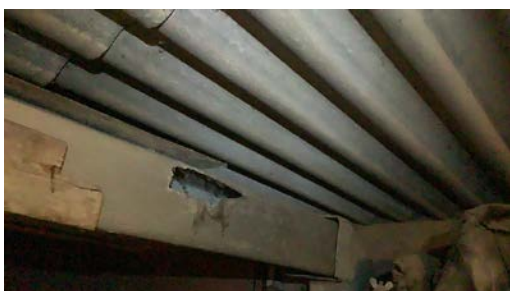
Vaskekjeller er et tidligere fyrrom og det er brannhemmende plater av eternitt i himling. Luftekanal fra fyrkjele er av asbest, og denne er skadet.

Skadet luftekanal av asbest og det er brannhemmende plater av eternitt i himling.

Asbestholdige materialer bør fjernes fra boligen, og dette kan være kostbart å bli kvitt via firma.

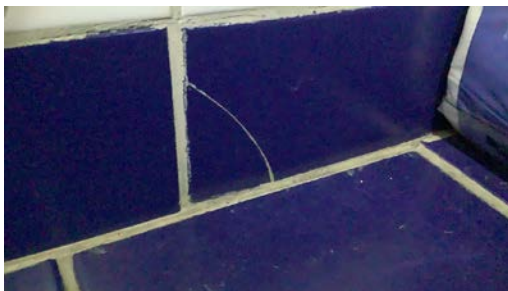
- Det er påvist sprekker i fliser.
- Det er uegnede materialer i våtsoner.

Sprukket flis på vegg.

- Uten membran/tettesjikt er det høy risiko for at vann trenger gjennom konstruksjonene og kan medføre fuktskader.
- Skadet flis er i et område hvor den kun utgjør et estetisk avvik.

Badekaret må brukes med forsiktighet til badet renoveres.

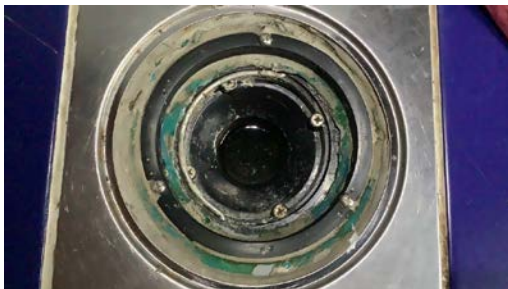
Plastsluk, og det er synlig smøremembran ført under slukets klemring.

- Det er viktig å merke seg at levetiden til en membran varierer basert på kvalitet, installasjon og bruk. Eldre membraner kan bli sprø og sprekke opp, noe som fører til at de mister sin vanntettende funksjon. Dette kan resultere i vannlekkasjer gjennom vegger og gulv og fuktskader.
- Sluket må sjekkes og rengjøres jevnlig.

Tett dusjkabinett må benyttes til badet renoveres.

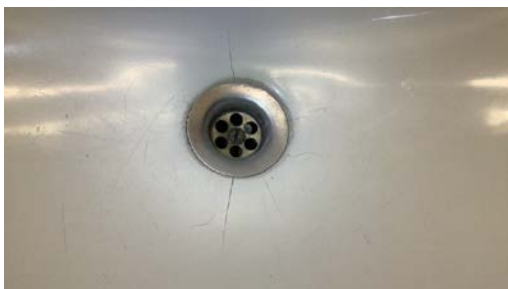
- Det er påvist riss/sprekker i utstyr på våtrommet.

Riss i servant.

- Riss er vanligvis overfladiske skader i servantens overflate eller glassur. Konsekvensene av riss er hovedsakelig kosmetiske.

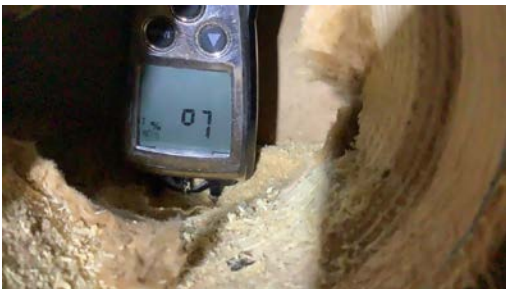
Hulltaking er foretatt uten å påvise unormale forhold. Hulltaking er foretatt fra soverom bak badekar. Fuktkvotemåling (vekt%) i konstruksjonen ble målt til 8.

Hulltaking, og det måles tørt.

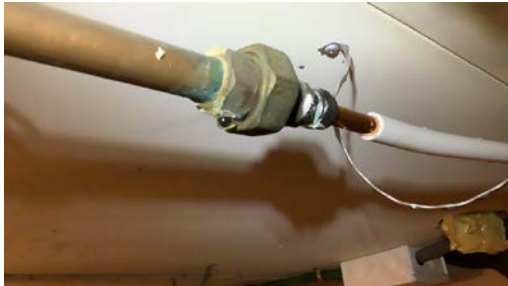
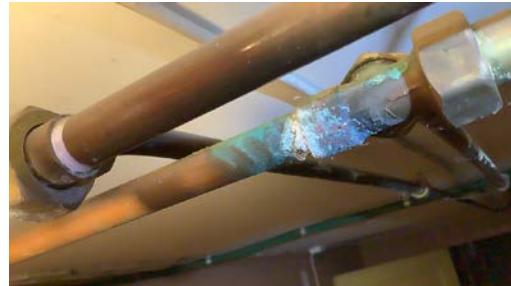
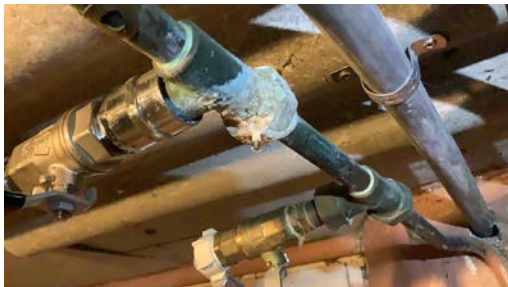
Drypplekkasje.

Kostnadsestimat gjelder utbedring av utette kuplinger.

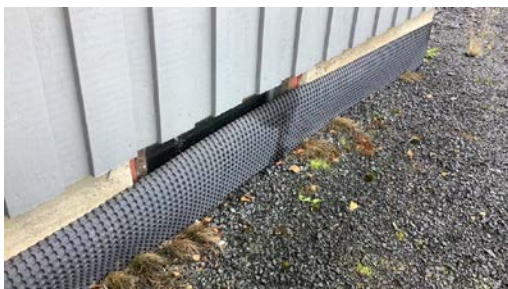
Ut fra alder har drenering flere år gjenværende levetid, men denne vurderes også etter innvendige symptomer. I kjeller er det påvist flere områder med saltutslag på vegger. Det er ukjent om saltutslagene skyldes at dreneringen har begrenset effekt, eller om de oppstod før drenering ble skiftet. Fuktsperre er ikke rettskåret over terreng.

Fuktsperre er ikke rettskåret over terreng

Fuktsperre bør rettskjæres over terreng, og overgang bør sikres med tetteliste som festes i grunnmur. Kostnadsestimat gjelder dette.

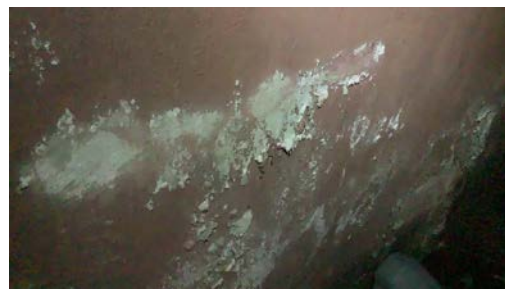
Eksempel på saltutslag på grunnmur.

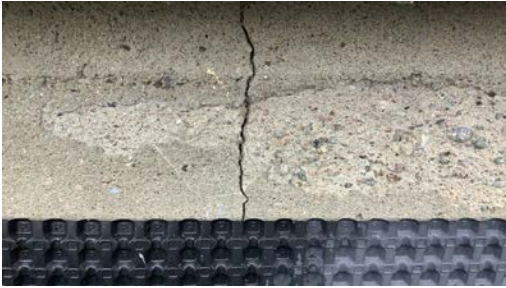
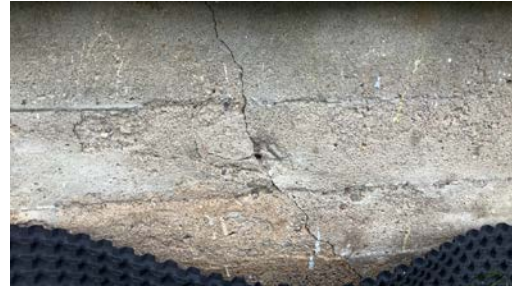
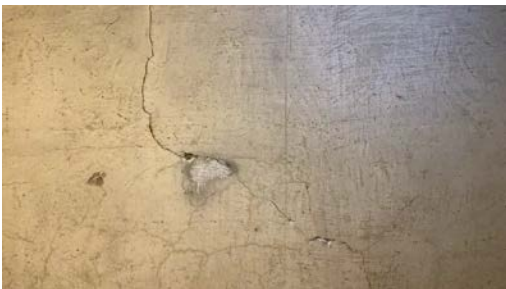
Avvik: Det er registrert skråriss som er symptom på setninger.

Utvendig skråriss.

Utvendig forsegling av riss og sprekker for å forhindre frostspreng, og følg med på eventuell utvikling.
