Lundebyveien 192, 1878 HÆRLAND

**Hærland - Fin enebolig med  
dobbel garasje. Solrik og landlig  
beliggenhet.**

# Tilstandsrapport

Befaringsdato: 05.08.2025

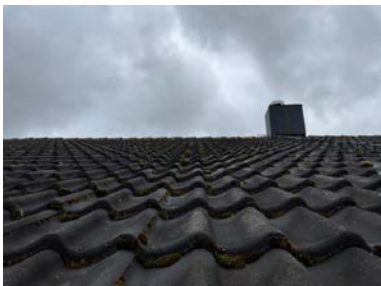
- Når taktekking og undertak begynner å bli gamle, øker risikoen for lekkasjer, noe som kan føre til omfattende og kostbare reparasjoner av underliggende konstruksjoner dersom en ikke foretar tiltak på konstruksjonene før dette oppstår.
- Lokal utbedring må utføres.

- Taktekkingen er eldre, og det er påvist slitasje/mosevekst. Mosen bør fjernes for å hindre fuktopphopning og forlenget nedbryting av taktekkingen. Taket bør følges opp jevnlig med tanke på slitasje, og utskifting kan bli nødvendig på sikt.

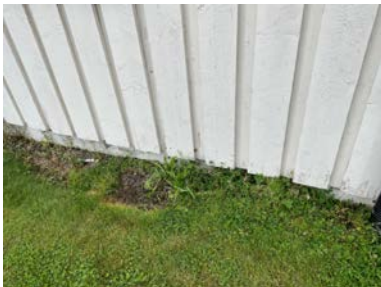
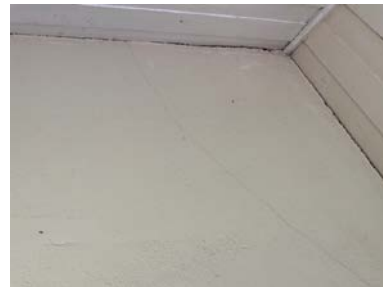
- Det bør foretas tiltak for å bedre lufting av kledningen.
- Det må foretas tiltak for å lukke avviket.
- Kledningen viser værslitasje og tørkesprekker. Uten vedlikehold/utbedring kan det oppstå skader og redusert levetid på treverket.
- Vedrørende lufting, kan konstruksjonen fungere med dette avviket, det må dog gjøres utbedringer om avviket skal lukkes. Det vil imidlertid sjelden være økonomisk rasjonelt som et enkeltstående tiltak. Ved bytting av kledning, bør konstruksjon/lufting bygges opp riktig.
- Sprekkene bør overvåkes regelmessig for å unngå forverring. Tetting kan bli aktuelt for å hindre vanninntrengning og frostskaider.

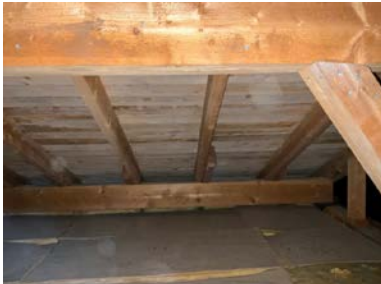
## TG 2 Takkonstruksjon/Loft

- Lokal utbedring bør utføres.

- Luftingen på loftet er begrenset og bør bedres for å redusere risikoen for skader/kondensering. Muggsopp i undertaket er trolig relatert til dårlig lufting som har resultert i kondensering/ising. Loftet kan fungere med avvikene, men bør overvåkes for endringer. Ved omlegging av taktekingen bør lufting over tak vurderes for å redusere risikoen for kondens og fuktskader.
- Det bør foretas gjennomgang av musetting rundt boligen for å forhindre at mus trenger inn i boligen, skader på materialer samt vond lukt som konsekvens.

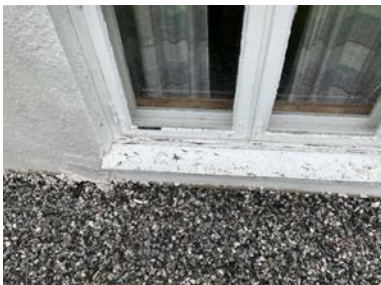
## TG 2 Vinduer

- Andre tiltak:
  - Slitte vinduskarmen med sprekker bør repareres/vedlikeholdes eller skiftes ut for å sikre tetthet og forhindre fuktskader. Uten tiltak kan skadene forverres og svekke vinduets funksjon.
  - Punkterte vinduer har redusert isolasjonsevne og kan gi dugg mellom glassene. Utskifting bør vurderes for å opprettholde funksjon og komfort.
  - Vannbrettbeslag og tetting rundt og særlig under vinduet må utføres regntett for å unngå lekkasjer. Fuktskader som konsekvens.

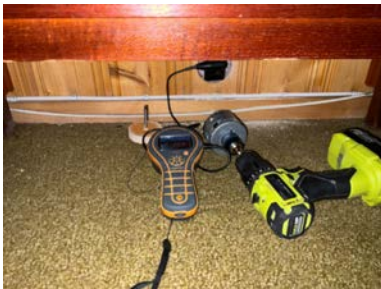
- Det påviste fuktnivå gir grunn til å overvåke konstruksjonen jevnlig for å se utvikling over tid, og eventuelt foreta tiltak for å unngå fuktskader.
- Takstmannen anbefaler at det utføres ytterligere undersøkelser og nødvendige utbedringer. For å forhindre videre skadeutvikling, bør de innforede veggene rives. Gitt alderen på dreneringen, anbefales det at murveggene ikke kles inn, men heller får god luftsirkulasjon for å redusere risikoen for fuktskader.

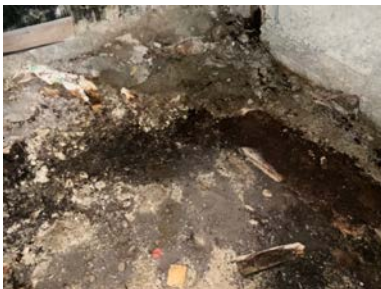
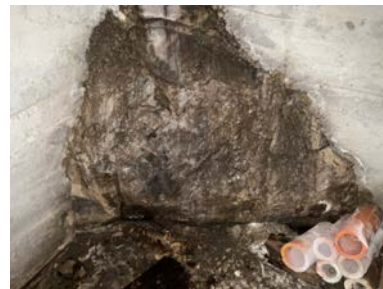
## TG 3 Krypjkjeller

Høy luftfuktighet og vann i krypkjelleren bør håndteres ved å lede vann bort. Hvis redreining ikke er mulig grunnet fjell og naturlig tilsig, kan en rotasjonsavfukter vurderes for å redusere fukt. Uten tiltak kan fukt skade konstruksjoner.

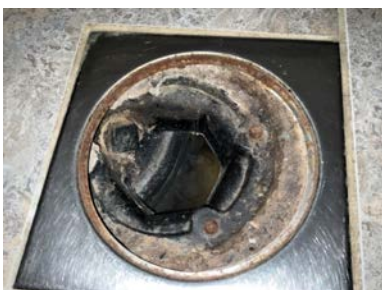
- Sluket må sjekkes og rengjøres jevnlig.
- Andre tiltak:
  - Badet kan fungere med dagens avvik, men både tettesjikt og sluk har begrenset gjenværende levetid. På grunn av alder og usikker utførelse er det økt risiko for lekkasjer, særlig rundt sluket. Feil i dette området er en vanlig årsak til fuktskader i underliggende konstruksjoner. Det er viktig at vann ikke blir stående over vannlåsen i sluket, og jevnlig rensing er nødvendig for å redusere risikoen. Utbedring av tettesjiktet vil sjelden være økonomisk rasjonelt som enkeltstående tiltak, og bør vurderes ved en større oppgradering.

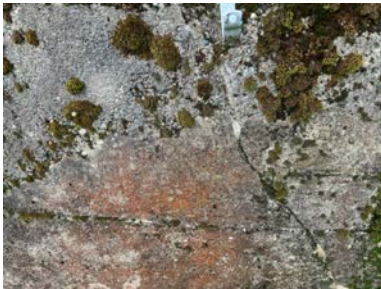
- Andre tiltak:
- Sprekkene bør overvåkes regelmessig for å unngå forverring. Tetting kan bli aktuelt for å hindre vanninntrengning og frostskafer.
