Drammensveien 35, 3612 KONGSBERG

**Pen sentrumsnær enebolig på  
1530 kvm parkmessig opparbeidet  
tomt, med muligheter for store og  
små!**

# Tilstandsrapport

Befaringsdato: 07.05.2025

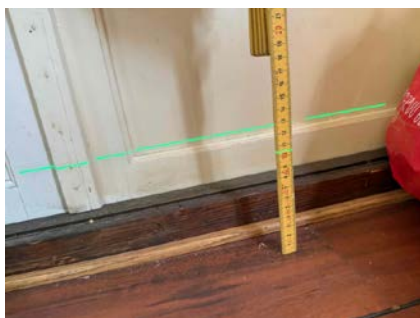
- Det er målt høydeforskjell på mellom 15-30 mm gjennom hele rommet. Tilstandsgrad 2 gis med bakgrunn i standardens krav til godkjente måleavvik.
- Det er avvik:

Bildet viser måling ved verandadør.

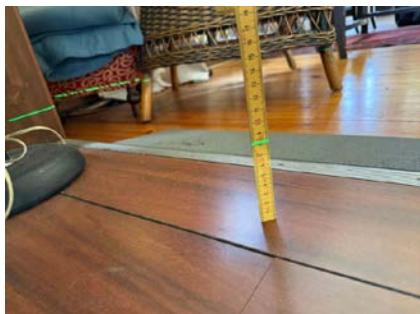
Bildet viser måling ved åpning til kjøkkenet.

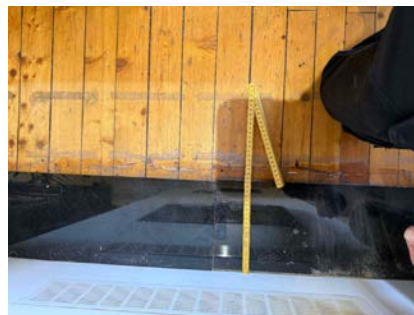
Bildet viser ildfast plate under ildsted i 1. etasje som ikke dekker minst 30 cm foran ildstedet.

Ildfast plate/stein må skiftes ut eller suppleres slik at den dekker minimum 30 cm foran ildstedet.

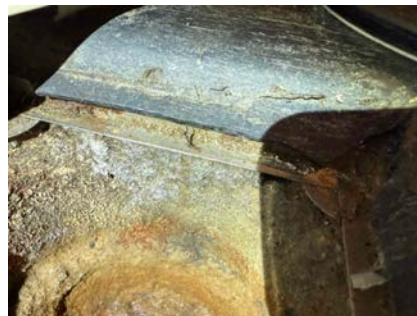
- Det er påvist mangelfull/feil utførelse rundt rørgjennomføringer e.l. som gir fare for fukt i konstruksjonen i våtzone.
- Det er påvist tegn på utettheter på våtrommet.
- Mer enn halvparten av forventet brukstid er passert på membranløsningen.
- Mer enn halvparten av forventet brukstid er passert på slukløsningen.

Bildet viser sluk med belegg uten klemring.

For å sikre en løsning som oppfyller gjeldende krav, bør tettesjikt, sluk og røropplegg oppgraderes og dokumenteres.

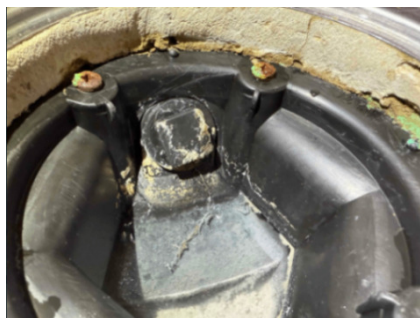
- Det er påvist mangelfull/feil utførelse rundt rørgjennomføringer e.l. som gir fare for fukt i konstruksjonen i våtsone.
- Det er rundt sluk påvist en ikke-fagmessig utførelse av membran/tettesjikt/klemring.
- Mer enn halvparten av forventet brukstid er passert på membranløsningen.
- Mer enn halvparten av forventet brukstid er passert på slukløsningen.

Badet er delvis oppusset i 2007, og det er usikkerhet knyttet til utførelsen av tettesjiktet. Det anbefales derfor å montere et tett dusjkabinett for å redusere fuktbelastningen på gulv og vegger i dusjsonen, inntil badet en gang skal renoveres.
