Kinoveien 1, 1792 TISTEDAL

**Eldre enebolig med  
renoveringsbehov beliggende lunt  
og tilbaketrukket i sentrum av  
Tistedal**

# Tilstandsrapport

## ENEBOLIG

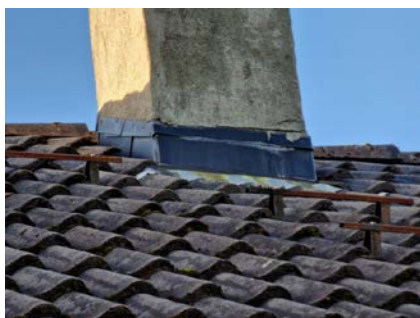
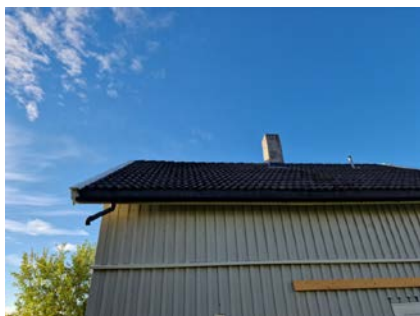
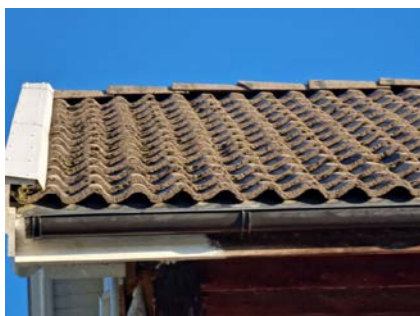
### Nedløp og beslag

Renner, nedløp og beslag i stål og plast. Kun befart fra bakkenivå. Ikke funksjonstestet.

- Det må foretas tiltak for å lukke avviket.
- Det bør lages system for bortledning av vann fra taknedløp ved grunnmur.
- Stigetrinn og plattform for feier må monteres.

Det må monteres nedløp for å forhindre vannsprut på vegger.

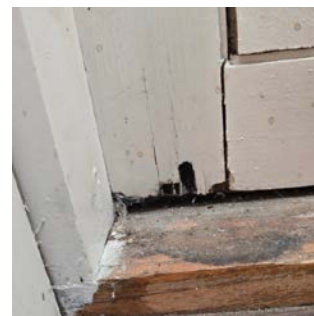
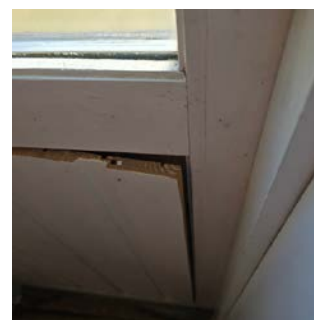
- Det er påvist dør(er) med fukt/råteskader.
- Karmene i dører er værslitte utvendig og det er sprekker i trevirket.
- Terrassedøren er råteskadet. Døren tar i utvendig, midlertidig tak over kjeller. Det er noe heng i inngangsdøren. Synlige glipper, noe som vil medføre trekk. Det mangler beslag under dør.

- Det må påregnes noe vedlikehold og at enkelte dører må skiftes ut.
  - Lokal utbedring/utskifting av fukt/råteskadet treverk.
- Terrassedøren må skiftes ut. Den må blokkeres frem til terrassen sikres med rekkverk.

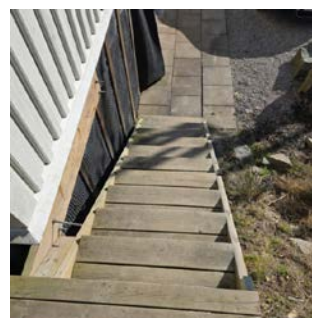
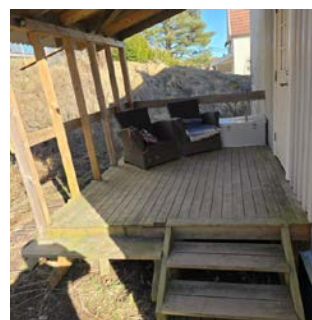
## ! TG 3 Balkonger, terrasser og rom under balkonger

Det er utgang til en terrasse fra stuen. Denne ligger over tilbygg med kjellerrom under.

- Rekkverk må monteres for å lukke avviket.

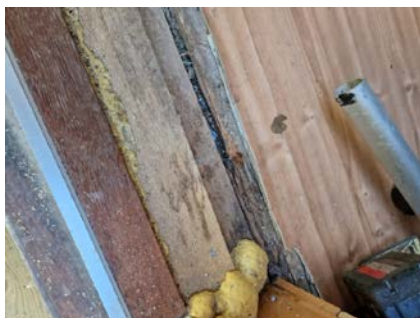
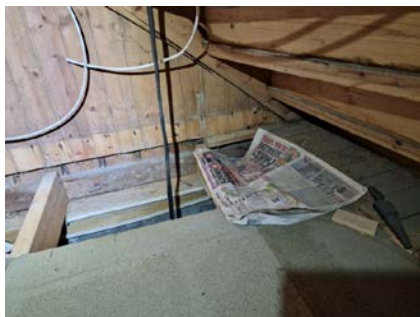
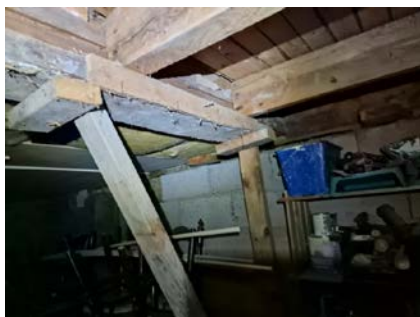
## ! TG 3 Etasjeskille/gulv mot grunn

- Målt høydeforskjell på over 20 mm innenfor en lengde på 2 meter. Tilstandsgrad 3 gis med bakgrunn i standardens krav til godkjente måleavvik.
- Målt høydeforskjell på over 30 mm gjennom hele rommet. Tilstandsgrad 3 gis med bakgrunn i standardens krav til godkjente måleavvik.
- Det er påvist/opplyst om aktivitet fra skadedyr i trebjelkelag.
- Det er synlig råte i bjelkelag ved inngangdøren. Det må beregnes å finne råte flere steder i etasjeskillet i begge etasjer. Det er åpent ned til kjelleren under trappen. Hullet må sikres tilstrekkelig. Spor etter borebiller i etasjeskillet mellom kjeller og første etasje. Bjelkelaget er skjøtet i tilbygget. Trolig ikke dimensjonert for belastningen. Det er satt opp midlertidige støtter av bjelkelaget. Merkbar nedbøying og vibrasjon. Synlige glipper under gulvlist.

Trebjelkelag i etasjeskillet mellom etasjene. Eier informerer om at deler av bjelkelaget på kjøkkenet er skiftet i senere tid pga råteskader. Det ble da også isolert i etasjeskillet og lagt nytt spongulv. Planavvik på 70 mm målt i stue i første etasje og 80 mm på soverom i andre etasje, målt med laser over hele gulvet. Det ble målt et avvik på 90 mm over 2 meter i gang i andre etasje.

- For å få tilstandsgrad 0 eller 1 må høydeforskjeller rettes opp. Ytterligere undersøkelser må foretas for å få kartlagt omfanget for utbedring.
- Ytterligere undersøkelser må foretas for å få kartlagt tilstanden og omfanget på eventuelle skader.
- Utbedringer må beregnes. Det må gjøres nærmere undersøkelser rundt eventuelle tiltak.

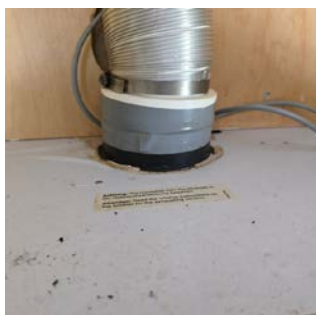
- Det er noen luftlekkasjer rundt ventilasjonsrør.

Det må gjøres tiltak slik at man fjerner luftlekkasjer.

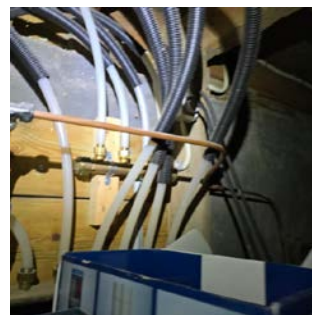
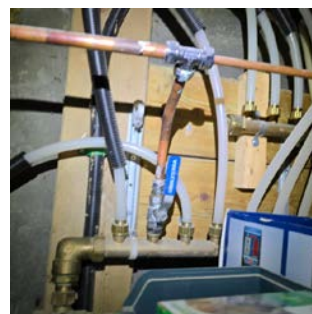
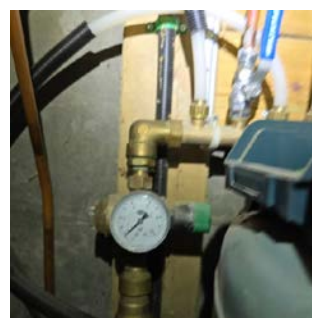
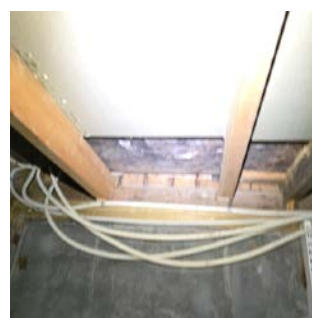
### TG 2 Vannledninger

- Det mangler tettemuffer i enden av varerør på rør-i-rør-system.
- Det er endel løse vannrør i bod under trapp. Noe synlige fuktmerker i himling rundt rør. Boden er trekkfull og har en kjeller-lukt. Vannrørene er trolig utsatt for frost. Synlig kondensering. Noe eldre kobberør i kjelleren. Fordelerstokken i kjelleren er noe løs. Vannrør er ikke tilstrekkelig festet. Trykkmåleren står på 0 på befaringsdagen. Normalt trykk er 2-8 bar.

Vannrør som er utsatt for frost må beregnes isolert.

Det må gjøres undersøkelser rundt trykkmåler.
