Kystveien 57, 8920 SØMNA

**VIK | Renoveringsobjekt i  
naturskjønne omgivelser |  
Romslig tomt på 1126 kvm**

# Tilstandsrapport

Befaringsdato: 26.04.2024

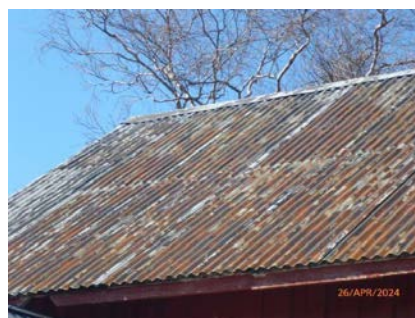
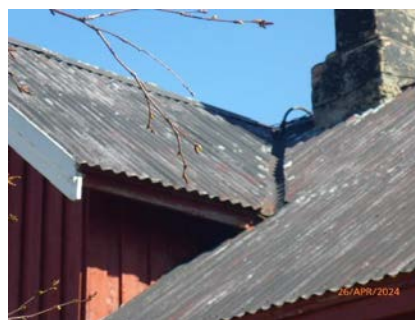
#### Vurdering av avvik:

- Det er påvist skader eller avvik på selve taktekkingen.

Skade/råte på tretto, synlig fra åpne kasser.

- Taktekkingen må skiftes eller utbedres.

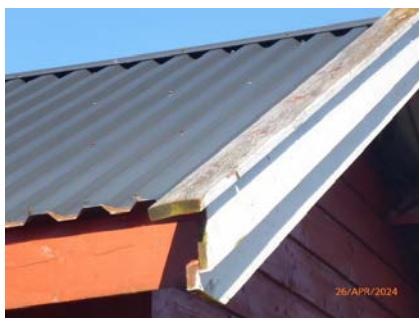
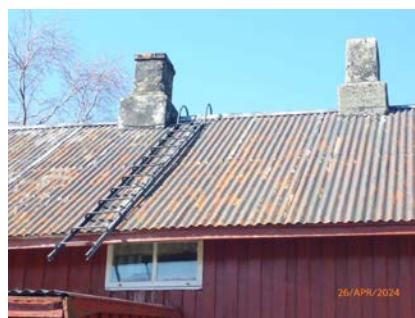
## ! TG 3 Nedløp og beslag

Kun noen gamle takrenner i plast ved hovedinngang. Takvann til terreng her.  
Ikke typegodkjent takstige.

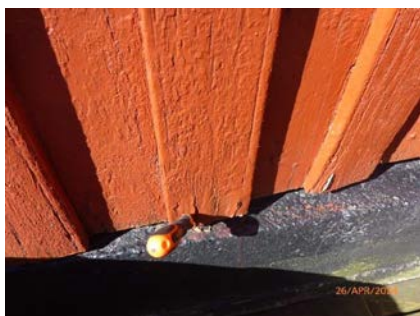
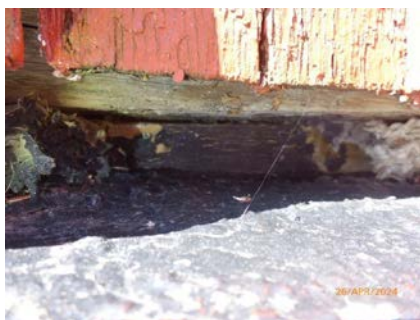
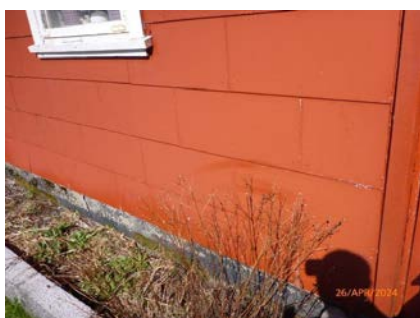
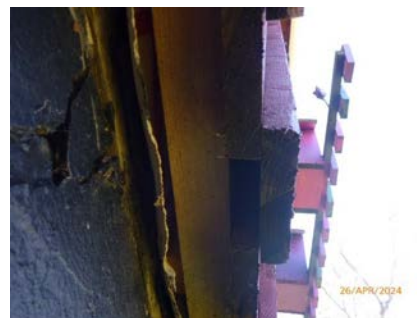
- Det er ingen eller liten lufting i nedre kant av kledning mot grunnmur.
- Det er påvist spredte råteskader i bordkledningen.
- Det er avvik:

To fasader også er kledd med eternitplater. Skjevheter i vegger fra skade på mur. Åpent til bunnsvill flere steder. Ingen smådyrsperre. Påregnelig med museskader i vegger. Liggende kledning på brakke, liten avstand til terreng, eier har hørt mus i veggene.

Omfattede oppretting, utskifting og renovering må påregnes.

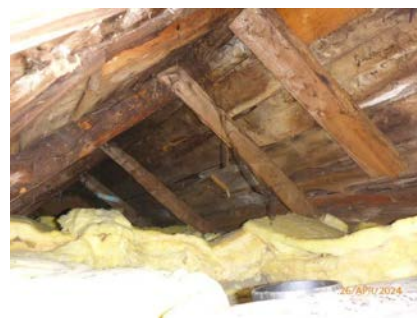
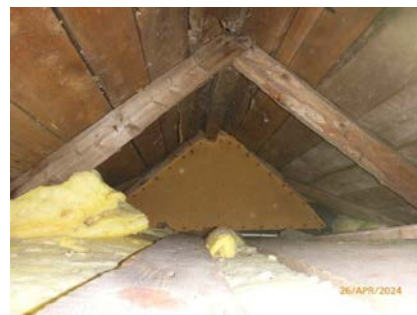
## Takkonstruksjon/Loft

Plassbygget saltakskonstruksjon på hovedbygget. Plassbygget ark mot vest. Skråtak over gang i vest og plassbygget saltak over brakke i øst. Ikke adkomst til skrå himlinger på loft, skråtak i gang og over brakke.

- Det er ingen lufting i konstruksjonen.
- Det er påvist avvik rundt gjennomføringer i takflaten.
- Det er påvist fuktskjolder/skader i takkonstruksjonen.
- Konstruksjonene har omfattende skjevheter.

Påregnelig med museskader i takkonstruksjonen. Takkonstruksjonen står i sin helhet foran en større renovering og oppgradering.

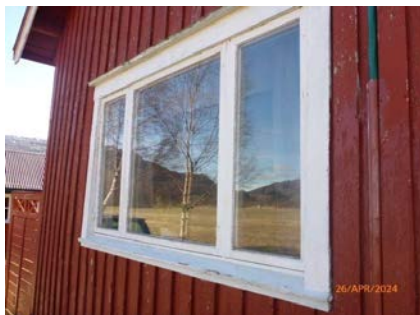
## ! TG 3 Vinduer

Koblede vinduer, slitasje, rust, råte, lite energikonomiske.

Skift vinduer ved nødvendig renovering av fasader.

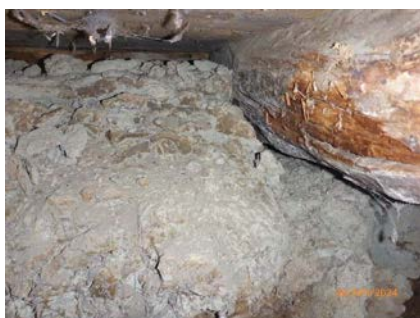
Gulv under "vaskerom"

- Målt høydeforskjell på over 30 mm gjennom hele rommet. Tilstandsgrad 3 gis med bakgrunn i standardens krav til godkjente måleavvik.

Deler av skjevheter kan tilskrives skader på mur. En eventuell oppretting, må sees i sammenheng med dette.

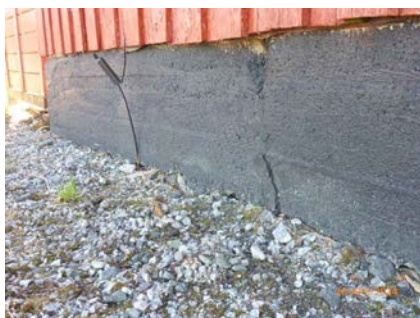
Skader på mur

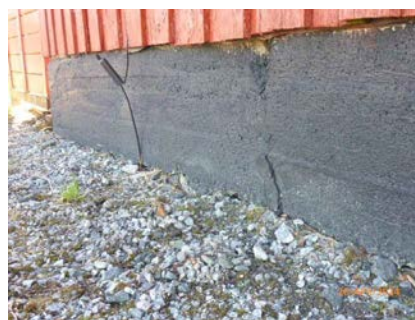
### TG 3 Grunnmur og fundamenter

Grunnmur og fundamenter: Det er registrert horisontalriss som er symptom på jordtrykk. Det er registrert skråriss som er symptom på setninger. Det er registrert utsigning av masser under grunnmuren. Grunnmuren har sprekkdannelser.

Plass-støpte ringmurer under bygget.  
Lecasteiner på terreng for brakke.

Omfattende arbeider må utføres på murer. Foreta ytterligere undersøkelser.

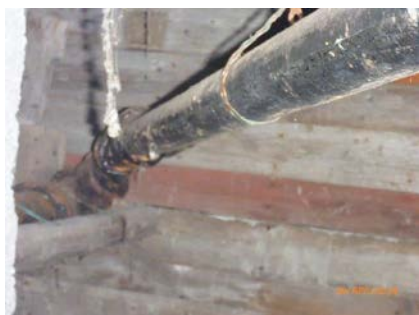
Støpejernsrør i kjrypkjeller.
