Hølandsveien 1257, 1960 LØKEN

**Trivelig landbrukseiendom på 292 dekar med koselig gårdstun, våningshus, låve, fjøs, hønsehus, stabbur og uthus.**

# gnr. 49, bnr. 3

# Verditakst for landbrukseiendom

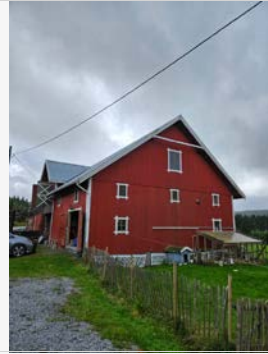
### Låve/fjøs

Det må påregnes vedlikehold og oppgradering. Omfanget av vedlikeholdet avgjøres i stor grad av fremtidig bruk. Tregulvet i 1. og 2. et. er ikke dimensjonert for store landbruksmaskiner.

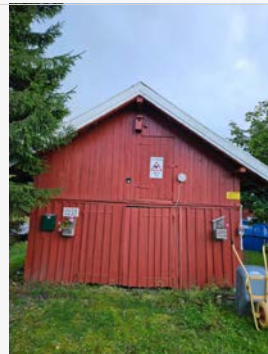
### Grisehus

Bygget har et stort vedlikeholdsetterslep og har behov for omfattende reparasjoner og oppgradering. Fremtidig bruk vil være avgjørende for omfanget av oppgradering.

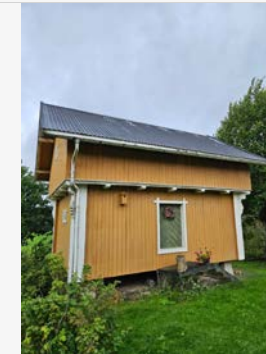
### Stabbur

Det er påvist slitt overflatebehandling og noe fuktbelastet treverk utvendig, spesielt mot sør og vest. Det må påregnes normalt vedlikehold.

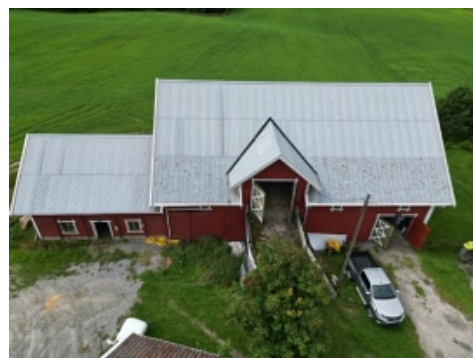
Låve Forsiden mot øst.

Bygningen er godt fundamentert bortsett fra en pillar mot nordvest.

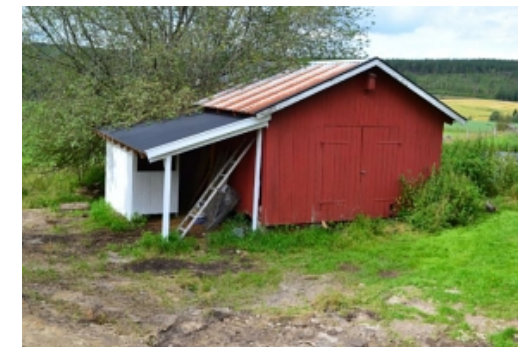
Vedskjul, stall

Bygningen har enkelte setningsskader.
