Sandvollen 12, 4406 FLEKKEFJORD

**Flekkefjord/ Loga - Landlig
beliggende enebolig på stor tomt!
Garasje og flott utsikt**

Tilstandsrapport Eierskifte

Boligtype: Enebolig
Byggeår: 1959
BRA: 165 m²
BRA-i: 165 m²

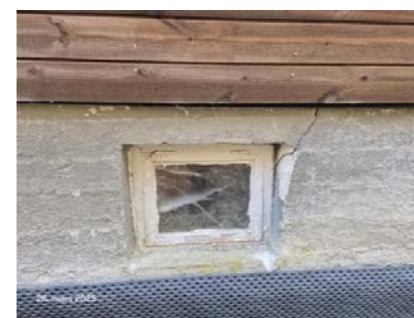
6.2 Grunnmur og fundament

Sprekk i mur.

Riss og sprekker finnes.
Muren er fra byggeår, og slitasje og reparasjoner må påregnes.

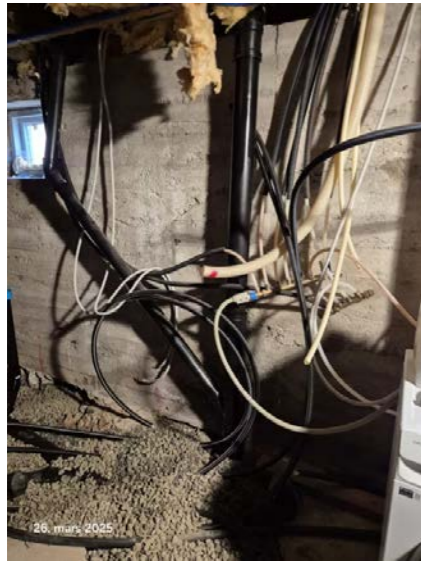
6.3 Rom under terreng: Grovkjeller.

Type rom under terreng	Grovkjeller
<p>Uinnredet grovkjeller. Gulvet er delvis meislet opp og åpent, hvor nye avløpsrør er lagt. Vaskemaskin og varmtvannsbereder er plassert i kjelleren. Åpen fordeling av vannledninger er plassert i kjelleren.</p> <p>Arbeider med EL-rør, vannledninger og avløp er ikke ferdigstilt. Vinduene til kjelleren må skiftes.</p>	
Er det synlige skader eller påvist fukt?	Ja
<p>Oppsummering av rom under terreng TG-2</p> <p>Grovkjeller som ikke kan regnes som et rom for opphold. Uferdige arbeider på tekniske anlegg, og diverse arbeider med gulv mm. må påregnes.</p>

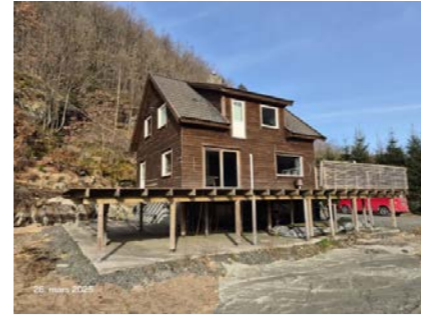
Bildet viser manglende rekkverk.

Type	Terrasse
<p>Terrasse som ikke er ferdigstilt. Adkomst via skyvedør i stua.</p>	
Er det gjennomført arbeider etter opprinnelig byggeår?	Ja
Er det synlig tegn på skjevheter/konstruksjonssvikt?	Ja
Er det tegn på sopp/råteskader i treverk eller skader i betong?	Ja
Er det krav til rekkverk?	Ja
Er det avvik på rekkverkshøyde og åpninger i rekkverket i forhold til gjeldene byggt teknisk forskrift på befaringstidspunktet?	Ja
Er balkong / terrassen teknet?	Nei
<p>Oppsummering av balkong, terrasse, plattung TG-3</p> <p>Terrassen er ikke ferdigstilt. Rekkverk mangler, og terrasse-bord mangler.</p> <p>Anbefalte tiltak / ytterligere undersøkelser anbefales</p> <p>Ferdigstille rekkverk og terrassebord.</p> <p>Utbedringskostnader 10 000 - 50 000</p>

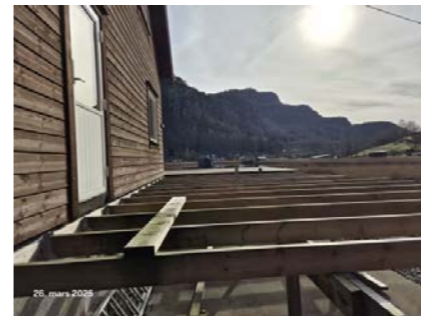
Manglende terrassebord og rekkverk.

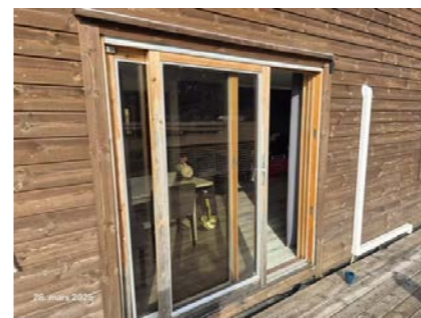
Skyvedør til stua.

Beskrivelse	
<p>Vinduer og balkongdør i 1. og 2. etasje er skiftet ut, og er av 2-lags glass. Skyvedør i stue, hoveddør og vinduer til grovkjeller er ikke skiftet ut.</p>	
Er det gjennomført arbeider etter opprinnelig byggeår?	Ja
Er det påvist punkterte eller sprukne glass?	Ja
Er det påvist værslitte karmen, fuktskader eller råteskader?	Ja
Er det ved stikkprøver registrert avvik ved åpne/lukkemekanismen?	Nei
Er det påvist avvik ved utvendig tetting som beslag, vannbord, og omramming?	Nei

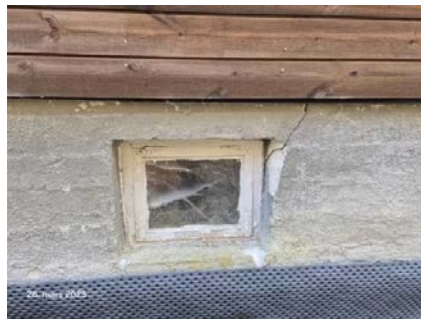
Et av vinduene til grovkjeller.

Oppsummering av vinduer og dører TG-3

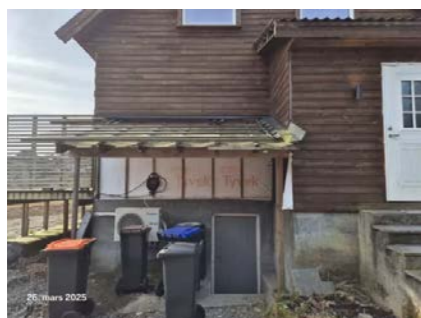
Bildet viser blant annet manglende kledning, vindskier og belistning hoveddør.

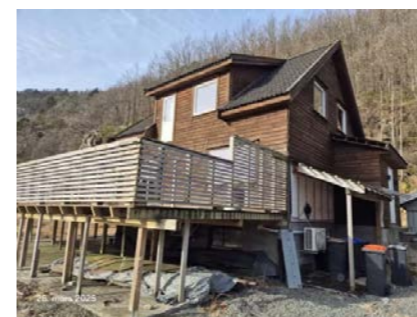
Manglende takrenner og nedløp på boligen.

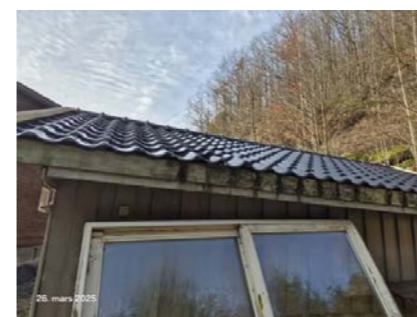
Manglende takrenner og nedløp på garasjen.

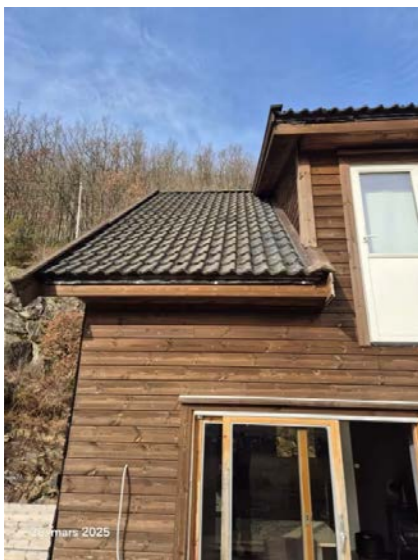
Bilde av tilstand takstein.

Er det skader på takstein, mosegroing, buler i papp, rust eller bulker i plater? Ja

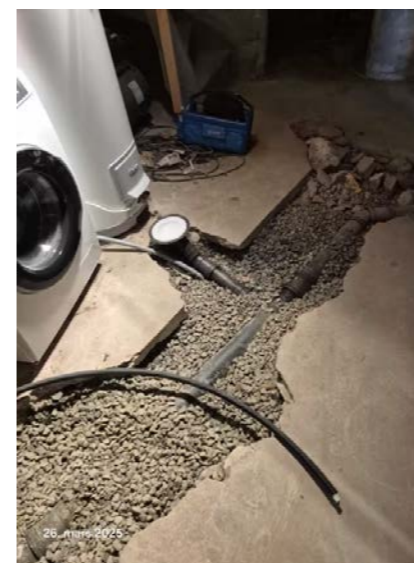
Oppskåret betonggulv i grovkjeller.

Ferdigstille arbeider med gulv og himlinger som gjenstår.

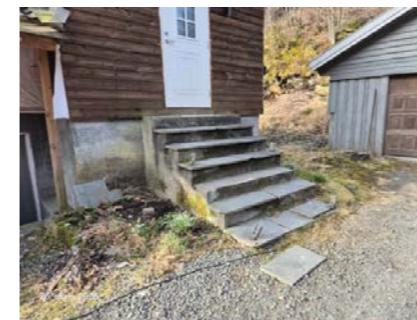
Rekkverk mangler.

Etablere rekkverk og håndløpere der hvor dette mangler.

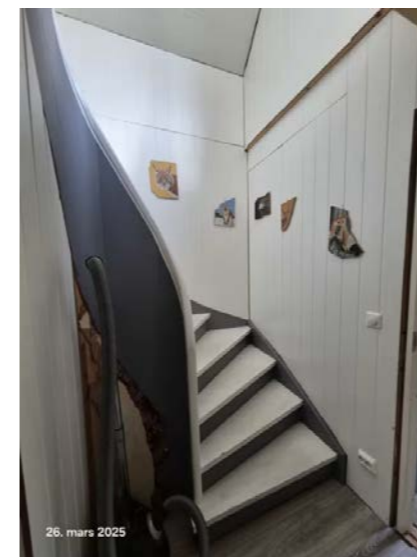
Håndløper mangler.

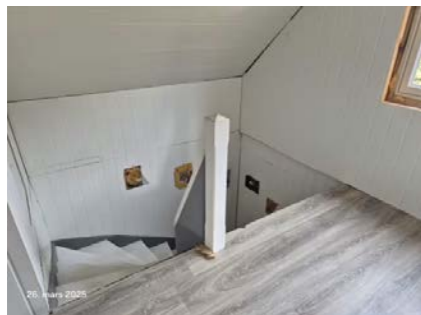
Rekkverk mangler.
