Dalenveien 62, 3160 STOKKE

**Stor familiebolig med 6 soverom |  
Fantastisk hage | Stor garasje med  
lader | Utleiedel | Solrikt |**

# Tilstandsrapport

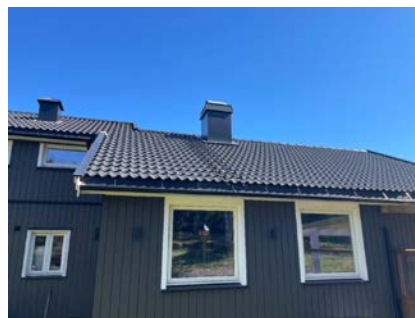
- Det er ikke krav om utbedring av snøfangere opp til dagens krav.

Det bør vurderes å montere snøfangere for å redusere risikoen for snøras, som kan medføre skade på personer eller eiendom. Manglende snøfangere kan føre til økt fare for skader ved snø- og isras fra taket.

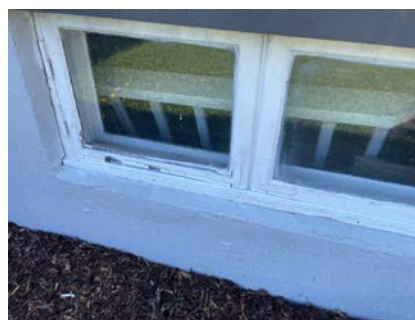
Kostnadsestimat: 20 000 - 100 000

Vinduer med råteskader bør skiftes ut for å hindre videre forringelse og redusere risikoen for fuktskader i omkringliggende konstruksjoner. Eldre og slitte vinduer har ofte dårlig isolasjonsevne, noe som kan føre til varmetap og økte oppvarmingskostnader.

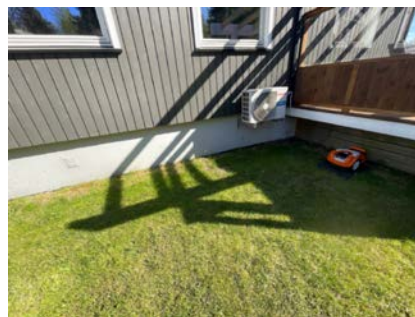
- Det bør foretas terrengjusteringer.

Det bør utføres terrengjusteringer slik at fall ledes bort fra grunnmuren, for å unngå vannansamlinger mot bygningen. Mangelfull bortledning av overvann kan føre til fuktskader i konstruksjonen og redusert levetid på bygningsdeler under bakken. I tillegg bør det tas hensyn til at eiendommen ligger i et aktsomhetsområde for kvikkleireskred, noe som kan medføre økt risiko for setningsskader eller skred ved større vannansamlinger.
