Fjellveien 5-7, 8752 KONSVIKOSEN

**KVINA. Hel tomannsbolig med 2
stk 2-roms leiligheter på ett plan.**

Nøkkelinformasjon

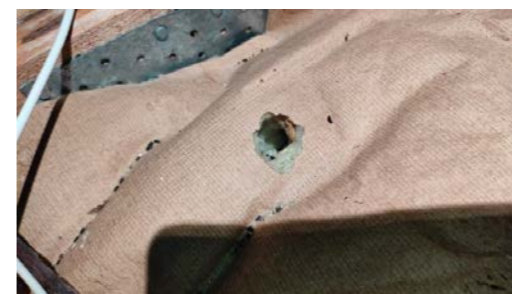
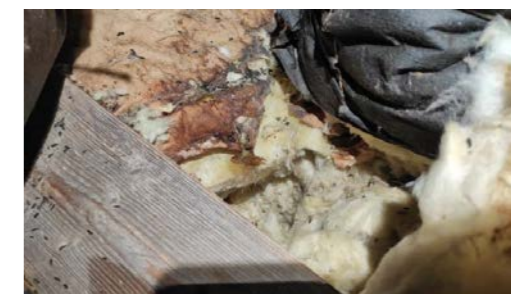
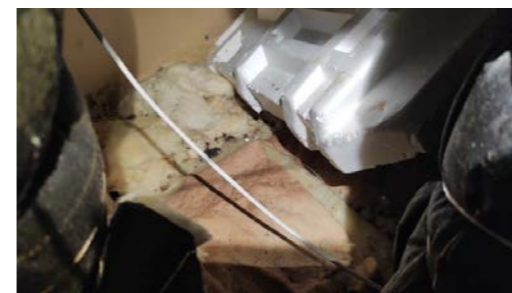
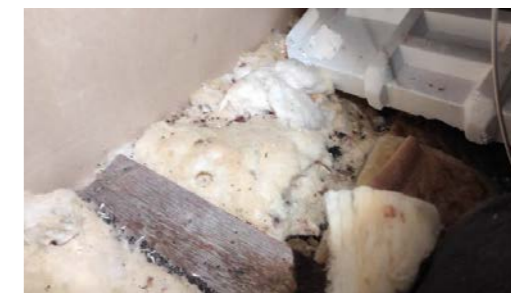
TG 2 Takkonstruksjon/Loft

Punktet må sees i sammenheng med Taktekking

Skadet isolasjon bør skiftes ut for å opprettholde isolasjonsevnen.

Det anbefales å montere dampspærre ny dampspærre ved eventuell renovering. Dampspærren hindrer varm, fuktig inneluft fra å trenge inn i konstruksjonen og skal alltid ligge på den varme siden av isolasjonen. Manglende dampspærre eller utettheter kan forårsake kondens og mulige skader.

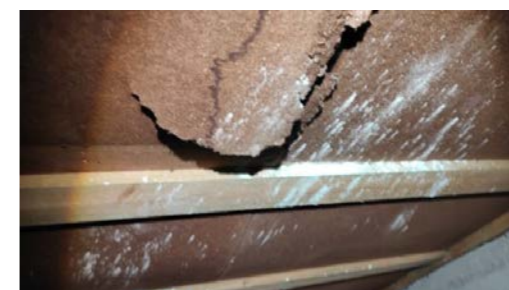
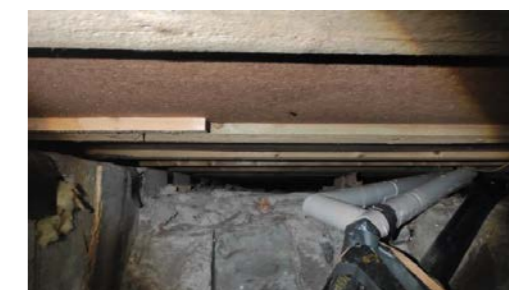
- Ut ifra visuelle observasjoner fra de besiktigede områdene, gir det grunnlag for å forsøke å foreta grundigere undersøkelser i de mindre tilgjengelige områdene. Det kan ikke utelukkes skader i disse områdene.
- Bedre ventilering må etableres.

Skadede stubbloftsplater bør skiftes ut.
Det bør etableres fuktsperre mot grunn i hele krypkjelleren.

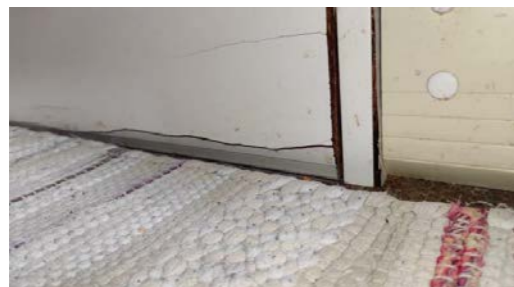
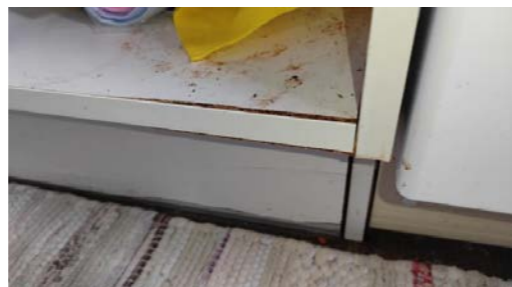
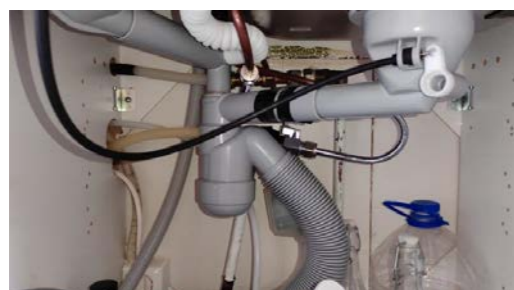
Kontroll etter lekkasjer.

- Det må påregnes lokal utbedring/utskiftning.
