Knudsmyr 17, 4625 FLEKKERØY

**Rå beliggende enebolig med
basseng|Magisk uteområde |
Dobbel garasje m/loft|Endetomt|
Solrikt|usjenert|barnevennlig**

Tilstandsrapport

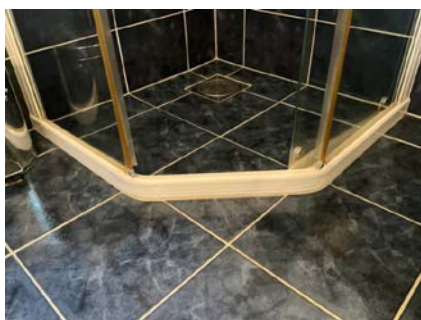
1. ETASJE > BAD

! TG 2 Sluk, membran og tettesjikt

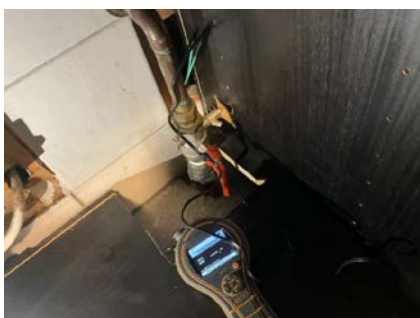
- Målinger viser at det ikke er fall til sluk (motfall).

For å lukke avviket må det etableres fall til sluk.

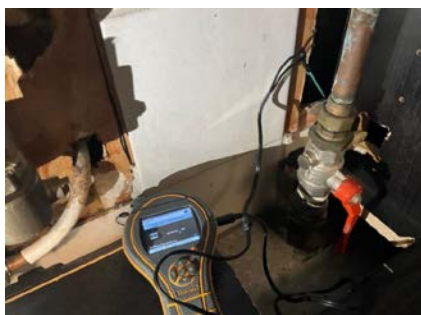
2. ETASJE > BAD

Det er målt motfall ved toalettet, avviket har ingen konsekvens da dusjnisen er avgrenset med oppkant, men vannsøl vil ikke renne til sluk utenfor dusjnisen.

For å lukke avviket må det etableres fall til sluk.

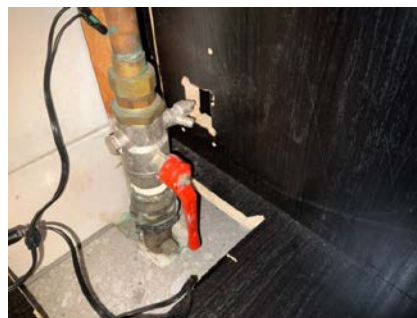
TG 2 Avløpsrør

Det er avløpsrør av plast.

- Det er ikke behov for utbedringstiltak siden anlegget fungerer i dag, men ut ifra alder kan skader plutselig oppstå på eldre anlegg.
- I forbindelse med oppgradering av våtrom vil det være naturlig med utskiftning av rør.

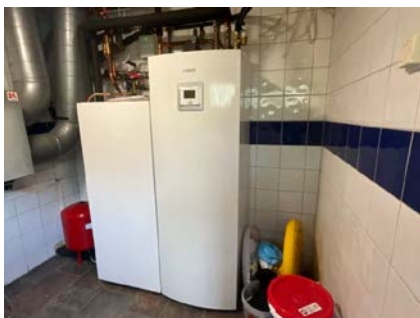
! TG 1 Vannbåren varme

I boligen er det vannbåren varme i gulvene. Inspeksjonen innebærer å sjekke etter lekkasjer i koblinger på synlige deler.

Årlig kontroll/service av denne typen anlegg må forventes.
