# Meget tiltalende og familievennlig halvpart av tomannsbolig - Solrik hage - Nydelig utsikt

# Tilstandsrapport

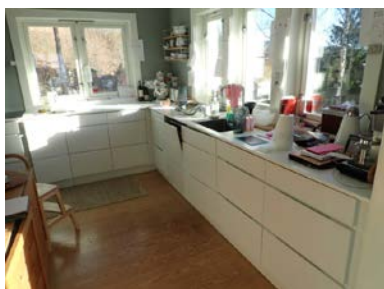
## 1. ETASJE > KJØKKEN

Det er ikke montert lekkasjestopp i benken. Kom som ett krav i TEK 10 ved ny installasjon av kjøkken / utstyr.

Konsekvens ved manglende komfyrvakt, er manglende varslings ved tørrkoking eller røk / brann på kokeplaten. Brann og røkskader. Komfyrvakt må monteres,

Konsekvens ved manglende lekkasjestopper er fritt vann inn i konstruksjoner ved en lekkasje. Lekkasjestopper må monteres.
