Vestre Rødenesveien 113, 1870 ØRJE

**Ørje - Romslig bolig med stor flott hage. Garasje og uthus. Nær Rødenessjøen.  
Visning - Ring megler!**

# Tilstandsrapport

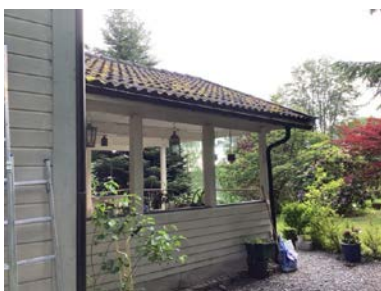
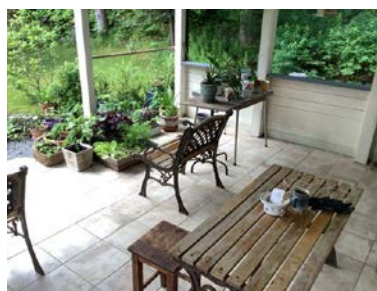
- Det er avvik:

Det må gjøres tiltak for å lukke avviket.

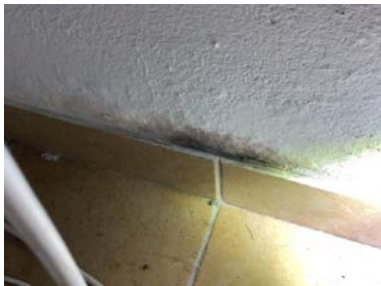
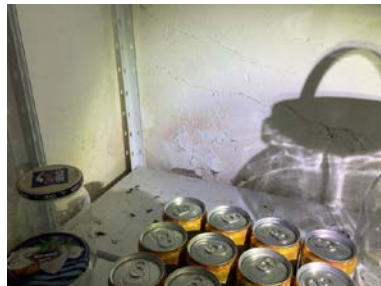
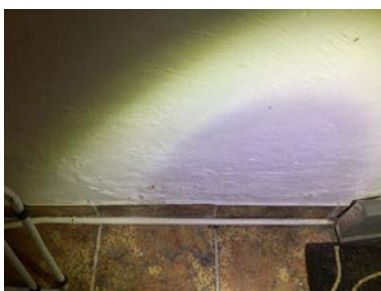
- Det er påvist indikasjoner på noe fuktgjennomtrenging i kjellergulv.
- Det er påvist indikasjoner på noe fuktgjennomtrenging inn i kjellermur.

- Det påviste fuktnivå gir grunn til å overvåke konstruksjonen jevnlig for å se utvikling over tid, og eventuelt foreta tiltak for å unngå fuktskader.

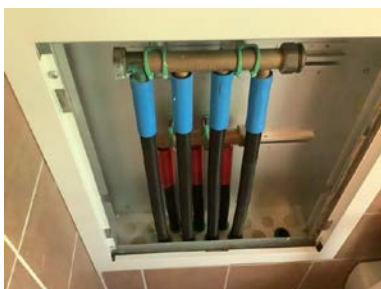
Rør i rør til bad i 2. etasje.

- Det er ikke behov for utbedringstiltak siden anlegget fungerer i dag, men ut ifra alder kan skader plutselig oppstå på eldre anlegg.

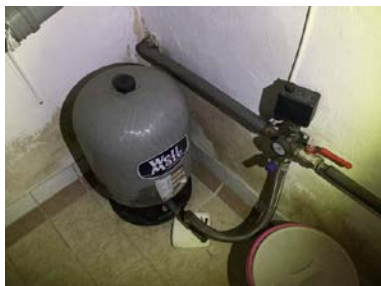
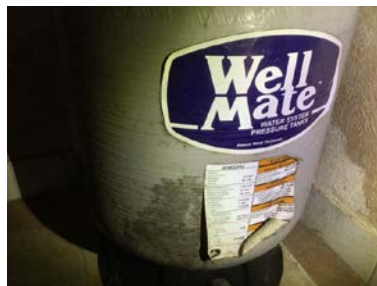
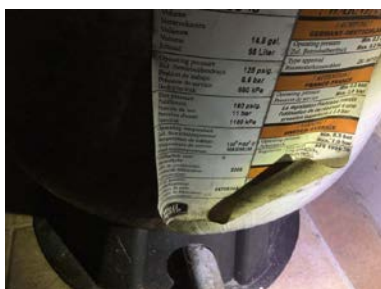
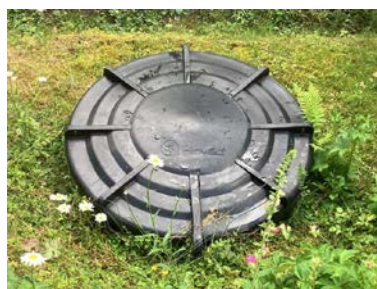
- Det er ikke behov for utbedringstiltak siden anlegget fungerer i dag, men ut ifra alder kan skader plutselig oppstå på eldre anlegg.
- Vannkvalitet må dokumenteres
