Amboltvegen 1, 7520 HEGRA

**Innholdsrik enebolig i et  
veletablert og attraktivt  
boligområde | 4 soverom og 2  
stuer | Garasje | Fint uteområde**

# Tilstandsrapport

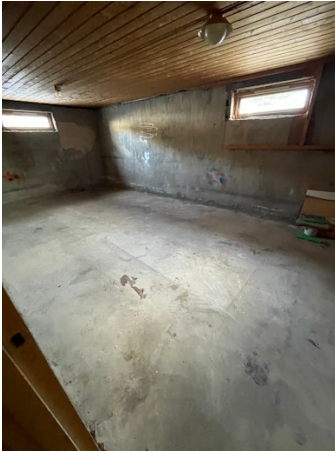
Kalkutslag indikerer fuktvandring gjennom murverket. Eldre drenering kan ha redusert funksjon.

Stedvis salt/kalkutslag avdekket nederst på vegger i kjeller/sokkeletasjen.

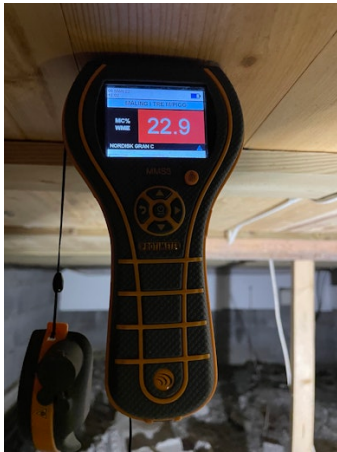
Krypkjeller uten fuktsperre mot grunn og uten etablerte ventiler. Ved fuktmåling er det registrert ca. 23 % fukt i treverk i overliggende bjelkelag. Målt verdi anses som forhøyet og kan gi risiko for fuktskader og biologisk nedbrytning.

Fuktmåling krypkjeller

Tiltak for å redusere fuktbelastningen anbefales, etablering av fuktsperre mot grunnen og forbedret/etablere ventilasjon i krypkjelleren.

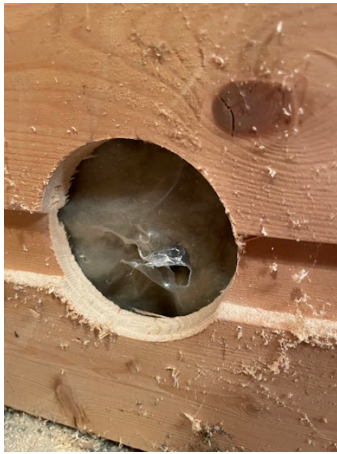
Det er utført hulltaking i vegg under trapp i kjeller. Det ble ikke påvist forhøyde fuktverdier på befaringstidspunktet, men det ble påvist bruk av dampsperre i veggkonstruksjonen.

Det er påvist indikasjoner på noe fuktgjennomtrenging i kjellergulv og grunnmur.

Dampsperre i vegg

Ved fremtidig rehabilitering eller negativ utvikling bør veggkonstruksjonen utbedres til en mer fuktsikker løsning.

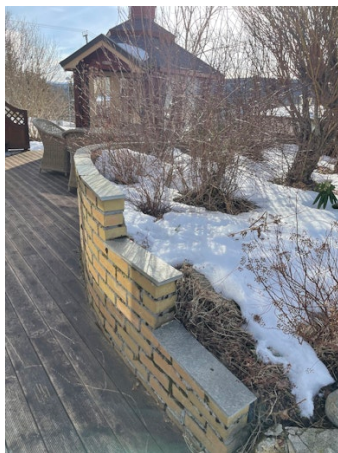
Dersom den står ute av lodd fremover, kan det tyde på, jordtrykk, manglende fundament, dårlig drenering.

Forstøtningsmur fremstår delvis ute av lodd.

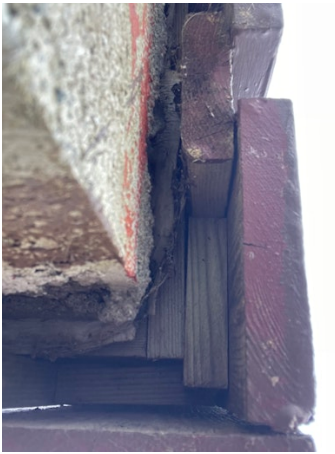
**Yttervegger / fasader:** Yttervegger med stående/liggende trekledning. Kledningen fremstår uten dokumentert luftespalte/baklufting, noe som gir begrenset uttørkingsevne og økt risiko for fuktopphopning i konstruksjonen. Forholdet vurderes til TG2 grunnet alder, utførelse og registrerte avvik. Vedlikehold, evt skifte av skadde bord og ytterligere undersøkelser av underliggende konstruksjon anbefales.

Kledning uten lufting

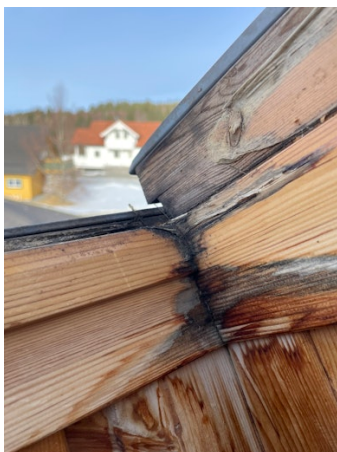
Fuktmerker takvindu

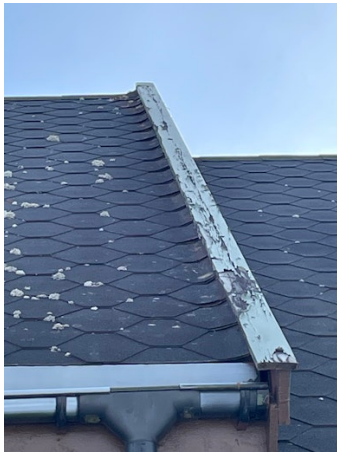
Fuktskade vannbord

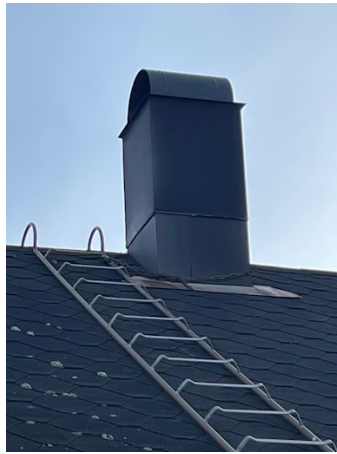
Rust på beslag ved pipe

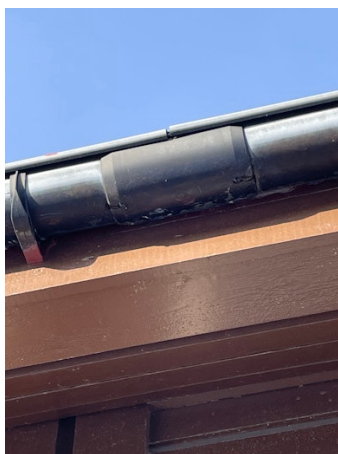
**Takrenner og nedløp:** Takrenner og nedløp har passert forventet levetid og tiltak må påregnes. Det ble påvist lekkasje fra skjøter i takrenne.

Renneskjøt med lekkasje

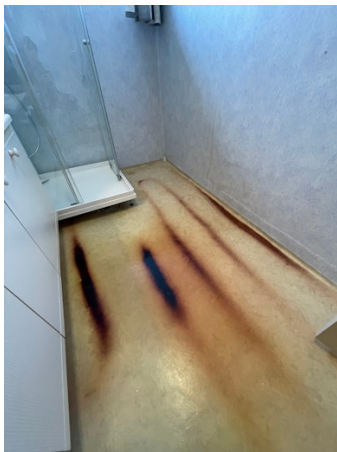
Det er misfarging i gulv etter varmekabler. Det er sprekker og riss i tapet på vegger.

Misfarging gulv

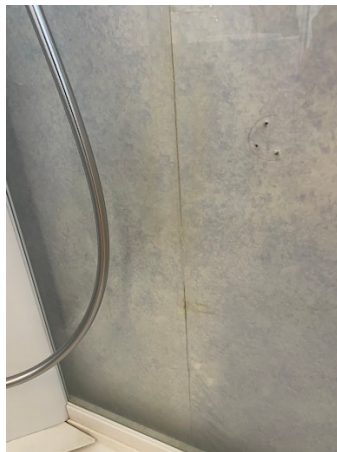
**Bad - Totalvurdering av membran, tettesjikt og sluk:** Det er avvik i tettesjikt ved sprekker/hull i belegget på vegg som gjør at badet ikke innehar et godkjent tettesjikt. Våtrommet må oppgraderes for å tåle normal bruk etter dagens krav.

Avvik vegg
