Karsetgutua 94, 2323 INGEBERG

Pen og vedlikeholdt enebolig med godkjent hybelleilighet og garasje. Solrik og landlig beliggenhet, kun 6 km fra Hamar!

6. Hovedrapport

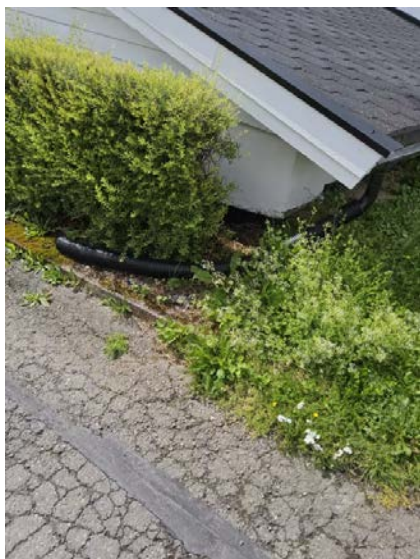
6.1 Drenering

- * Drenering: Dreneringens tilstand har påvirkning på underetasjens bruksområder og bygningstekniske tilstand. Drenering er nedgravd og skjult, og av den grunn må estimert tilstand vurderes ut i fra alder. Estimert teknisk levetid på drens-system har et betydelig sprang, og er mellom 20 - 60 år. Av nevnte grunner er det vanskelig å angi noen eksakt tilstand, men basert på alder er restlevetiden vurdert til å være usikker. Terrenget rundt bygget har stedvis fall mot grunnmuren. Forholdet øker fuktbelastningen på grunnmuren. Vann fra yttertaket er ikke ledet vekk fra bygningen/ grunnmuren i tilstrekkelig grad. Forholdet kan føre til økt fuktbelastning på grunnmuren og drens-systemet, og bør utbedres. Det registreres salt/kalkutslag på innvendig grunnmursflater som indikerer fukttransport gjennom grunnmuren.

Bilde viser taknedløp avsluttet over bakken.

Type grunnmur?	Grunnmur/ringmur
Er det gjennomført arbeider etter opprinnelig byggeår?	Ukjent
Er det manglende fuktsikring i form av grunnmursplast på grunnmur, eller er det ut fra alder grunn til å anta at dette mangler?	Nei
Har drenering nådd en alder som gir økt risiko for skader eller følgeskader?	Ja
Er det ved innvendig inspeksjon registrert symptom på nedsatt funksjon eller funksjonssvikt?	Ja
Er bygningen utsatt for tilsig av overflatevann (terrengfall inn mot boligen)?	Ja
Er kontrollert bortledning av vann fra taknedløp ved grunnmur mangelfull?	Ja

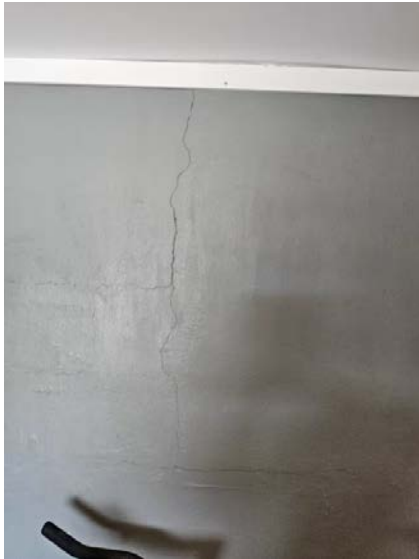
6.2 Grunnmur og fundament

- * Grunnmur og fundament: Det registreres riss/ sprekker i grunnmuren.
- * Rom under terreng: Det registreres mineralutsalg (salt/kalkutsalg) i overflater i garasje, noe som er et symptom på fuktvandring gjennom grunnmur. Til informasjon: Det er ikke foretatt hulltaking da ingen vegger mot terreng er utlektet.

Det registreres riss/ sprekker i grunnmuren.

Bilde viser sprekk i grunnmur.

Type Fundament/Grunnmur	Grunnmur m/underetasje
Type byggegrunn	Ukjent byggegrunn
Type grunnmur i kjeller	Lettklinker (lecastein eller lign)
Er det påvist sprekker/riss eller skader?	Ja

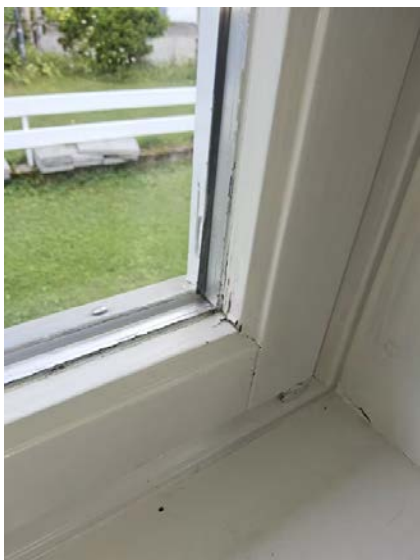
6.6 Vinduer og dører

- * Vinduer og dører: Det registreres symptomer på fuktproblematikk på karm i hybel og ett soverom i 1.etasje. Vinduer fra byggeår har nådd en høy alder og skader/punkteringer i tiden som kommer er påregnelig.

Bilde viser symptom på fuktproblematikk på vindu.

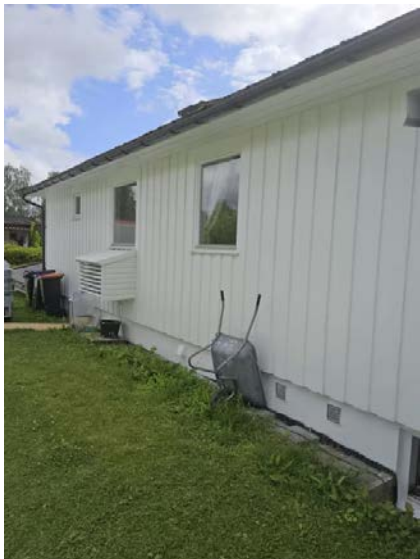
6.7 Yttervegger

Bilde viser yttervegg.

Type fasade	Liggende kledning, Stående kledning
Er det gjennomført arbeider etter opprinnelig byggeår?	Nei
Er det påvist skjevheter/riss/sprekker/setninger?	Ja
Er det påvist fuktskade/sopp/råte eller slitt overflate?	Nei
Er det liten eller ingen lufting av kledningen?	Ja
Er det manglende musetetting i nedkant av kledning/plater?	Nei
Oppsummering av yttervegger	
<p>TG-2</p> <p>Det registreres skjevhet i overgang mellom terrasse og boligen. Det er benyttet klosser som musesperre bak kledning. Dette har medført stedvis redusert lufting.</p>	
Anbefalte tiltak / ytterligere undersøkelser anbefales	
<p>Videre undersøkelser av fagkyndig vedrørende skjevhet anbefales. Det bør foretas tiltak for å bedre lufting av kledningen.</p>

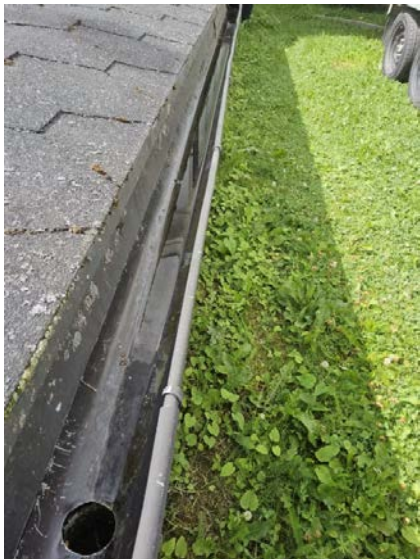
6.9 Renner og nedløp

- * Renner og nedløp: Renner og nedløp har nådd en alder hvor skader vil være påregnelig. Det registreres motfall på enkelte takrenner, noe som medfører økt fare for skader og lekkasjer.

Bilde viser takrenne med motfall.

Type	Metall
Er det utført arbeider på anlegget etter byggeår?	Ukjent
Er det synlige skader på renner/nedløp?	Ja
Oppsummering av renner og nedløp	
<p>TG-2</p> <p>Renner og nedløp har nådd en alder hvor skader vil være påregnelig. Det registreres motfall på enkelte takrenner, noe som medfører økt fare for skader og lekkasjer.</p>	
Anbefalte tiltak / ytterligere undersøkelser anbefales	
<p>En utbedring bør sees i sammenheng med en fremtidig utskifting av takteking.</p>

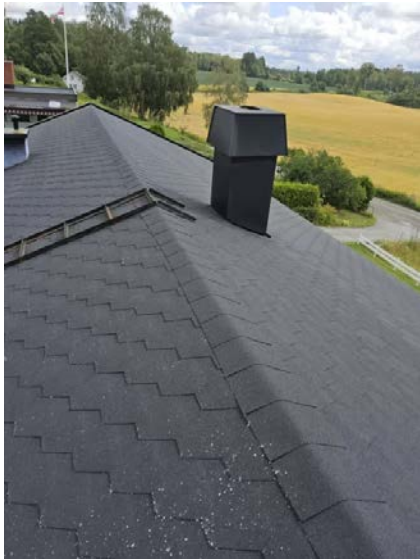
6.11 Takteking

Bilde viser takteking.

Type teking	Pappshingel
Inspisert fra	På tak
Er det gjennomført arbeider etter opprinnelig byggeår?	Ukjent
Er det skader på takstein, mosegroing, buler i papp, rust eller bulker i plater?	Ja
Er det synlige avvik på beslag/inndekning rundt pipe og andre takgjennomføringer?	Nei
Har tekingen nådd en alder som gir økt risiko for skader eller følgeskader?	Ja
Oppsummering av takteking	
<p>TG-2</p> <p>Det registreres moderate mengder mosevekster på yttertaket, noe som forkorter levetiden på taksteinen. Det registreres buler i pappteiking. Taktekingen har nådd en alder som gjør tettheten usikker i tiden som kommer.</p>	
Anbefalte tiltak / ytterligere undersøkelser anbefales	
<p>Basert på ovennevnte forhold anbefales jevnlig ettersyn slik at tiltak kan iverksettes ved behov. Mose anbefales fjernet.</p>

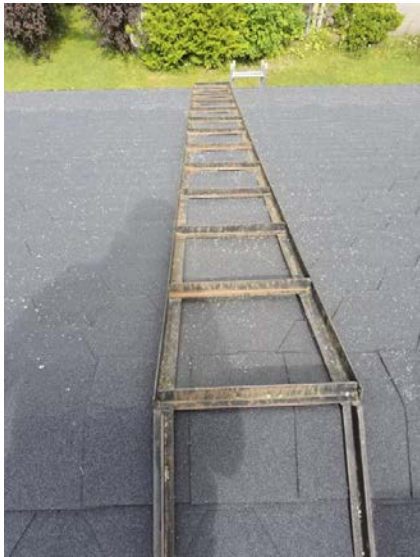
6.12 Utstyr på tak

Bilde viser takstige.

Er det krav til snøfanger?	Nei
Er det krav til stige for adkomst feier?	Ja
Er det manglende stige/adkomst for feier og eller skader på stige?	Ja
Oppsummering av utstyr på tak	
<p>TG-3</p> <p>Takstigen er en stige med bøyler over møne uten forankring ned i konstruksjonen og er ikke en godkjent løsning. Takstige må være innfestet i konstruksjonen.</p>	
Anbefalte tiltak / ytterligere undersøkelser anbefales	
<p>Forskriftsmessig adkomst for feier bør etableres.</p>	
Utbedringskostnader	10 000 - 50 000

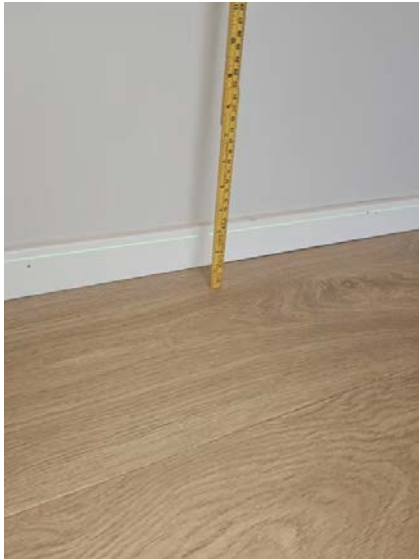
6.13 Etasjeskille og gulv på grunn

- * Etasjeskille og gulv på grunn: Kontroll av etasjeskille utføres med nivelleringslaser. Det tas stikkprøver i to retninger i minst to rom per etasje der det lar seg gjøre. Med bruk av nivelleringslaser ble det registrert et avvik på 17 mm. Det registreres i tillegg knirk i gulv.

Bilde viser måling av etasjeskiller.

Type	Trebjelkelag
Er det påvist nedbøy, skjevheter eller svikt i etasjeskille/gulv?	Ja
Oppsummering av etasjeskille og gulv på grunn	
<p>Kontroll av etasjeskille utføres med nivelleringslaser. Det tas stikkprøver i to retninger i minst to rom per etasje der det lar seg gjøre. Med bruk av nivelleringslaser ble det registrert et avvik på 17 mm. Det registreres i tillegg knirk i gulv.</p>	
Anbefalte tiltak / ytterligere undersøkelser anbefales	
<p>Det vurderes at det ikke er behov for umiddelbare tiltak, men ved eventuell legging av nytt gulv som stiller krav til planhet av underlaget, bør avretting påregnes.</p>

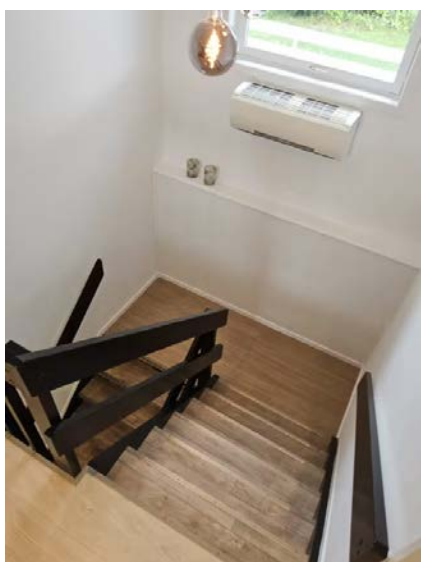
6.18 Trapp

- * Trapp: Åpninger i rekkverket og mellom trinn er over 10cm og utgjør en forhøyet sikkerhetsrisiko.
- * Avløpsrør: Innvendige avløpsrør fra byggeår har nådd en høy alder og gir økt risiko for skader i tiden som kommer.

Bilde viser trapp.

For å lukke avviket må høyden på rekkverket heves til dagens krav på 100 cm.

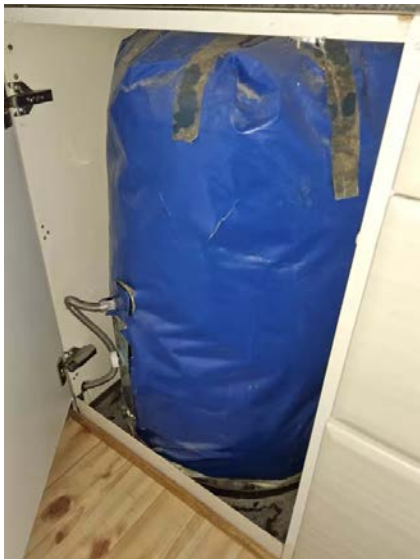
6.23 Varmtvannsbereder: Hybel

* Varmtvannsbereder: Hybel: Varmtvannsbereder er plassert i rom uten sluk/overløp eller annen sikring mot fuktskader. Konsekvens kan være at det oppstår fuktskader hvis lekkasje fra varmtvannsbereder skulle oppstå. Det registreres rust og skader på kjøkkeninnredningen som indikerer lekkasje fra berederen.

Bilde viser varmtvannsbereder.
