KRÅVEGEN 72 - DITT NYE HYTTEPARADIS?

Befaringsdato: 18.09.2024 Rapportdato: 25.09.2024 Oppdragsnr.: 22128-1070 Referansenummer: CA4121
Autorisert foretak: 7-Fjellstakst AS Sertifisert Takstingeniør: Morten Soltvedt Vår ref: Espen Rikstad

Tilstandsrapport

FRITIDSBOLIG

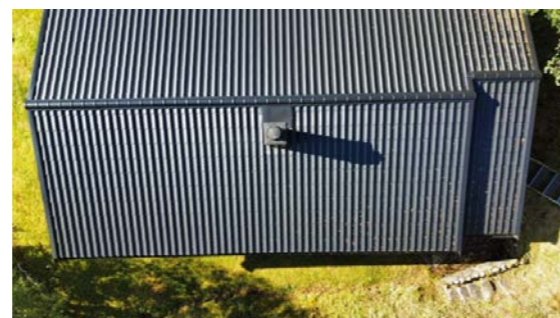
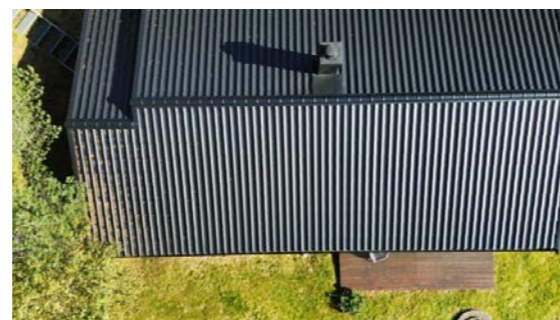
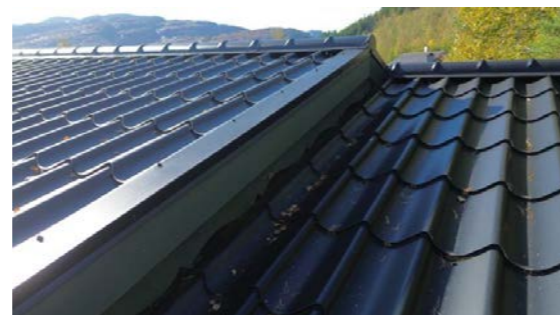
TG 2 Nedløp og beslag

- Det mangler snøfangere på hele eller deler av taket, men det var ikke krav om dette på byggemeldingstidspunktet.
- Det er avvik:

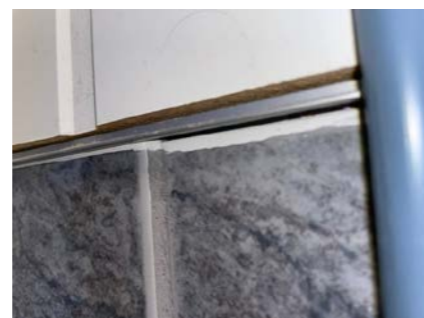
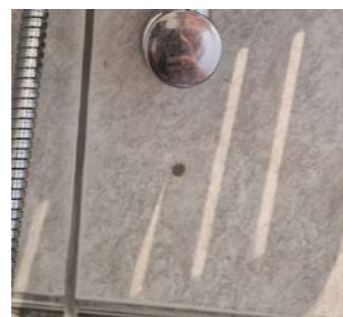
1. ETASJE > BAD/VASKEROM

TG 2 Overflater vegger og himling

- Det er avvik:
- Det er montert vindu og uegnet materiale i våtsonen til dusj.
Fliser har sår etter tidligere dusjarmatur.

- Tiltak:
- Uegnede materiale bør fuktbeskyttes, dette for å hindre fuktskader.
Overfaltene fungerer med sår fra tidligere baderomsmøbel.

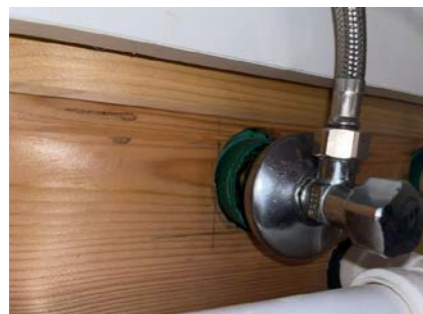
1. ETASJE > BAD/VASKEROM

TG 2 Sanitærutstyr og innredning

- Det er ikke påvist tilfredsstillende løsning for å synliggjøre lekkasje fra innebygget systerne.

- Ved implementering av innebygget systerne var det ikke krav om lekkasjesikring, konstruksjonen bør jevnlig observeres.

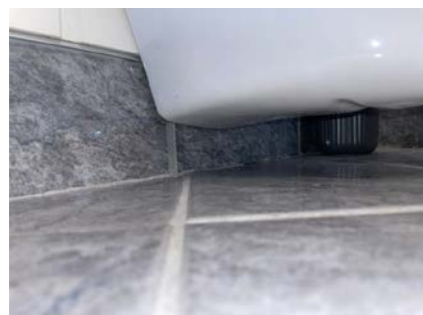
1. ETASJE > BAD/VASKEROM

TG 2 Ventilasjon
