Kongsvegen 1060, 2340 LØTEN

11.05.2025

# Kongsvegen 1060 2340 LØTEN

## Tilstandsrapport Eierskifte

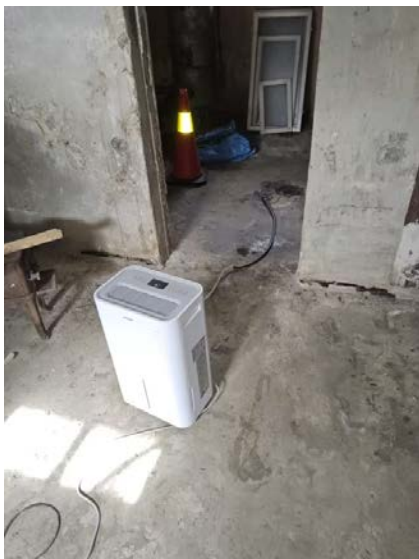
Det registreres mineralutsalg (salt/kalkutsalg) i overflater som er et symptom på fuktvandring gjennom grunnmur. Ved bruk av fuktindikator mot fritt eksponerte murflater indikeres fukt. Selv om drenering langs grunnmuren ble skiftet i 2018 så vurderes det at det er noe fuktopptrekk fra grunnen.

Det er plassert en kondensavfukter i kjelleren.

Fortsatt bruk av avfukter bør påregnes, det anbefales at det etableres en adsorpsjonsavfukter da disse er mer egnet i kjølig temperaturer. Resterende trevirke som er plassert mot grunnmuren anbefales fjernet.

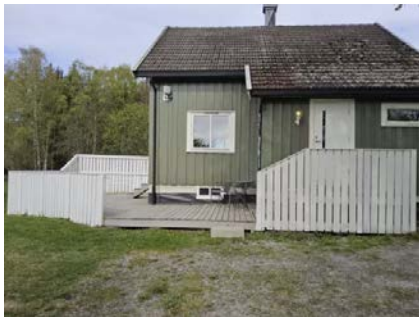
Det registreres skjevheter i konstruksjonen, terrassen er fundamentert direkte på bakken uten frostsikring, og bevegelser på grunn av tele i bakken må påregnes. Balkonger og terrasser som ligger mer enn 50 cm over terreng skal sikres med rekkverk. Rekkverket blir målt til 92 cm. og er lavere enn forskriftskravet på 100 cm. Terrasse med tilhørende rekkverk og levegg har synlige symptomer på slitasje/elde og det registreres enkelte tegn til påbegynt råte i rekkverk og levegg.

Oversiktsbilde terrasse.

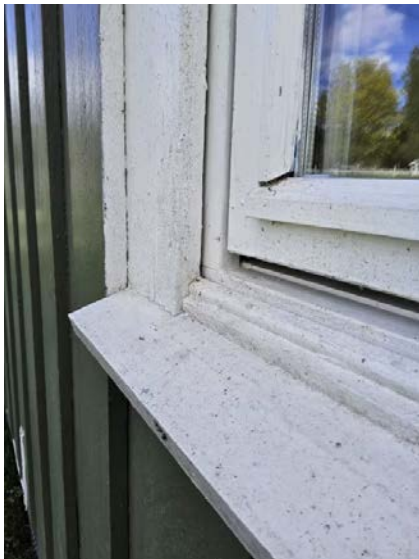
Det ble ikke påvist punkterte glass, men med tanke på oppnådd alder på enkelte vindu er punktering av glass i tiden som kommer påregnelig. Kittfalsen på varevinduer (utvendig tetting mellom vindusramme og glass) er uttørket og stedvis løsnet. Enkelte vinduer tar i karm og har behov for justering. Det er lav/ingen klaring mellom utvendig listverk og beslag under vinduet, forholdet kan føre til fuktoppsug i treverket, forkorte levetiden og vanskeliggjør overflatebehandling. Balkongdør har defekt dørvidder, og det registreres utettheter mot pakning på entrédør.

Vindusommramming er avsluttet tett mot vannbord.

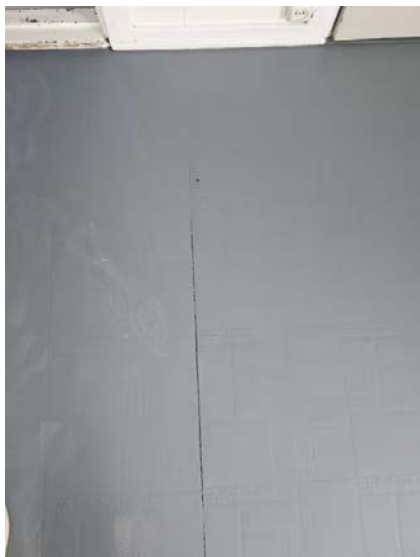
Det registreres sprekker i gulvbelegg.

| Oppgradering reparasjoner bør påregnes. | |

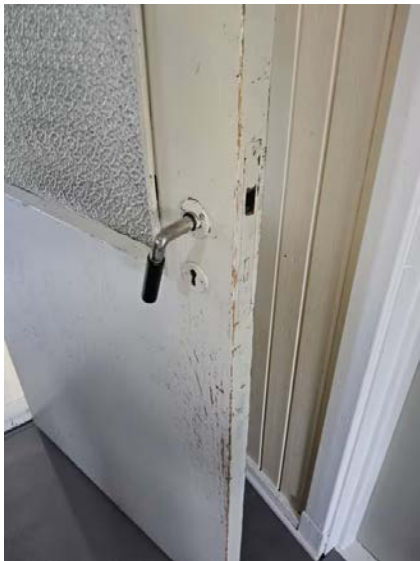
Slitasje på dør og defekt låsekasse.
