Helga Blystads veg 24, 2316 HAMAR

HAMAR VEST

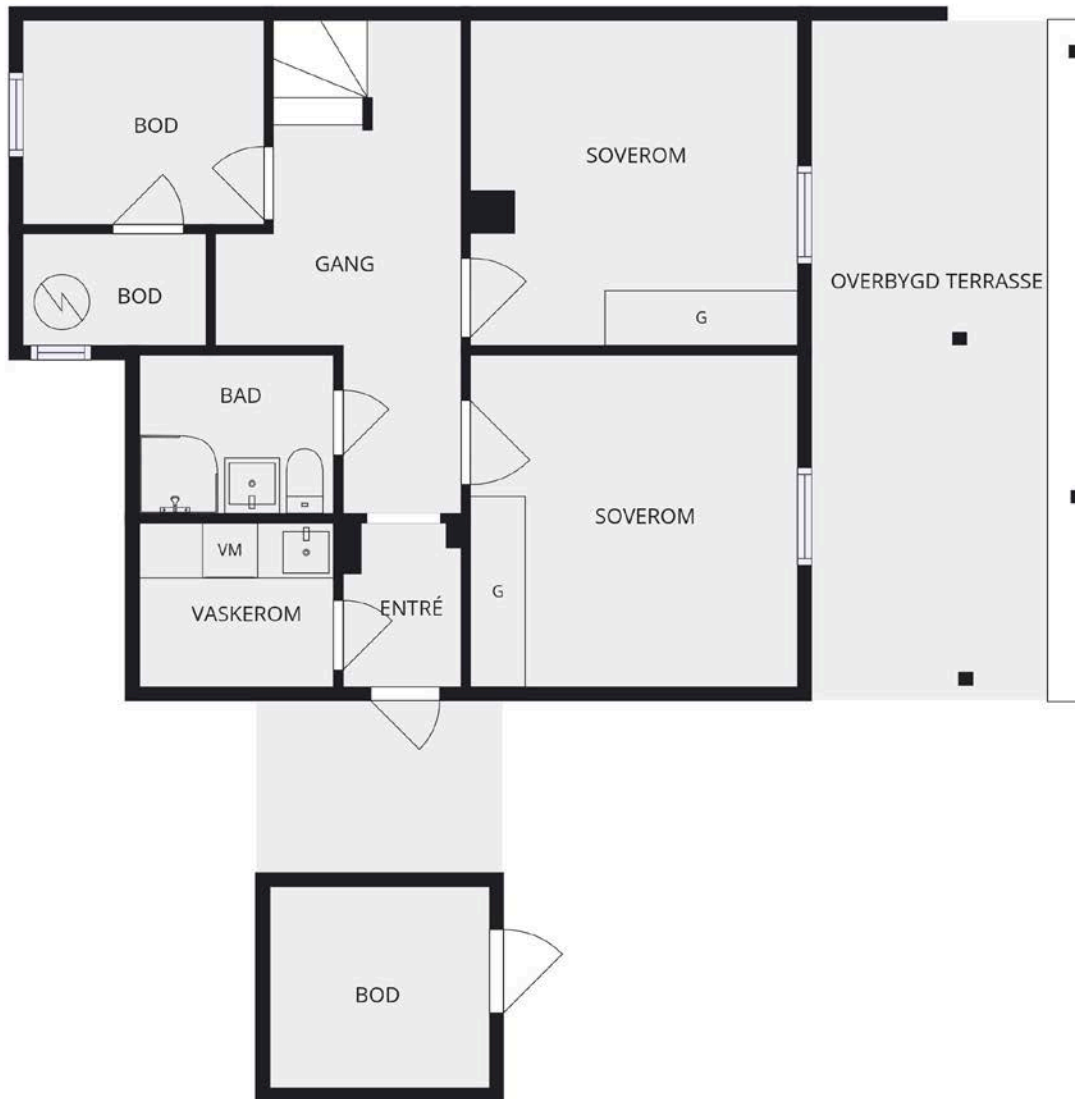
Plantegningen er en ikke målbar illustrasjon og avvik kan forekomme.

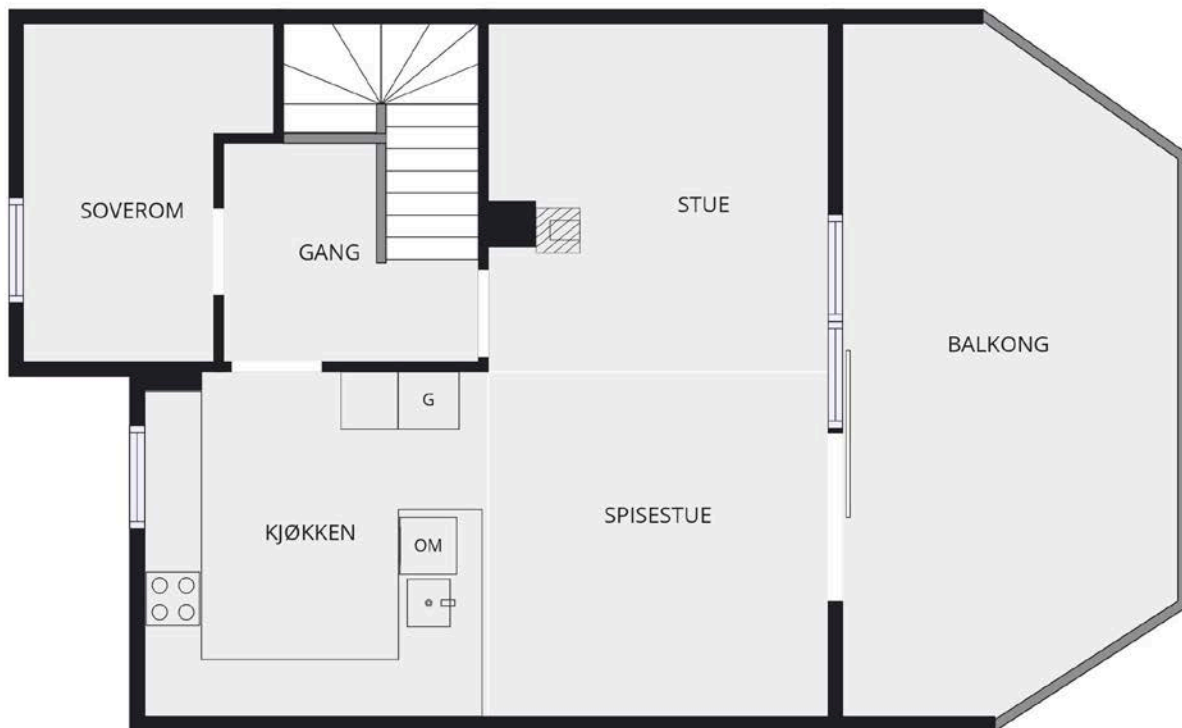
Plantegningen er en ikke målbar illustrasjon og avvik kan forekomme.

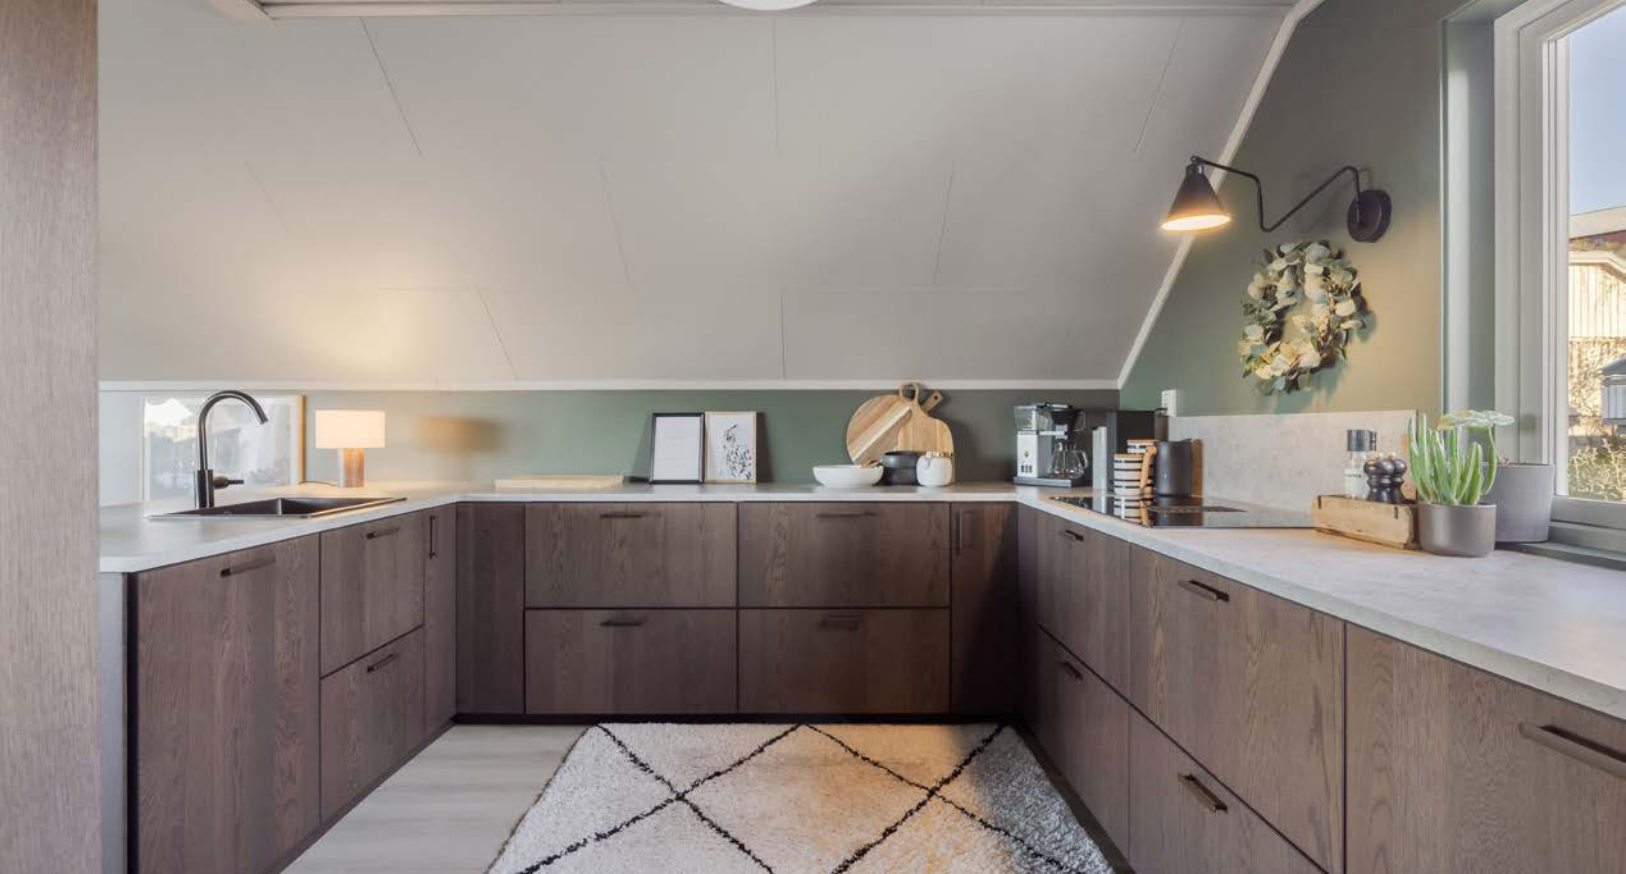
Velkommen til Helga Blystads veg 24! Foto: Christian Aas.

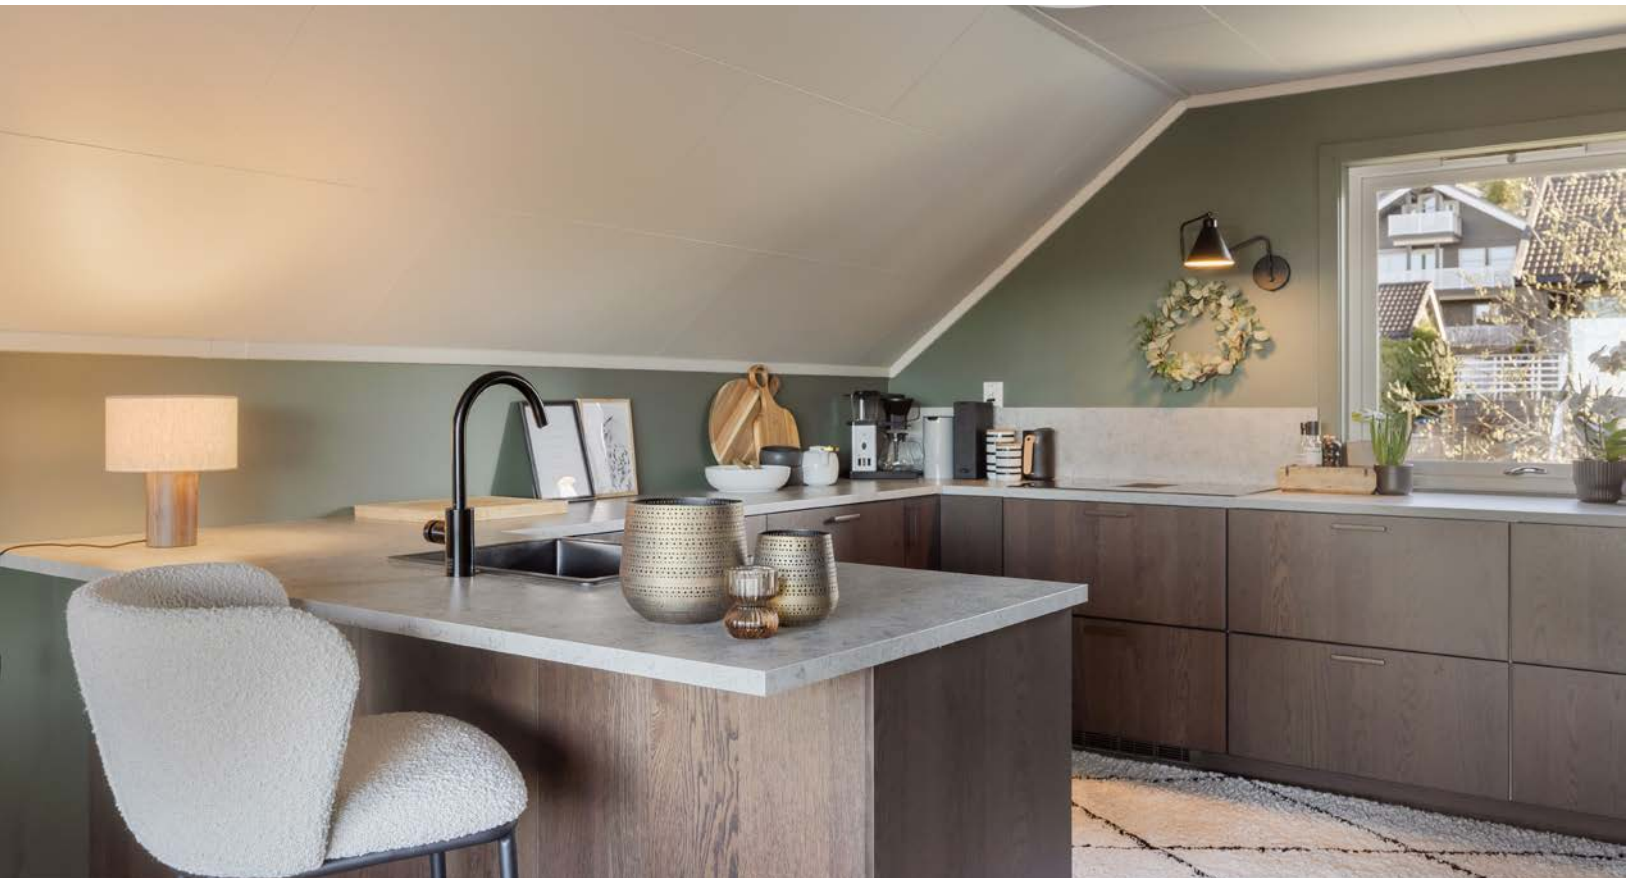
Boligen er oppgradert i 2024 med et nytt lekkert kjøkken.

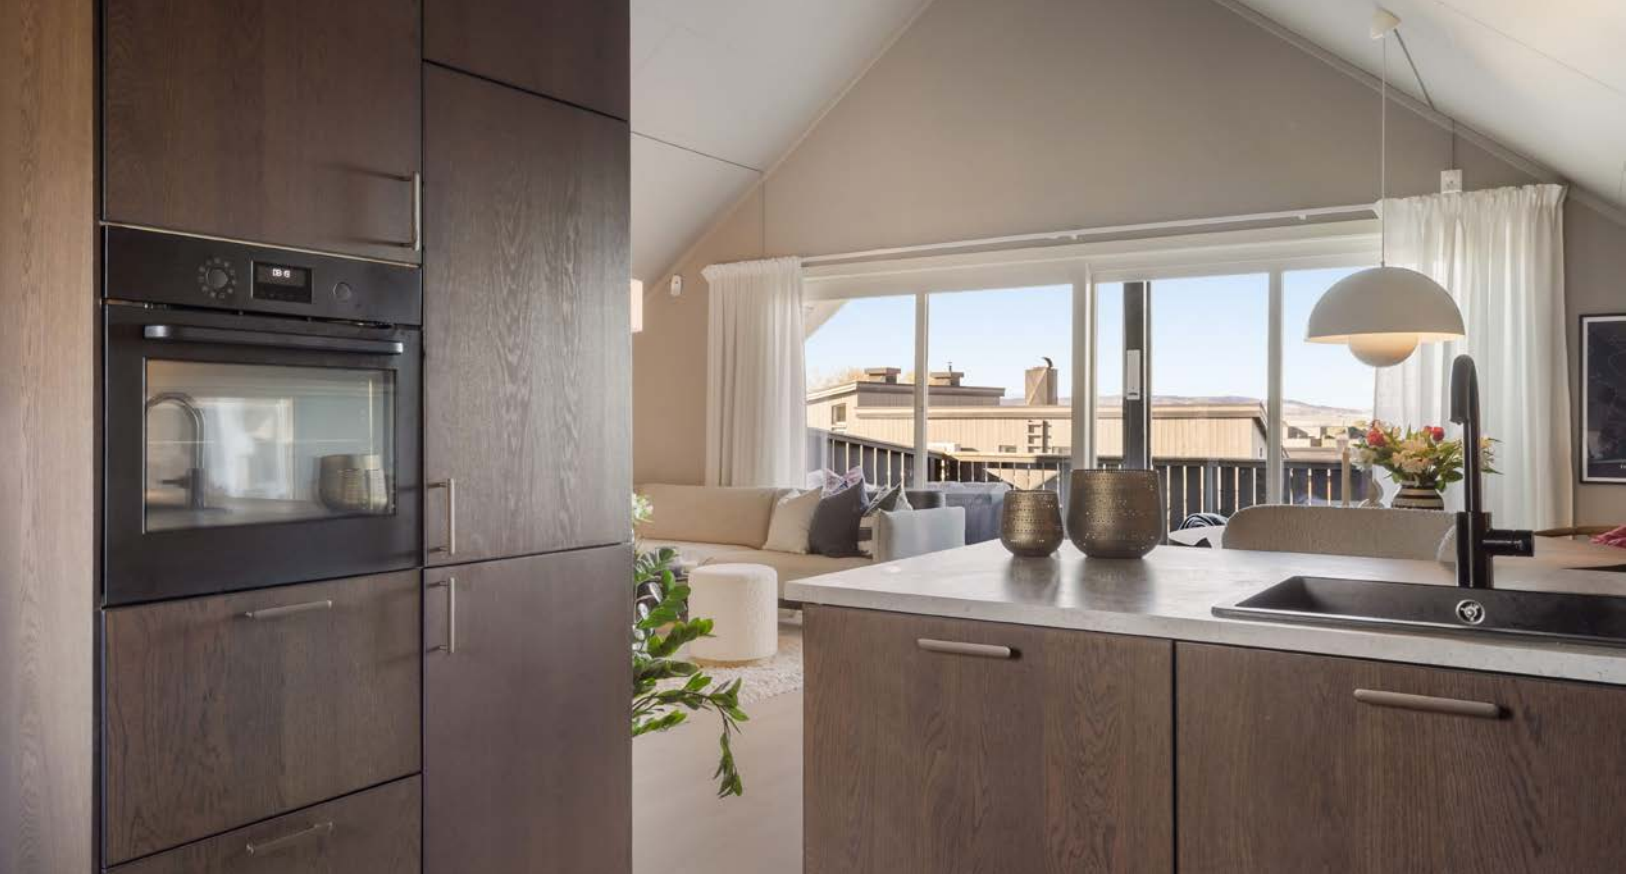
Kjøkkenet og stue ligger i 2. etasje og rommene ble åpnet opp i forbindelse med oppussingen.

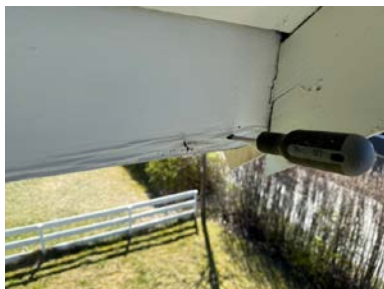
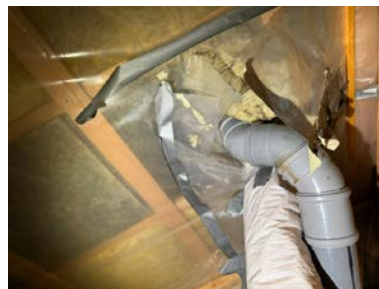
Råteskadet forkantbord bør skiftes. Utettheter i dampsperre ved rør- og kanalgjennomføringer bør tettes. Ved framtidige arbeider i lukkede deler av takkonstruksjonen bør konstruksjonen kontrolleres nærmere der dette blir tilgjengelig.

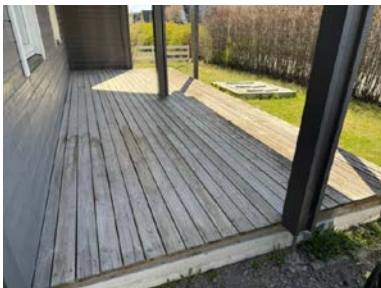
Råteskadede terrassebord bør skiftes. Terrassen bør rengjøres og overflatebehandles som et vedlikeholdstiltak. Ved utskifting av bord bør underliggende konstruksjon kontrolleres der den blir tilgjengelig.

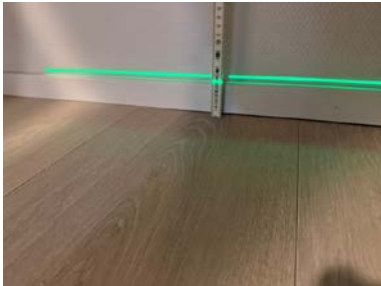
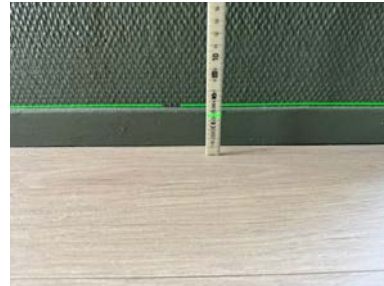
TG 1 Pipe og ildsted

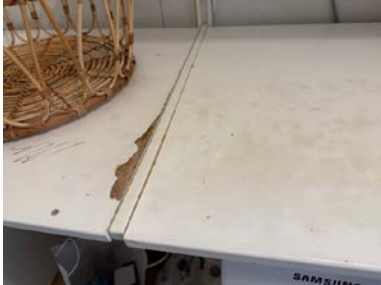
1. ETASJE > VASKEROM

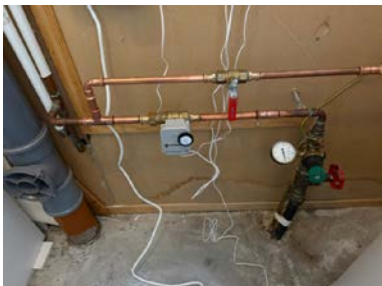
Skjulte koblinger og overganger bør gjøres tilgjengelige for kontroll, eller bygges om slik at eventuelle lekkasjer ledes til synlig eller sikret område. Stoppekran bør funksjonstestes og eventuelt skiftes av rørlegger. Ved fremtidig oppgradering bør utskifting av eldre vannledninger påregnes.

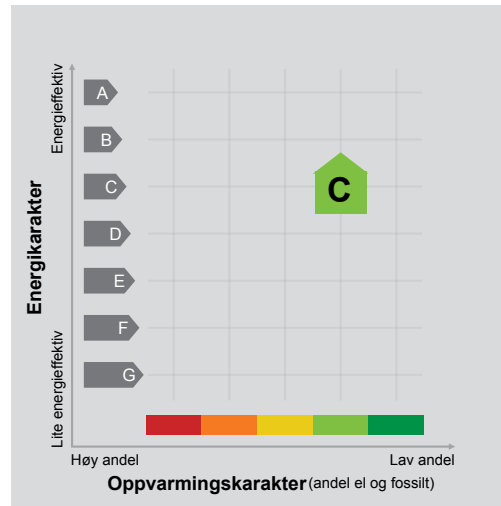
Energimerket angir boligens energistandard. Energimerket består av en energikarakter og en oppvarmingskarakter, se i figuren. Energimerket symboliseres med et hus, hvor fargen viser oppvarmingskarakter, og bokstaven viser energikarakter.
