Roald Amundsens gate 16B, 8624 MO | RANA

**Romslig og sjarmerende enebolig  
beliggende i gangavstand til  
sentrum.**

Befaringsdato: 12.02.2025

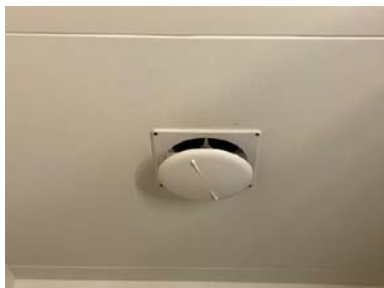
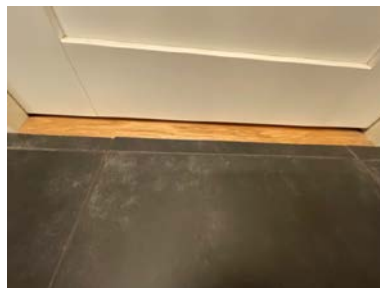
- Det er mulighet for at det kan forekomme vannlekkasje på våtrommet hvor vann ikke vil gå til sluk.
- Det er påvist andre avvik:

Dusjsonen er lukket med en kant på gulvet og kant på dusjvegger på totalt ca 14 cm høyde. Eventuell vannlekkasje vil renne ut i gangen .

Når det ikke er tilfredsstillende avrenning inn til sluk kan vannet renne vekk fra sluket. Dette kan føre til fuktskade. Det må lages åpning til dusjsonen slik av eventuell lekkasje renner til sluk.

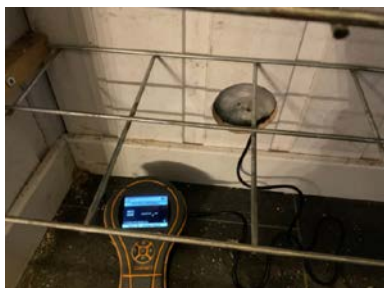
## 1. ETASJE > BAD

Hulltaking er foretatt uten å påvise unormale forhold. Hulltaking er foretatt i vindfang mot dusjsone.. Fuktkvotemåling (vekt%) i konstruksjonen ble målt til 0.

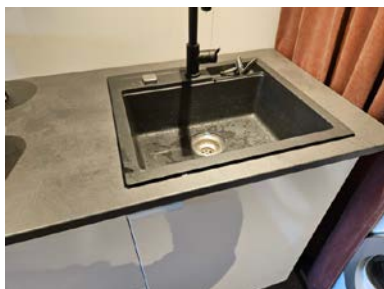
- Det er påvist riss/sprekker i utstyr på våtrommet.

Vasken er tettet i kantsprekk med silikon. må påregnes utskifting på sikt.

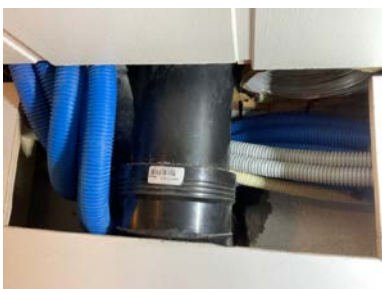
- Det er opplyst av eier om at det ikke er lufting av avløpsanlegget. Dette bør etableres.
- Skal avviket lukkes må løsning på lufting av kloakk dokumenteres/fremvises.
