Kong Haralds gate 2, 4345 BRYNE

**Enebolig med renoveringsbehov.  
Barnevennlig og attraktiv  
beliggenhet - Garasje**

**Salgsobjekt:** Enebolig  
**Eierform:** Eiet  
**Byggeår:** 1978  
**BRA-i/BRA Total** 184/206 kvm  
**Tomtstr.:** 444.9 m<sup>2</sup>  
**Soverom:** 3  
**Gnr./bnr.** Gnr. 2, bnr. 642  
**Oppdragsnr.:** 1403250254

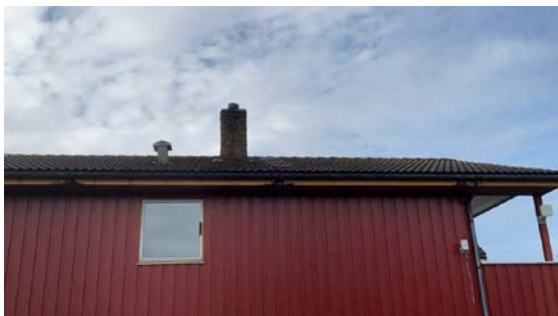
Mer enn halvparten av forventet brukstid er passert på undertak og taktekingen.

- Overvåk tilstanden jevnlig. For å få tilstandsgrad 0 eller 1 må tekingen skiftes ut, men tidspunktet for når dette er nødvendig er vanskelig å si noe om.
- Når takteking og undertak begynner å bli gamle, øker risikoen for lekkasjer, noe som kan føre til omfattende og kostbare reparasjoner av underliggende konstruksjoner dersom en ikke foretar tiltak på konstruksjonene før dette oppstår.

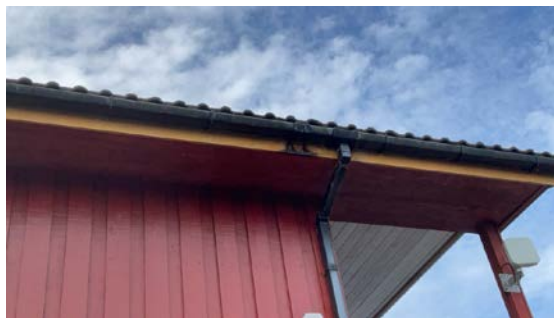
Takrenner har punktvis lekkasjer.

- Lokal utbedring må utføres.

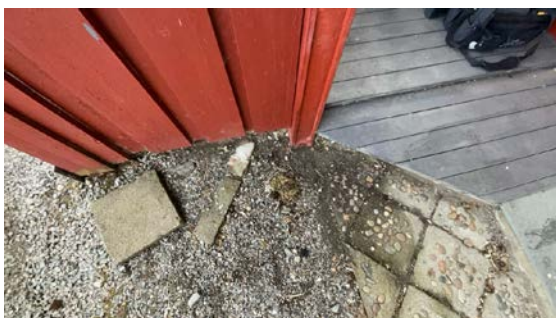
Bordkledning går stedvis nesten helt ned i terreng

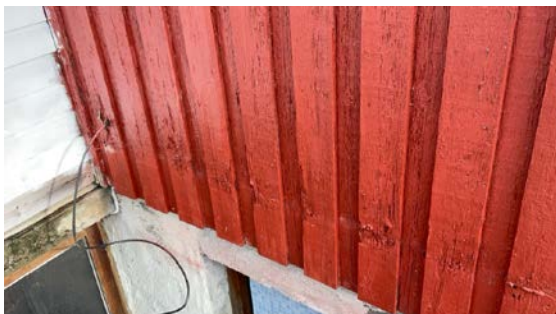
Råteskader i kledning

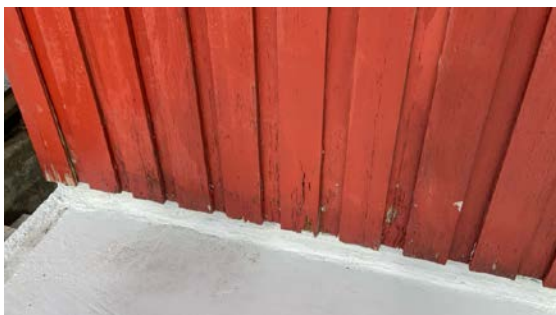
Råteskader i kledning

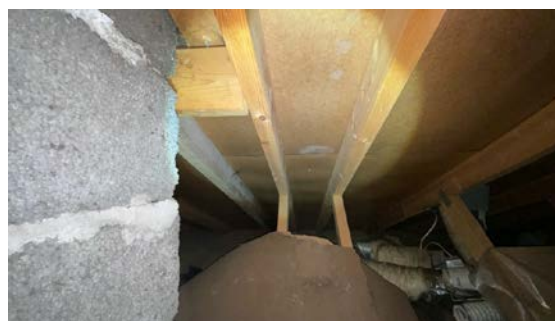
Skade/hull i sutaksplate.

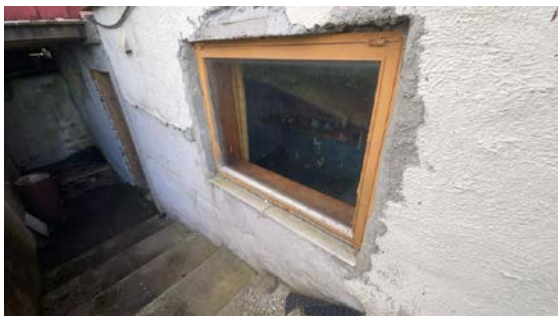
Det er påvist vinduer med fukt/råteskader.

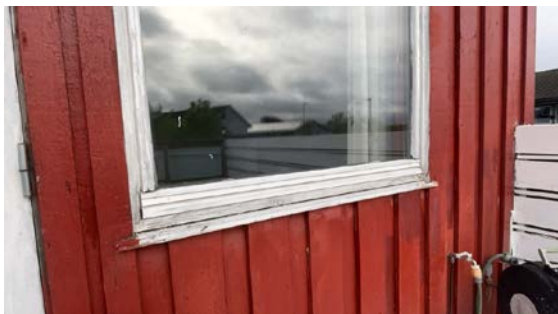
Det er påvist vinduer med fukt/råteskader.

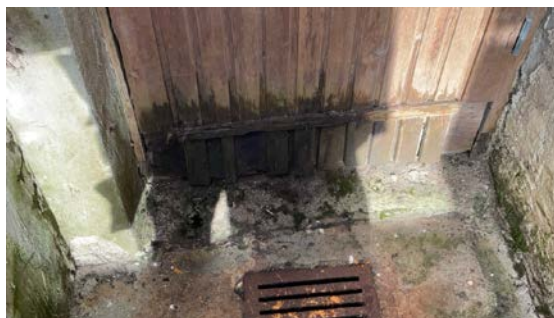
Råteskade i dør

- Døren(e) står foran utskiftning.

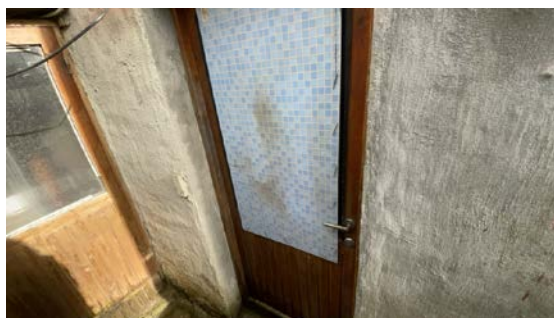
Knust glass i kjellerdør

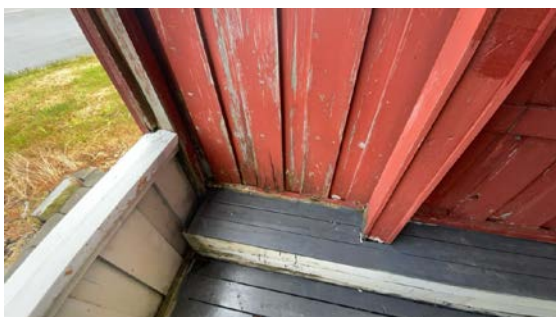
Råte i levegg

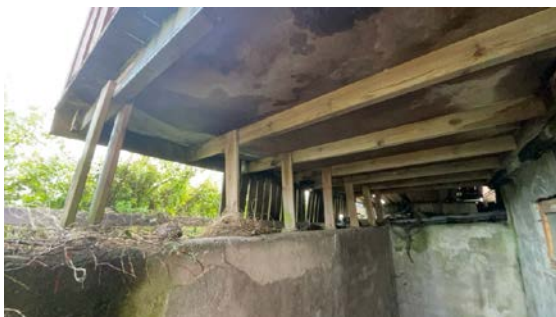
Terrasse mot nord er mangelfullt understøttet.

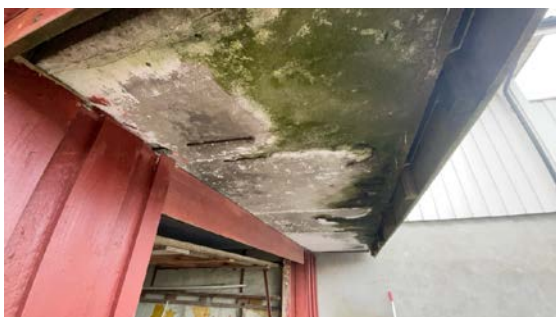
Avskalling av betong og korrosjon i armering.

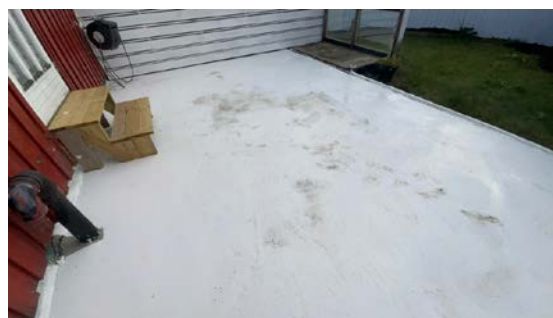
Mangelfullt fall på terrasse

Fall på terrasse må utbedres.

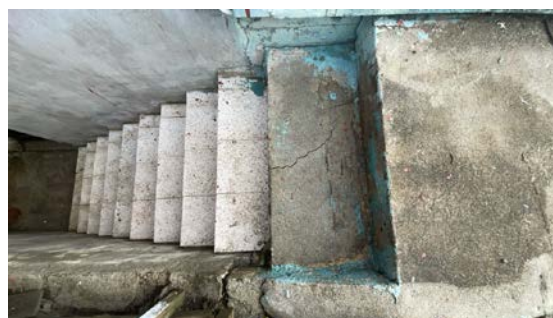
Sprekker i trinn.

Det må foretas lokal utbedring av sprekker.

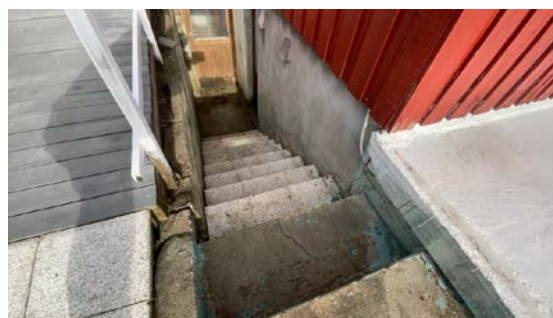
Håndløper er ikke montert

Håndløper bør monteres.

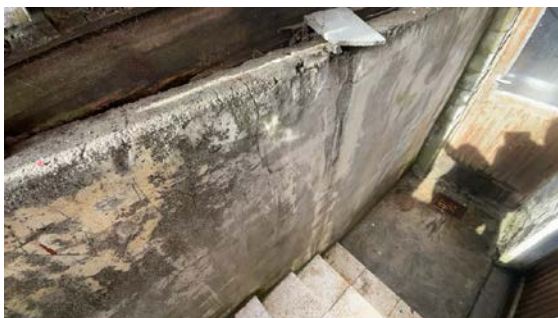
Riss/sprekk i vange for kjellertrapp.

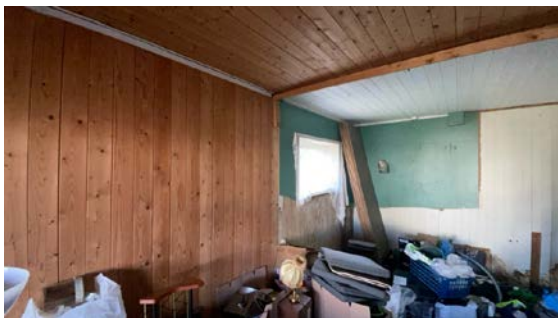
Skade på vegg i lagerrom

- Overflater må utbedres eller skiftes.

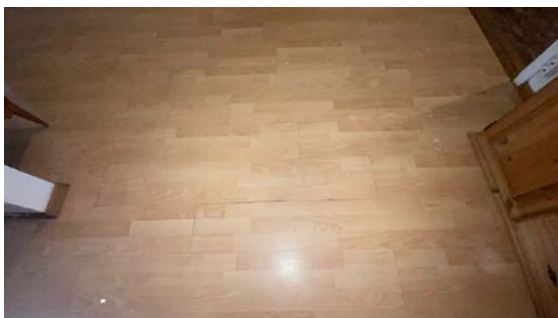
Skader i gulv generelt.

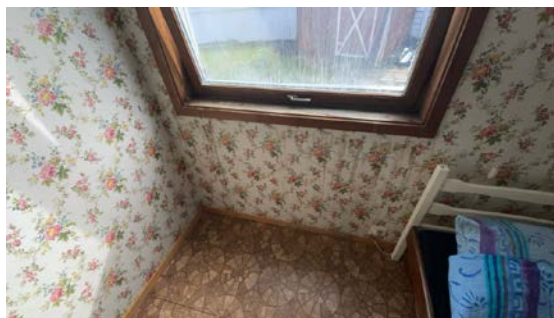
Skade på vegg i soverom 1 etg.

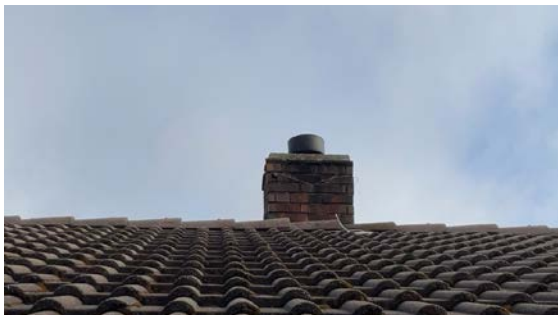
Registrert løse fuger og enkel murstein på pipetopp.

Ildfast plate må monteres under sotluke for å lukke Tg 3.  
Lokal utbedring av pipetopp.  
Pipetopp anbefales jevnlig behandlet for å ikke trekke fukt. Pipebeslag bør vurderes montert.

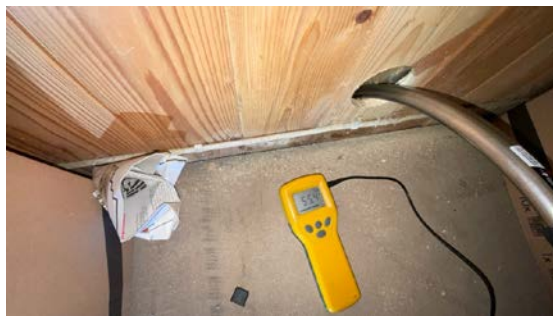
Det er i hulltaking påvist fukt-/råteskader.

Yttervegg mot grunnmur må utbedres.  
Kostnadsestimat gjelder kun utbedring av vegg innvendig i lagerrom.  
Ved større omfang kommer det i tillegg.

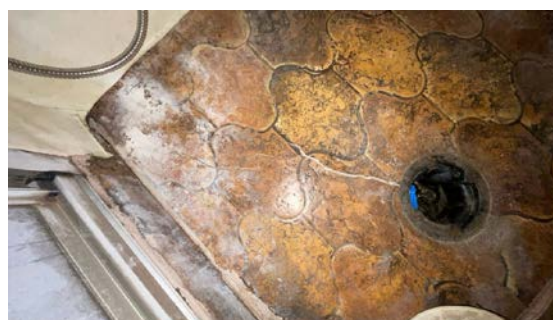
Sprekker i belegg i dusj.

- Våtrommet må totalrenoveres. Alle forhold med tettesjikt, våtsone, sluk m.m. må dokumenteres.
- Manglende oppgradering av våtrommet medfører høy risiko for at konstruksjonene ikke vil tåle vanlig bruk av vann eller lekkasjer. Dette kan føre til fuktskader på tilstøtende konstruksjoner.

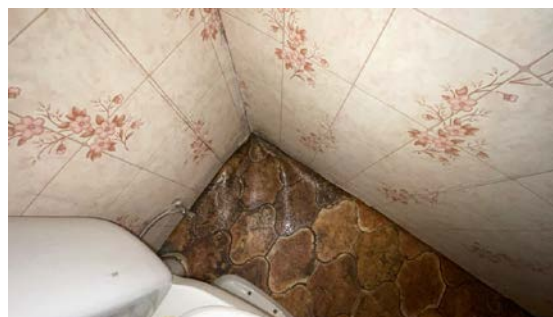
Belegg løsner fra underlaget ved toalett.

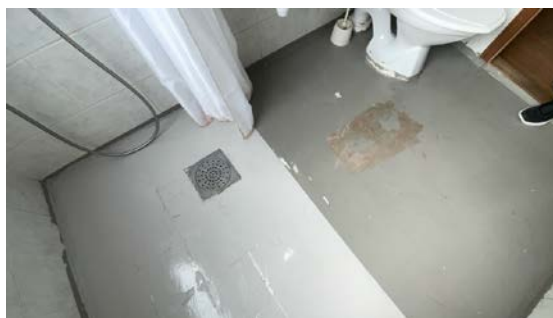
Mangelfull sparkling av fliser og maling.

- Manglende oppgradering av våtrommet medfører høy risiko for at konstruksjonene ikke vil tåle vanlig bruk av vann eller lekkasjer. Dette kan føre til fuktskader på tilstøtende konstruksjoner.

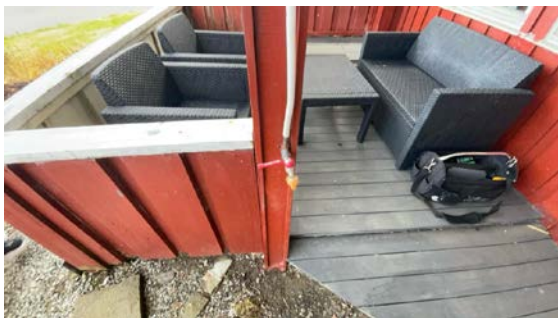
Utvendig vannkraner er ikke frostsikre.

Utvendige vannkraner må stenges og avtappes ved frost for å unngå frostspreng av rør.

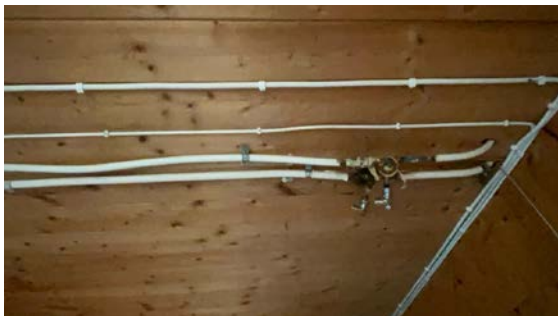
Mer enn halvparten av forventet brukstid er passert på innvendige vannledninger.

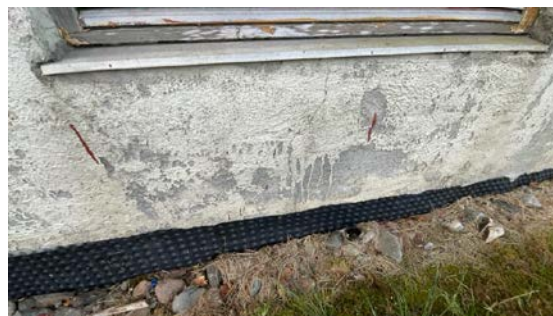
Riss/sprekker i utvendig puss

- Tiltak:
- Lokal utbedring av puss anbefales.  
Jernbjelker og søyler bør behandles.

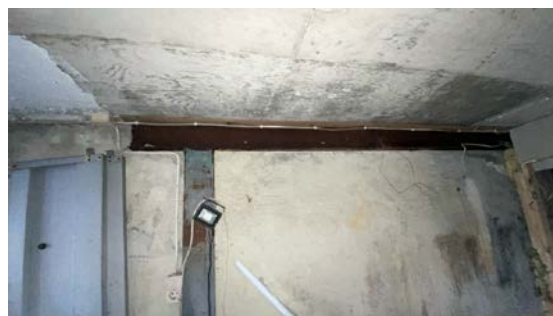
Korrosjon i jernbjelke og søyle i garasje samt i jernbjelke over port.

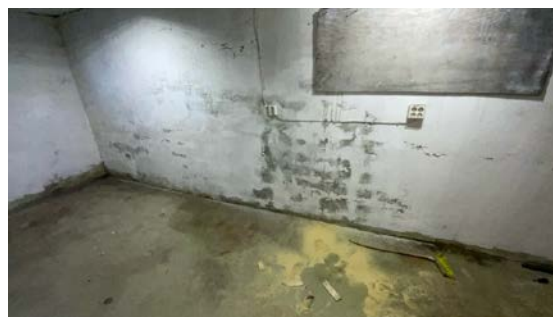
Registrert saltutslag innvendig på grunnmur der den er synlig i flere rom.
