Ivar Aasens gate 6, 3717 SKIEN

**Halvpart av vertikaldelt
tomannsbolig beliggende meget
sentralt nord for Skien sentrum. 2
gode soverom + kontor.**

| Tilstandsrapport | 40 |

Befaringsdato: 15.04.2026

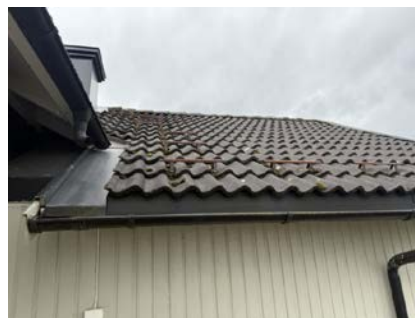
Mosebegroingen har oppstått som følge av påvirkning fra naturlige omgivelser og fuktpåvirkning over tid. Overrenning ved inngangspartiet har sammenheng med valgt utforming av nedløpsløsningen og store vannmengder ved nedbør.

Mose kan holde på fukt og gi økt belastning på taksteinen, med risiko for frostsprengning i vinterhalvåret. Den valgte nedløpsløsningen kan ved større nedbørmengder føre til overrenning fra takrennen og økt vannbelastning på nærliggende bygningsdeler og terreng.

Det anbefales å rense takflaten for mose og følge opp med jevnlig vedlikehold. Det anbefales også å utbedre nedløpsløsningen ved inngangspartiet slik at vann ledes bort uten overrenning ved større nedbørmengder.

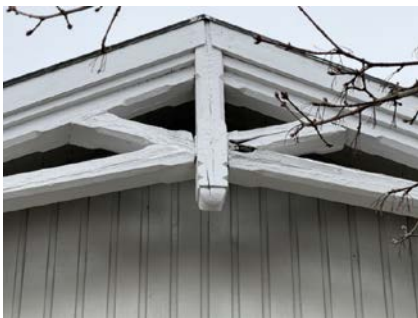
Det er registrert mangelfull lufting i underkant av kledningen, samt utskjæringer fremstår i dårlig stand grunnet fukt og råteskader.

TG 2 vurderes grunnet mangelfull lufting i underkant av kledningen og registrerte fukt- og råteskader i utskjæringer.

Mangelfull lufting i underkant av kledningen har gitt redusert uttørring av trekledningen. Dette har bidratt til fuktbelastning og utvikling av råteskader i utskjæringene.

Vedvarende fuktbelastning kan føre til videre nedbrytning av trekledningen og økt skadeomfang i utsatte områder.

Det anbefales å etablere tilfredsstillende lufting i underkant av kledningen og skifte ut skadde materialer i berørte områder.
