Sætermoveien 125, 9309 FINNSNES

**Familiebolig med tilhørende  
garasje, stor eiendom med fin  
beliggenhet på Aspelund og  
umiddelbar nærhet til utmark.**

| Tilstandsrapport ..... | 29 |

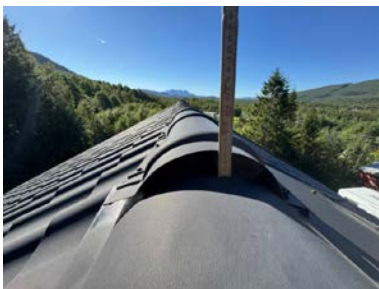
Ved inspeksjon av taktekkingen har påvist skader som reduserer taket forventede levetid, skaden består av bulker, rustskader og åpning i mønebeslaget.

Konsekvensene av skadene og alderen på taktekkingen er økt risiko for vanninntrengning til konstruksjonen, noe som kan føre til skader i underliggende bygningsdeler.

Stor åpning i mønebeslaget.

Det anbefales å utbedre bulker og rustskader, samt tette åpningen i mønebeslaget for å forlenge takets levetid og hindre videre rustdannelse.

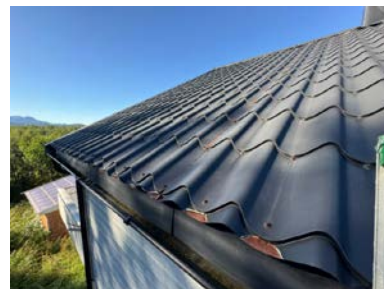
Rustskader på tekkingen

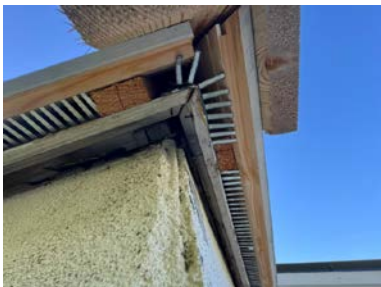
Dersom dette ikke utbedres, er det økt risiko for at mus og andre skadedyr kan komme inn og forårsake skader på bygningskonstruksjonen.

Eksempel på åpninger i musesperren i nedkanten på kledningen.

Det må monteres musesperre bak hjørnebordene for å hindre gnagere i å få tilgang til skjulte deler av konstruksjonen.

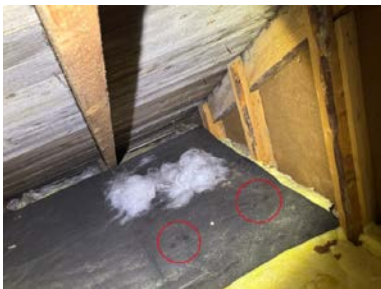
Ved inspeksjon på kaldt loft ble det observert at konstruksjonen har begrenset ventilasjon. Dette medfører økt risiko for kondens og påfølgende fuktskader i takkonstruksjonen. Svertesopp er påvist. Det er montert dampsperre i etasjeskillet mellom varm og kald del av konstruksjonen. På oppføringstidspunktet for boligen var det generelt dårlige rutiner for montering av dampsperre, og de tilgjengelige produktene hadde lav kvalitet. Dette kan ofte føre til utettheter i dampspennen, noe som gir økt risiko for at fuktig inneluft trekker gjennom konstruksjonen og kondenserer på kalde flater. Dampsperrens funksjon er å hindre at fuktig inneluft trenger inn i konstruksjonen og forårsaker kondens og fuktskader. Fuktmålinger i sperre og taktro ved pipe viser 18,3 vektprosent. Disse verdiene er skadelige for trekonstruksjonen.

Tegn til at det har vært høy fuktighet på kaldloftet.

Det bør etableres tilstrekkelig ventilasjon i takkonstruksjonen for å redusere risikoen for kondens og påfølgende fuktskader.

Det anbefales også å kontrollere og eventuelt utbedre dampspennen for å hindre at fuktig inneluft trekker opp i konstruksjonen.

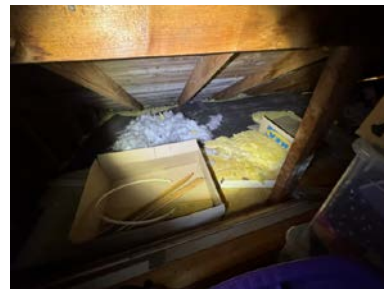
Takkonstruksjonen er begrenset ventilert.

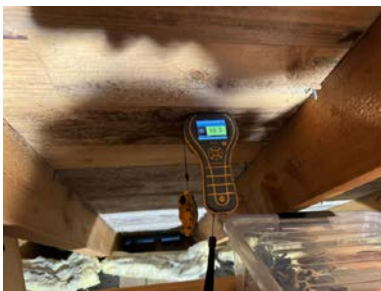
Fuktmåling på kaldloftet.

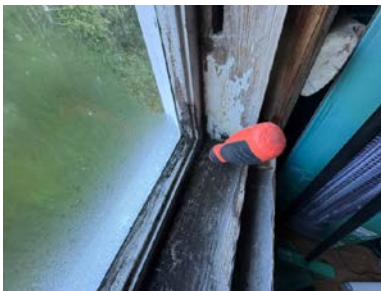
Ved inspeksjon av vinduene ble det påvist råteskade på vinduet på kaldloftet. Vinduene i underetasjen er skadet, det er åpning mellom vindu og vegg, og ett vindu er skrudd igjen med plate.

Råteskade i vindu på loftet.

Råteskadet vindu på kaldloftet må repareres eller skiftes ut for å unngå ytterligere skade på konstruksjonen.

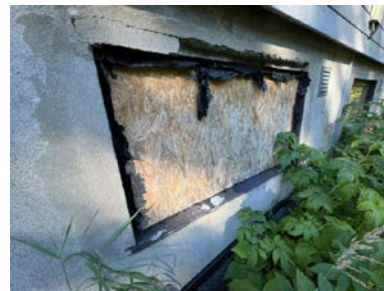
Skadet vindu.

- Vinduer med punkterte/sprukne glass må påregnes skiftes ut, enten hele vinduet eller kun selve glassene.
- Det må påregnes noe vedlikehold og at enkelte vinduer må skiftes ut.
- Vinduer med råteskader må erstattes med nye.

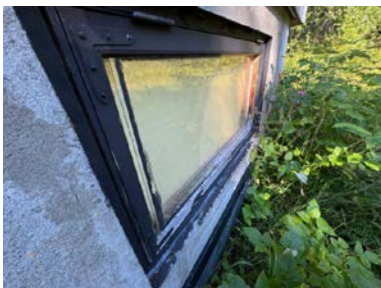
Skadet vindu.

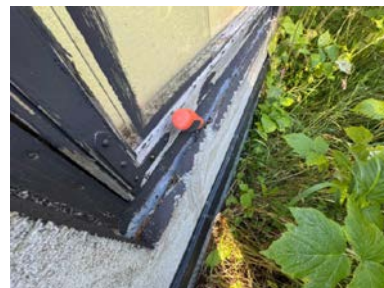
Åpning mellom vindu og veggen.

Korrekt montering og tetting rundt vinduene må utføres for å hindre trekk, varmetap og videre fuktskader.

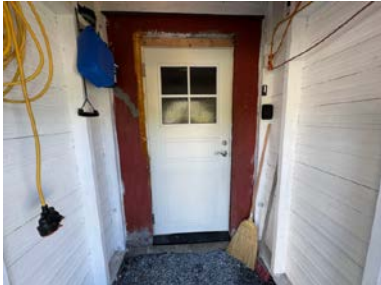
Åpning mellom beslaget og døren kan føre til at fukt trenger inn under døren, noe som kan medføre skader på dør og tilstøtende konstruksjoner.

Utvendig omramming er ikke ferdigstilt.

Det bør utføres nødvendig arbeid for å ferdigstille utvendig omramming og tette åpningen mellom beslag og dør.

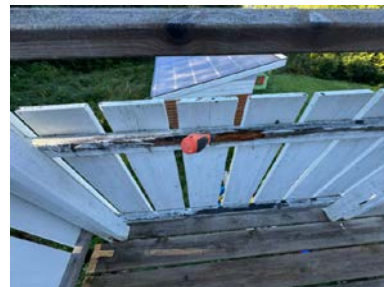
Ved inspeksjon av altanen har jeg påvist råteskader i rekkverket.

Råteskadet rekkverk.

Råteskadet rekkverk bør skiftes ut for å sikre tilstrekkelig styrke og stabilitet, og for å redusere risikoen for fall- og personskafer.

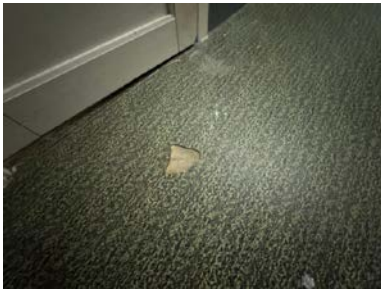
Ved inspeksjon av innvendige overflater har jeg påvist stedvis skader og noe gjenstående arbeid, gulvet på soverommet i 1. etasjen er løst i skjøtene.

Eksempel på skade.

Det må påregnes utbedring eller modernisering av innvendige overflater for å lukke avvikene.

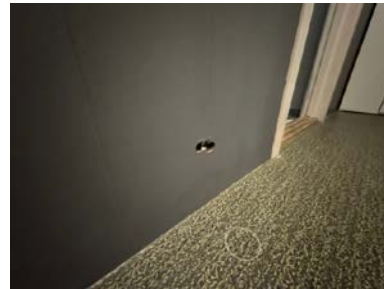
Eksempel på skade.

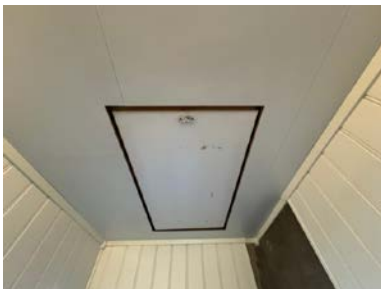
Det er ikke listet rundt loftsluken.

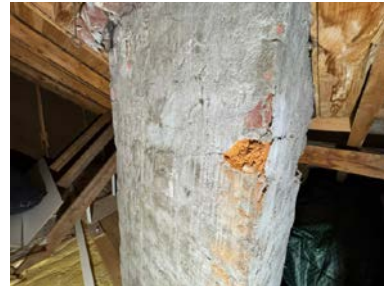
Sprekk i pipen.

Sprekker og riss i pipen bør utbedres for å forhindre røyklekkasje til boligen og redusere brannfare.

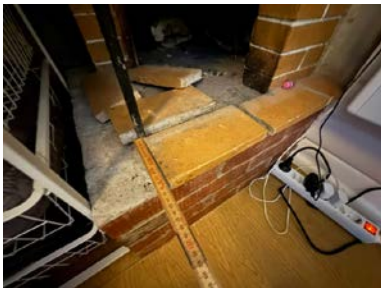
Det er ikke ildfast plate på gulvet under ildstedet.

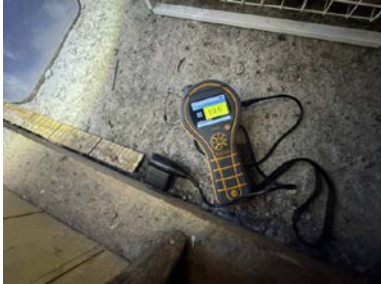
Den utforede veggen mot terreng har dokumenterte feil og svakheter som gir risiko for utvikling av fuktskader. Fuktinnholdet er allerede på et kritisk nivå, og det er tydelige tegn på aktiv kondens. Konstruksjonsoppbygningen er i strid med anbefalt praksis, og det foreligger derfor et avvik med potensiell skaderisiko.

Fuktmåling i trevirke under trappen.

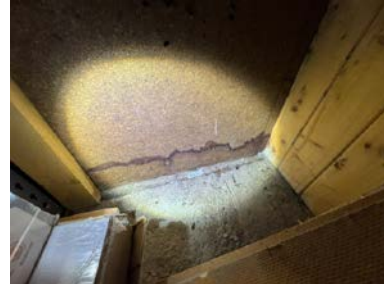
Fuktmerker på vegg inne på boden.

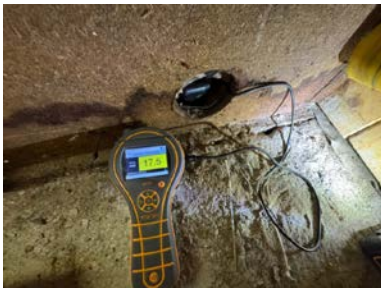
Fuktmåling i utforet vegg.

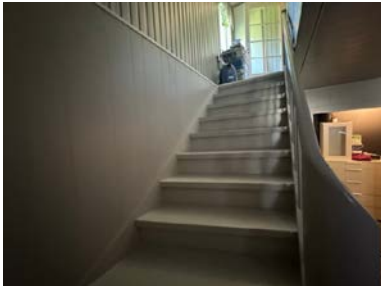
Det er ikke montert håndløper på veggen.

Rekkverkshøyde bør økes, håndløper bør monteres på vegg, og åpninger i rekkverk bør reduseres for å tilfredsstille sikkerhetskrav og redusere risiko for fall og personskader. Knirk i trapp bør utbedres for å sikre komfort og forhindre ytterligere slitasje. Konsekvensen av de påviste avvikene er økt risiko for fall og personskader.

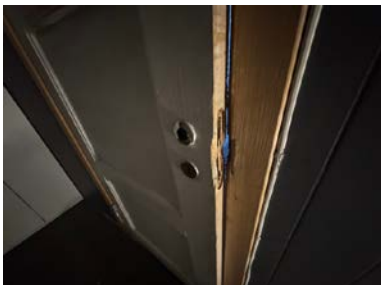
Eksempel på skade på innvendig dør.

Noe arbeid må påregnes på enkelte innvendige dører.

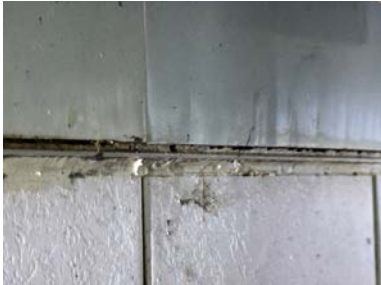
Fuktskader i nedkanten av baderomsplatene.

Det anbefales at hele badet utbedres, da det er flere avvik. Fuktskader nederst på våtromsplater kan føre til ytterligere skade på konstruksjonen og økt risiko for sopp- og råteutvikling dersom tiltak ikke iverksettes.

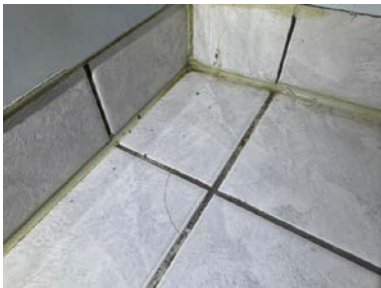
Skadet fliser.

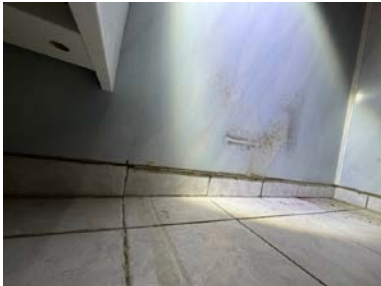
Svertesopp på baderomsplatene bak dusjkabinettet.

Det bør etableres tilfredsstillende tilluft til våtrommet, for eksempel ved å montere en spalte eller ventil i dør eller dørterskel. Manglende tilluft kan føre til dårlig ventilasjon, som igjen kan gi økt risiko for fuktskader, soppdannelse og redusert innneklima.

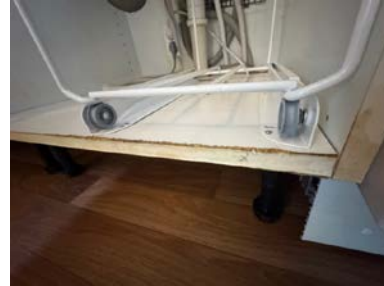
Ved inspeksjon av kjøkkenet er det påvist at det mangler fuging i overgangen mellom benkeplaten og veggen. Det er ikke montert sokkel, og det er fuktsvellinger i bunnplaten. I tillegg mangler det endelister på veggplatene over benkeplaten. .

Skadene i bunnplaten vurderes som kosmetiske, men manglende tiltak kan føre til ytterligere skadeutvikling og redusert levetid på innredningen.

Fuktsvelling i bunnplaten i kjøkkenskapet.

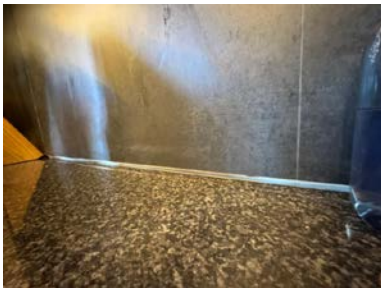
Det er ikke fuget i overgangen mellom benkeplaten og veggen.

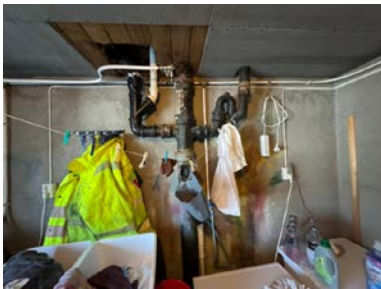
Manglende utskifting av eldre rør med passert brukstid kan føre til plutselige skader og økt fare for vannskader.

Gammel del av avløpsrørene.

Det anbefales å bytte resterende avløpsanlegg for å sikre tette rørskjøter og redusere risikoen for lekkasjer og påfølgende fukt- eller råteskader i tilstøtende konstruksjoner.

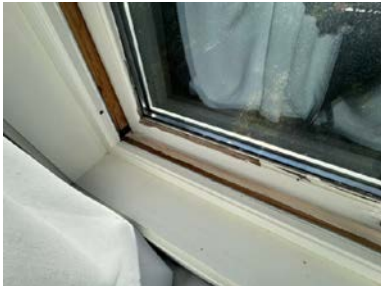
Mangelfull ventilasjon kan føre til dårlig luftkvalitet, økt fuktbelastning, kondens på vinduer og risiko for helseplager.

Tegn til ikke tilfredsstillende ventilasjon.

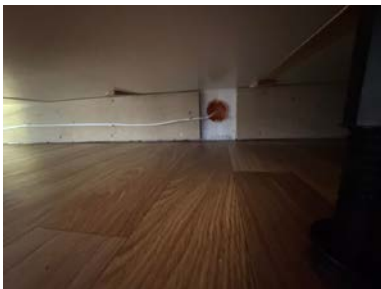
Skadet klips til ledningen.

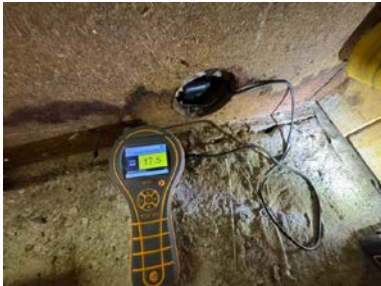
Rekvirent opplyser at drenering og fuktsikring er fra 2013. Det er påvist fuktskjolder i nedkanten av platene inne på boden. Ved hulltaking og fuktmåling er det målt høye fuktnivåer. Det anbefales at det gjennomføres ytterligere undersøkelser for å avdekke årsaken til det høye fuktnivået.

Fuktmåling i veggen på boden ved fuktskjold.

Det bør gjennomføres ytterligere undersøkelser for å avdekke årsaken til det høye fuktnivået. Jevnlig inspeksjon av rom og utforede vegger under terreng anbefales for å oppdage eventuell funksjonssvikt på et tidlig tidspunkt. Ved vedvarende høyt fuktnivå kan det oppstå sopp- og råteskader over tid, noe som kan medføre redusert levetid og økte utbedringskostnader.

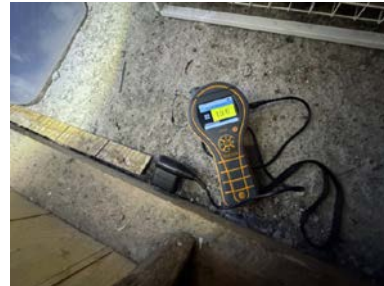
Fuktmåling under trappen.

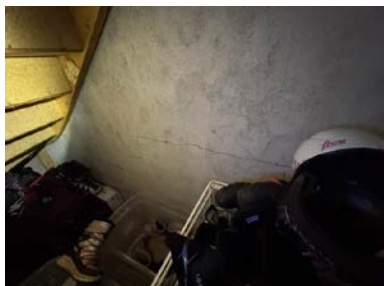
Ved inspeksjon av grunnmuren er det påvist sprekker.

Eksempel på sprekk i grunnmuren.

Det anbefales å utbedre sprekkdannelsene for å redusere risikoen for ytterligere skader.

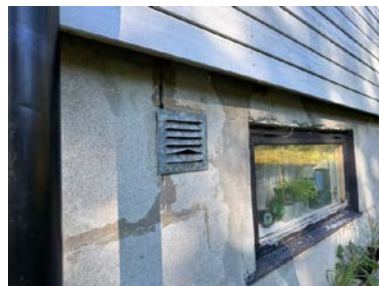
Eksempel på sprekk i grunnmuren.
