Brattbakken 1, 6630 TINGVOLL

**Enebolig med romslig tomt nær  
sentrum av Tingvoll | Sørvendt  
veranda | Oppussingsobjekt**

Befaringsdato: 08.10.2025

Rapportdato: 13.10.2025

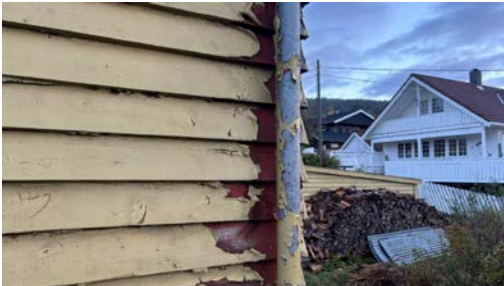
Takrenner, beslag og nedløpsrenner i metall har normalt en teknisk levetid på 30–50 år, avhengig av materiale, klima og vedlikehold. Funksjonell levetid kan være kortere ved rust, mekanisk skade eller tette rør. Regelmessig rengjøring og tilsyn forlenger levetiden betydelig.

Mer enn halvparten av den gjenværende levetiden er passert, og tilstandsgrad 2 gis på bakgrunn av dette og registrerte avvik.

Avskalling av maling på nedløp

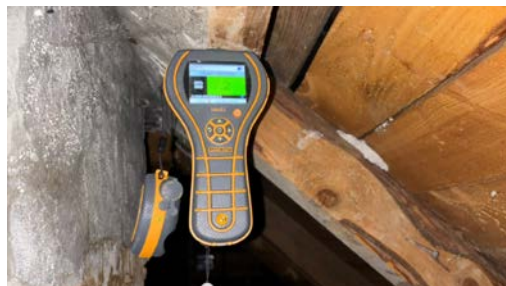
Takkonstruksjon fremstår i god stand

Ingen tegn til forhøyde fuktverdier ved befaringen

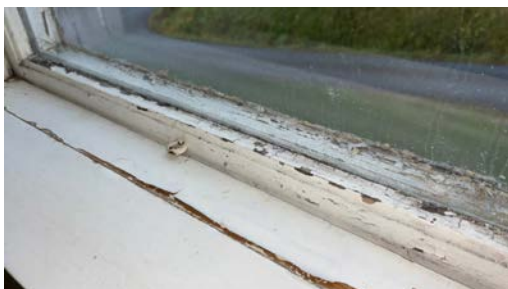
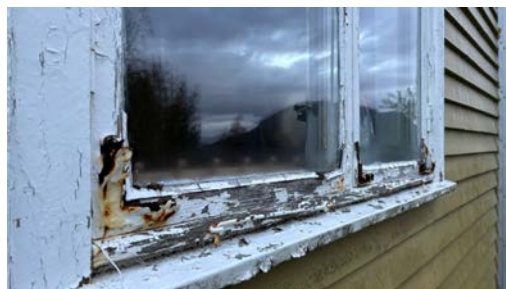
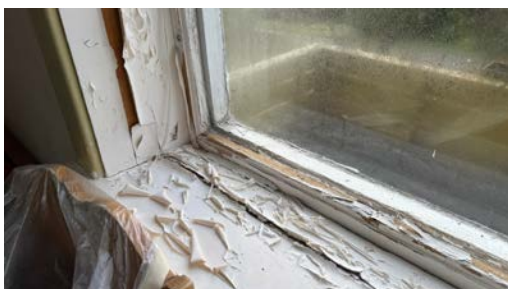
- Vinduene har råteskader.

Samtlige vinduer er sterkt nedslitt, med stedvise råteskader og punkteringer.

Vinduene er sterkt nedslitt

Vinduene må på kort sikt skiftes ut for å sikre tilfredsstillende funksjon, isolasjon og tetthet.

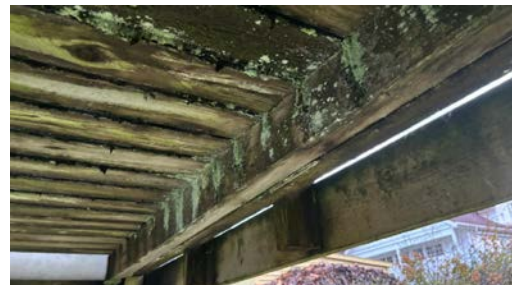
- Det er påvist fukt-/råteskader i konstruksjonen.
- Rekkverket er for lavt i forhold til dagens krav til rekkverkshøyder.

Rekkverkshøyden er målt til omtrent 60 cm, noe som avviker fra dagens krav på minimum 100 cm. Det er også registrert spredte råteskader og værslitt treverk som følge av etterhengende vedlikehold.

Stedvis råteskader på bjelkelaget

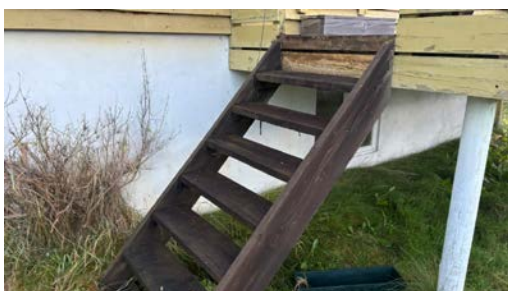
Tretrapp tilhørende verandaen

- Rekkverk må monteres for å lukke avviket.

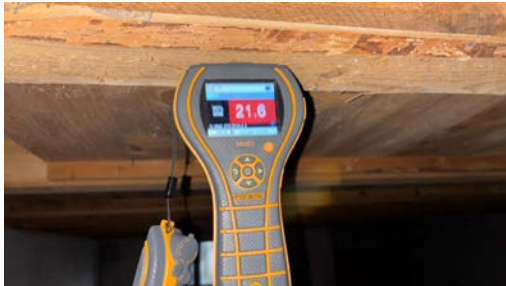
- Det er målt høydeforskjell på mellom 15-30 mm gjennom hele rommet. Tilstandsgrad 2 gis med bakgrunn i standardens krav til godkjente måleavvik.
- Det er avvik:

Det er registrert mindre skjevheter i både 1. og 2. etasje, noe som anses som normalt for en bolig oppført på 1950-tallet. Det er også registrert forhøyde fuktverdier i bjelkelaget mellom kjelleren og 1. etasje. Dette må sees i sammenheng med lave temperaturer og høy luftfuktighet i kjelleren. Det er ikke registrert soppdannelse eller skader som følge av dette på befaringstidspunktet.

Utslag på fukt i etasjeskille mellom kjeller og 1.etasje

I forbindelse med renoveringsarbeid vil det være naturlig å utbedre etasjeskillet, for eksempel ved bruk av flytstøp eller gulvsparkel, for å oppnå jevn og stabil gulvoverflate.

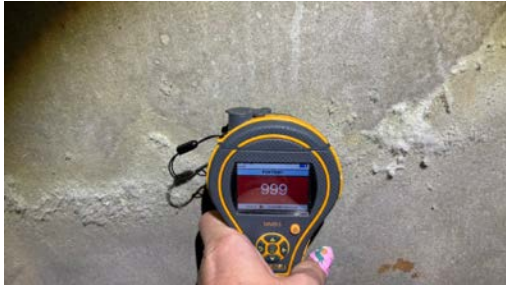
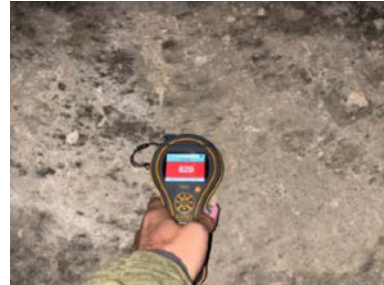
Rommene i kjelleren ligger delvis under terreng. Ytterveggene består av åpne murkonstruksjoner, og hulltaking er derfor ikke mulig. Det er imidlertid utført fuktsøk på de tilgjengelige åpne konstruksjonene.

Fuktutslag på yttervegger og gul

Fuktutslag på yttervegger og gulv

- Det påviste fuktnivå gir grunn til å overvåke konstruksjonen jevnlig for å se utvikling over tid, og eventuelt foreta tiltak for å unngå fuktskader. Dersom kjelleren skal innredes til varig oppholdsrom, må dette sees i sammenheng med dreneringsforholdene. Eventuelle tiltak for innredning bør derfor omfatte vurdering og eventuell utbedring av dreneringen for å sikre tilfredsstillende fuktsikring.

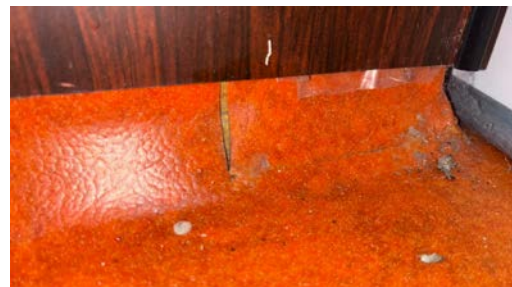
Sprekker i gulvbelegget

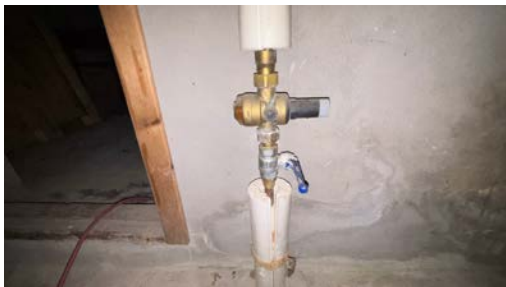
Vannledninger i kobber med plastkappe har en forventet teknisk levetid på 50–70 år, ifølge SINTEF/Byggforsk sine levetidstabeller. Når mer enn halvparten av forventet levetid er passert, tildeles tilstandsgrad 2. Dette gjøres selv om det ikke er registrert konkrete skader, da risikoen for svekket funksjon og behov for utskifting øker med alderen.

Hovedstoppekranen er plassert i kjelleren

- I forbindelse med oppgradering av våtrom vil det være naturlig med utskiftning av rør.

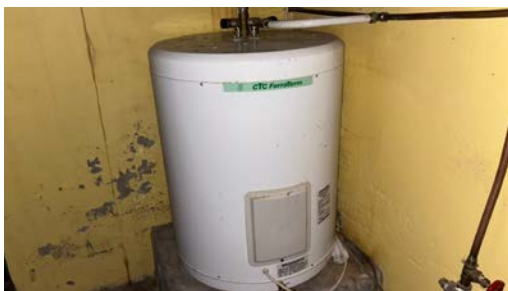
Varmtvannstank i kjelleren

I forbindelse med renovering vil det være naturlig å skifte ut varmtvannsberederen for å sikre pålitelig funksjon og oppdatert standard.

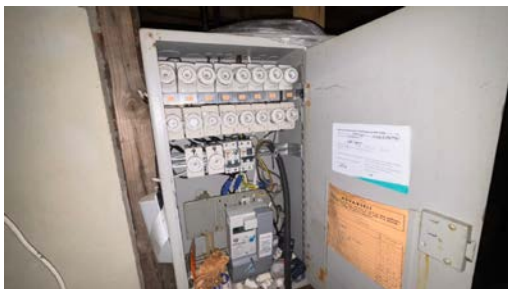
Fordelerskapet står i gangen

**Ja Det vil være naturlig å oppgradere det elektriske anlegget i forbindelse med renovering, inkludert nytt sikringsskap med innmat og øvrige elektriske komponenter, for å sikre funksjon, sikkerhet og oppdatert standard.**
