Gaupeveien 4, 3160 STOKKE

Romslig enebolig i kjede med stor terrasse, 4 soverom og kjellerstue i attraktivt boligområde! Nytt kjøkken fra 2024!

Befaringsdato: 11.10.2024 Rapportdato: 31.10.2024 Oppdragsnr.: 21248-1428 Referansenummer: PB1600

Autorisert foretak: Drammen Takstcenter AS Sertifisert Takstingeniør: Olav Rudland Kvilhaug Vår ref:

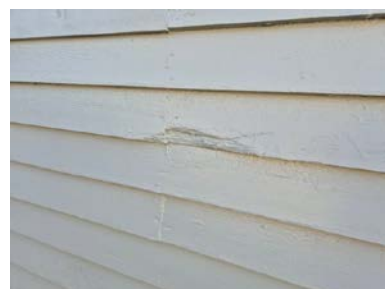
- Det er ingen eller liten lufting i nedre kant av kledning mot grunnmur.
- Det er påvist spredte råteskader i bordkledningen.

Overmalt råte i kledningsbord.

Konsekvens ved manglende vedlikehold og oppgradering vil medføre fukt i underliggende/bakenforliggende konstruksjon.

Kostnadsestimat: 50 000 - 100 000

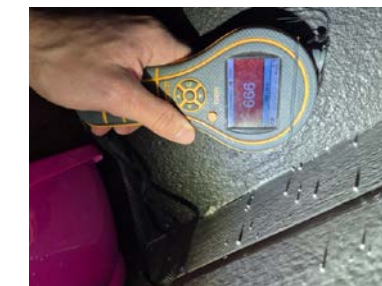
- Det er påvist indikasjoner på noe fuktgjennomtrenging inn i kjellermur.

Det er indikert høye fuktverdier/fuktforskjeller på åpen mur i soverom.

Indikert høye fuktverdier i bunn av synlig murflate.

- Det påviste fuktnivå gir grunn til å overvåke konstruksjonen jevnlig for å se utvikling over tid, og eventuelt foreta tiltak for å unngå fuktskader.

Det anbefales å utbedre nevnte avvik i punkt "drenering".

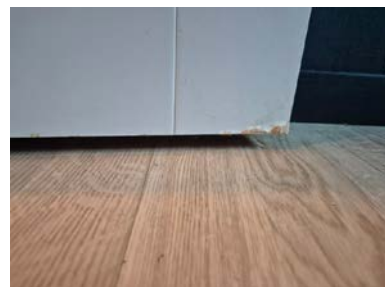
Dør til soverom i 1. etg. har fuktsvelle i bunn og noe fuktskjolder rundt dørhåndtak.

Fuktsvelling i bunn av dør.

Kostnadsestimat: Under 10 000

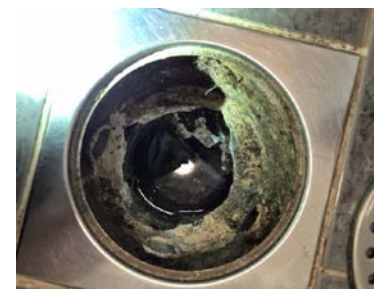
- Det er påvist at høydeforskjell fra topp slukrist til gulv/synlig topp membran ved dørterskel er mindre enn 25 mm.
- Det er påvist avvik i fallforhold til sluk i forhold til krav i forskrift på byggetidspunktet.

Sluk på hovedgulv.

Ved renovering av bad i fremtiden må slukløsning utbedres.

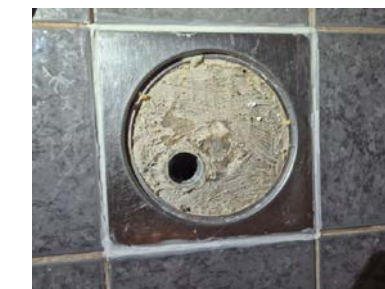
Sluk i dusj.

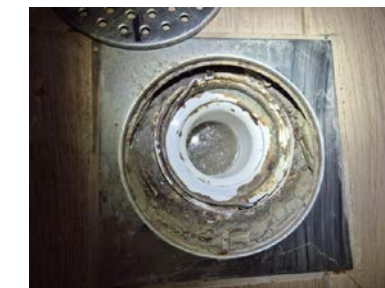
Sluk under kabinett.

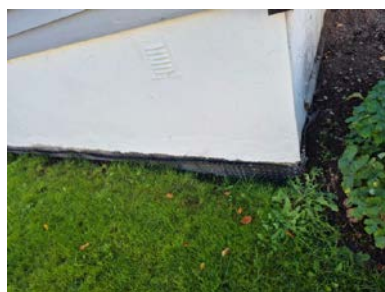
- Fuktsikringen mangler stedvis topplist, og på enkelte steder har vorteplasten glidd ned fra topplisten, noe som kan svekke beskyttelsen mot fukt. Det er også observert at vorteplasten enkelte steder går under terrengnivå, noe som kan føre til redusert effektivitet i dreneringen. Normal tid før utskifting av drens-system med drensledninger er 20 - 60 år. Normal tid før vedlikehold av drens-system med drensledninger er 1 - 5 år.

Manglende topplst og noe under terreng.

Montering av manglende topplst og noe terrengjustering bør utbedres for å sikre tilstrekkelig fuktsikring av konstruksjonen.

Kostnadsestimat: Under 10 000

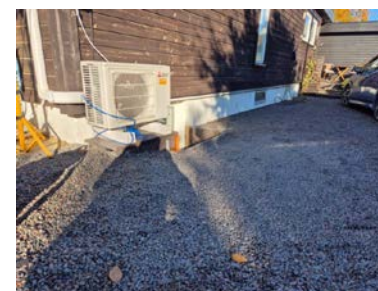
- Det er svakt fall inn mot bygning fra gårdsplass. Det er viktig at terrenget heller riktig i områder ved grunnmuren, nemlig at det er tilfredsstillende hellningsgrad ut fra grunnmuren. Overflatevann skal hurtigst mulig vekk for å unngå unødvendige fuktbelastninger på utvendig fuktsikring og drenering.

Det anbefales terrengjustering for å få riktig fall langs grunnmuren. Ideelt bør det i en avstand på ca. 3 meter være god helning vekk fra husets grunnmur.

Kostnadsestimat: 10 000 - 50 000
