Gaupeveien 4, 3160 STOKKE

**Romslig enebolig i kjede med stor  
terrasse, 4 soverom og kjellerstue i  
attraktivt boligområde! Nytt  
kjøkken fra 2024!**

Befaringsdato: 11.10.2024 Rapportdato: 31.10.2024 Oppdragsnr.: 21248-1428 Referansenummer: PB1600

Autorisert foretak: Drammen Takstsenter AS Sertifisert Takstingeniør: Olav Rudland Kvilhaug Vår ref:

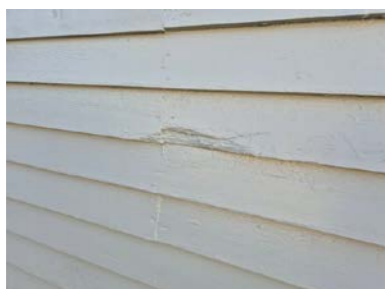
- Det er ingen eller liten lufting i nedre kant av kledning mot grunnmur.
- Det er påvist spredte råteskader i bordkledningen.

Overmalt råte i kledningsbord.

Konsekvens ved manglende vedlikehold og oppgradering vil medføre fukt i underliggende/bakenforliggende konstruksjon.

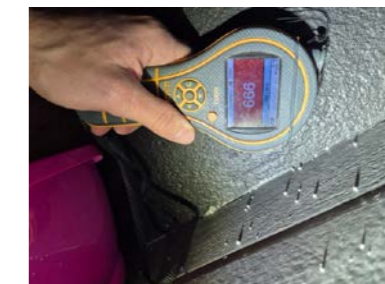
- Det er påvist indikasjoner på noe fuktgjennomtrenging inn i kjellermur.

Det er indikert høye fuktverdier/fuktforskjeller på åpen mur i soverom.

Indikert høye fuktverdier i bunn av synlig murflate.

- Det påviste fuktnivå gir grunn til å overvåke konstruksjonen jevnlig for å se utvikling over tid, og eventuelt foreta tiltak for å unngå fuktskader.

Det anbefales å utbedre nevnte avvik i punkt "drenering".

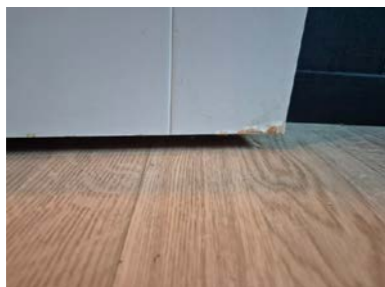
- Det er påvist avvik som tilsier at det bør foretas tiltak på enkelte dører.

Fuktsvelling i bunn av dør.

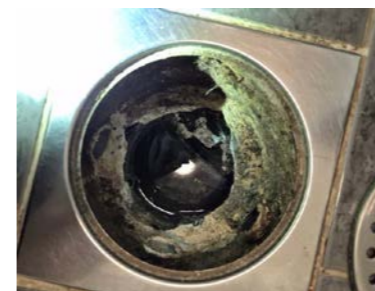
Sluk på hovedgulv.

Ved renovering av bad i fremtiden må slukløsning utbedres.

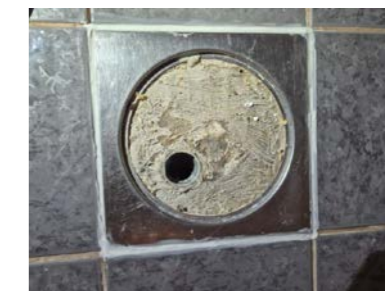
Sluk i dusj.

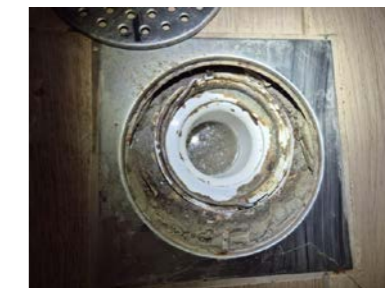
Sluk under kabinett.

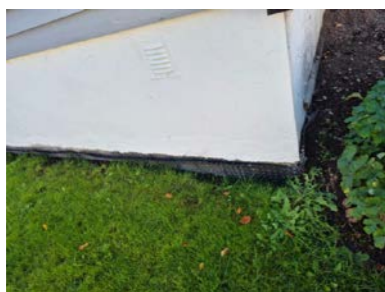
- Mer enn halvparten av forventet levetid på drenering er overskredet. - Fuktsikringen mangler stedvis topplis, og på enkelte steder har vorteplasten glidd ned fra topplisten, noe som kan svekke beskyttelsen mot fukt. Det er også observert at vorteplasten enkelte steder går under terrengnivå, noe som kan føre til redusert effektivitet i dreneringen. Normal tid før utskifting av drens-system med drensledninger er 20 - 60 år. Normal tid før vedlikehold av drens-system med drensledninger er 1 - 5 år.

Manglende topplst og noe under terreng.

Montering av manglende topplst og noe terrengjustering bør utbedres for å sikre tilstrekkelig fuktsikring av konstruksjonen.

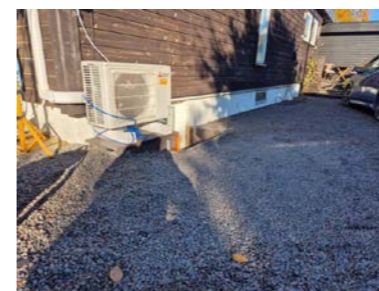
- Det er avvik: - Det er svakt fall inn mot bygning fra gårdsplass. Det er viktig at terrenget heller riktig i områder ved grunnmuren, nemlig at det er tilfredsstillende hellningsgrad ut fra grunnmuren. Overflatevann skal hurtigst mulig vekk for å unngå unødvendige fuktbelastninger på utvendig fuktsikring og drenering.

Det anbefales terrengjustering for å få riktig fall langs grunnmuren. Ideelt bør det i en avstand på ca. 3 meter være god helning vekk fra husets grunnmur.
