Hauglia 3, 1911 FLATEBY

Befaringsdato: 18.10.2024 Rapportdato: 24.10.2024 Oppdragsnr.: 19291-1951 Referansenummer: CJ3444
 Autorisert foretak: Takstportalen Aleksander Olsen AS Sertifisert Takstingeniør: Aleksander Olsen Vår ref:

Tilstandsrapport

ENEBOLIG

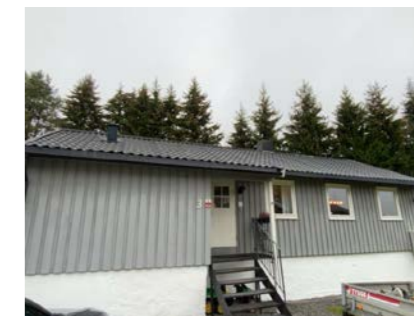
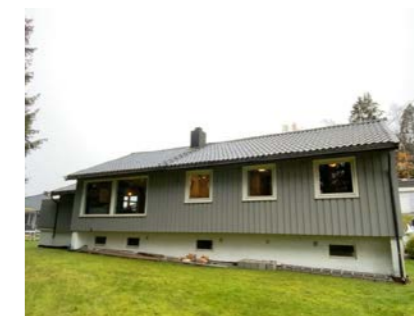
Besiktigelse av taktekke.

- Tidspunkt for utskiftning av takteking nærmer seg.
- Tidspunkt for utskiftning av undertak nærmer seg.

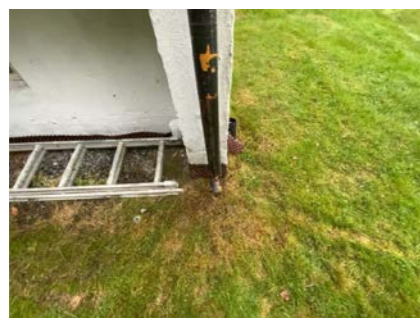
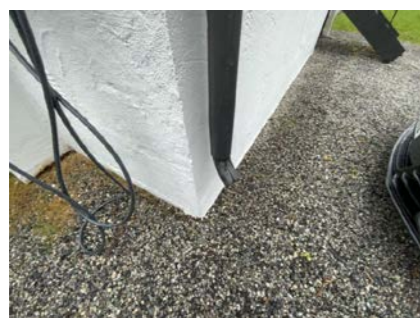
TG 2 Nedløp og beslag

Nedløp bør føres ned i grunn og bort fra boligen.

- Det bør lages system for bortledning av vann fra taknedløp ved grunnmur.
- Overvåk tilstanden jevnlig. For å få tilstandsgrad 0 eller 1 må beslag/renner/nedløp skiftes ut, men tidspunktet for når dette er nødvendig er vanskelig å si noe om.

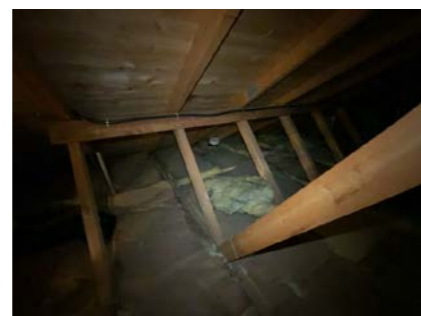
Montert durgoverntil på avløpsrør der kanal ut av takkonstruksjon bør opparbeides.

- Det bør gjøres lokale tiltak.

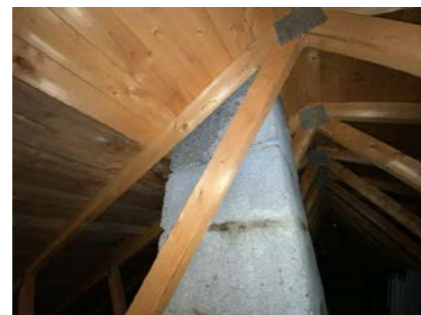
Kontroll rundt pipeløp.

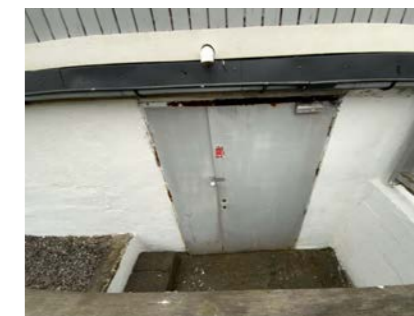
Synlige skader på dør der vedlikehold eller kommende utskiftinger er påregnelig på sikt.

- Det bør gjøres tiltak for å lukke avviket.
- Dører må justeres.

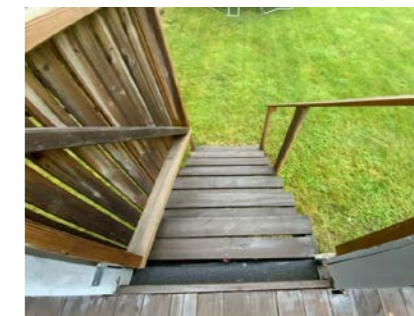
Rekkverk i trapp bør utbedres.

- Åpninger i rekkverk må endres for å tilfredsstille krav på byggemeldingstidspunktet.
- Det er ikke krav om utbedring av rekkverkshøyde opp til dagens forskriftskrav.
- Tidspunkt for utskifting av tettesjikt/membran nærmer seg ut ifra alder på dagens tekking.
- Lokal utbedring må utføres.

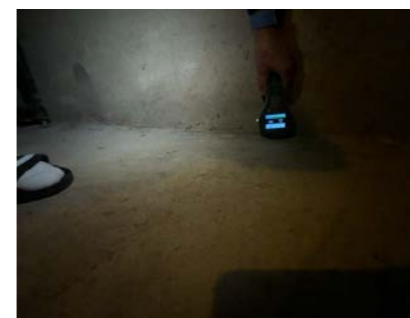
Det ble indikert variable fuktverdier på nedre del av grunnmur og på støpt såle.

Noe variable fuktverdier på nedre del av grunnmur.

- Det påviste fuktnivå gir grunn til å overvåke konstruksjonen jevnlig for å se utvikling over tid, og eventuelt foreta tiltak for å unngå fuktskader.

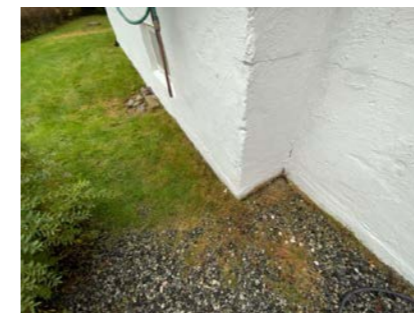
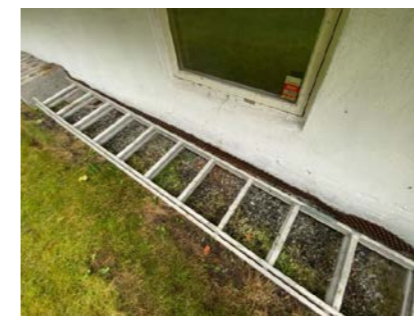
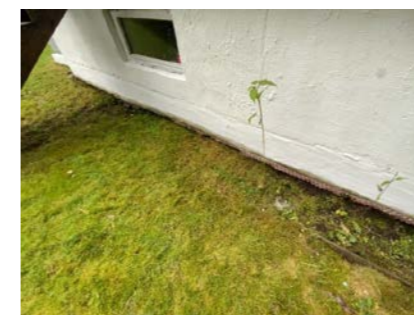
Klemlist på fuktsikring mangler. Det opplyses om tilfelle om fuktflekker på gulv og vegg i bod i kjeller ved kraftig nedbør.

Kontroll av drenering/fuksikring.

- Overvåk tilstanden jevnlig. For å få tilstandsgrad 0 eller 1 må dreneringen skiftes ut, men tidspunktet for når dette er nødvendig er vanskelig å si noe om.
- Tiltak for redrenering rundt boligen kan ikke utelukkes.

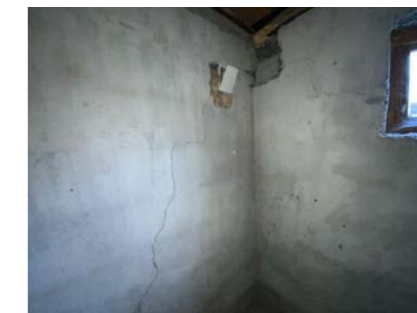
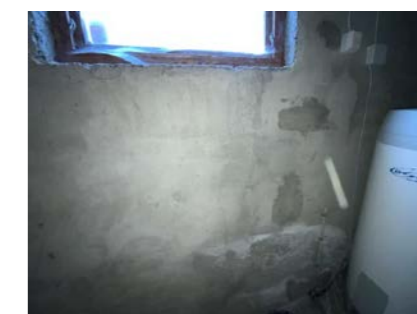
TG 2 Grunnmur og fundamenter

- Det er registrert horisontalriss som er symptom på jordtrykk.

- Det er registrert skråriss som er symptom på setninger.

- Grunnmuren har sprekke-dannelser.

Synlige setningsskader på grunnmur.

- Lokal utbedring må utføres.
