Eidsvollvegen 1113, 2170 FENSTAD

# Tilstandsrapport

Befaringsdato: 12.08.2025    Rapportdato: 01.09.2025    Oppdragsnr.: 22537-1057    Referansenummer: AR1423  
Foretak: MEGLERPARTNER AS    Takstingeniør: Ola Kjeldsberg    Vår ref:

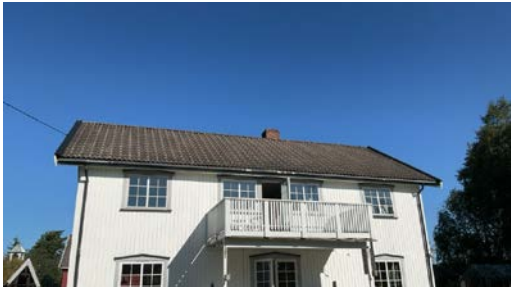
### TG 2 Nedløp og beslag

Utvendige beslag, takrenner og nedløp i metall. Vindskier og toppbord i treverk.

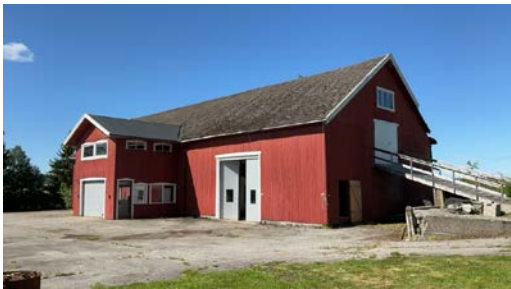
## TG 2 Terrengforhold

Tomteforhold > Terrengforhold  
Det er påvist dårlig fall eller flatt terreng inn mot grunnmur og dermed muligheter for større vannansamlinger.  
Det er avvik:  
Det er stedhvis registrert tilnærmet flatt terreng inn mot grunnmur.

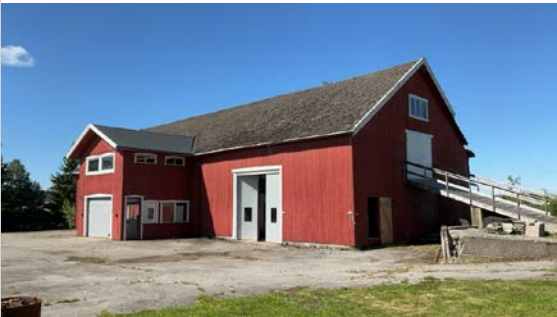
Låve er ikke teknisk vurdert på linje med bolighuset. Tilstandsgrad er derfor ikke angitt.  
Bygningen har vedlikeholdsbehov. Det er registrert råteskade og skade på taket, på hjørnet mot nordøst.
