Etterstadsletta 74, 0659 OSLO

4-roms terrasseleilighet i

Befaringsdato: 02.05.2026

Rapportdato: 11.05.2026

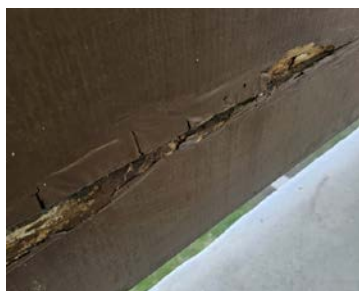
Avvik: Det ble registrert noe råte i rekkverk.

Råteskade i rekkverk.

Råteskadet trevirke bør skiftes.

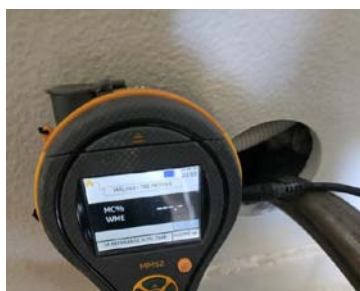
Hulltaking er foretatt, uten å påvise unormale forhold. Hulltaking er foretatt i nedre del av stuevegg på baksiden av dusjsonen. Hullet er tettet med dekklokk, som enkelt kan demonteres ved fremtidig fuktkontroll.
